SVEUČILIŠTE JOSIPA JURJA STROSSMAYERA U OSIJEKU

Preddiplomski studij, smjer Mehanizacija

**PROIZVEDENA RAZINA BUKE NA TRAKTORU PRI RAZLIČITIM
AGROTEHNIČKIM PODLOGAMA U ODNOSU NA RADNE SATE TRAKTORA**

Završni rad

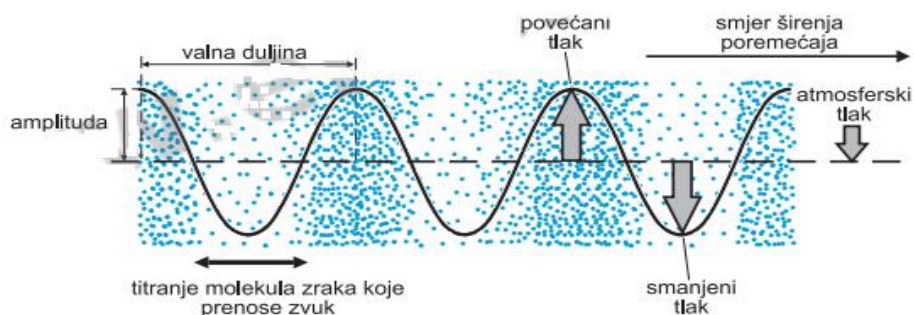
Slika 1: Širenje zvuka kao longitudinalnog vala (URL 2)

Zvučni val se širi na dva načina. U zraku, plinovima i vodi zvučni se val širi isključivo kao longitudinalni val, jer ga prenos čestice sredstva titrajući u smjeru širenja vala. U čvrstim tvarima širi se kao transverzalni val, jer čestice materije titraju okomito na smjer širenja vala. Na slici 1 crtežom je prikazano načelo širenja zvuka kao longitudinalnog vala. Na slici 2 crtežom je prikazano načelo širenja zvuka kao transverzalnog vala (URL 2).

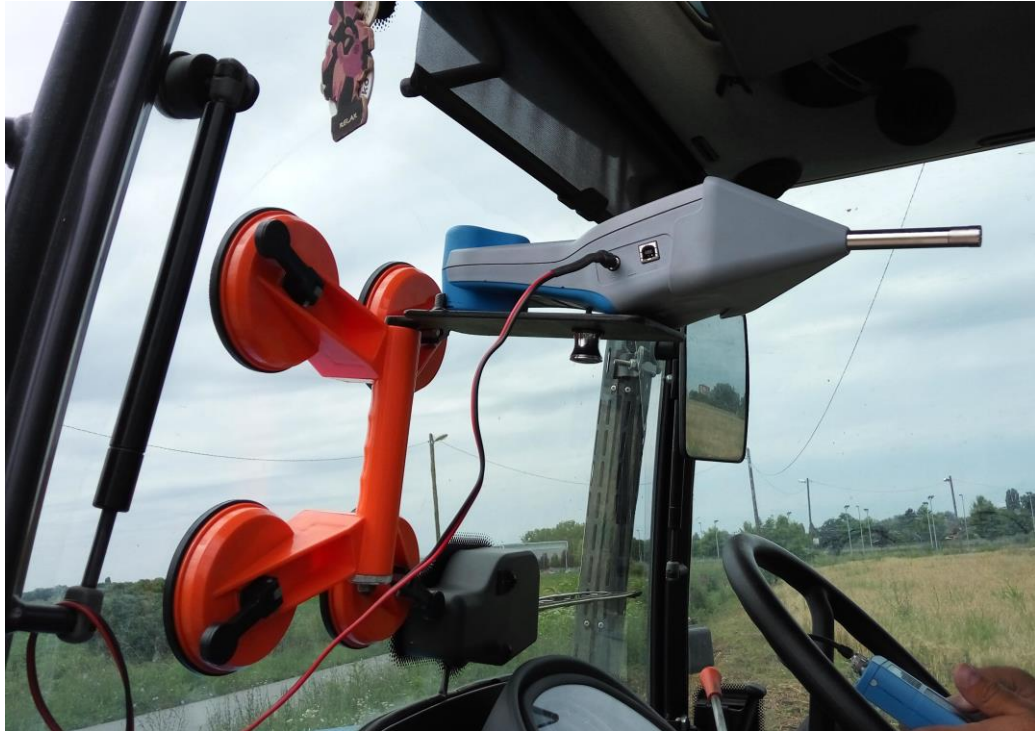
Slika 7. Položaj uređaja u odnosu na referentnu točku sjedala rukovatelja (Vlastita fotografija)

Prema HRN ISO 6396 obavljeno je mjerenje s lijeve i desne strane rukovatelja dok se traktor kretao eksploatacijski pri prosječnoj brzini oko $7,5 \text{ km h}^{-1}$. Prema normi HRN ISO 5131 određeno je gdje se uređaj mora nalaziti u odnosu na referentnu točku sjedala rukovatelja, a to je, kako je vidljivo na slici 5., od sredine glave rukovatelja do razine sjedala na visini $790 \pm 20 \text{ mm}$ i odmaknut od sredine glave $200 \pm 20 \text{ mm}$ s lijeve i desne strane. Položaj uređaja u odnosu na referentnu točku sjedala rukovatelja prikazan je slikom broj 7.

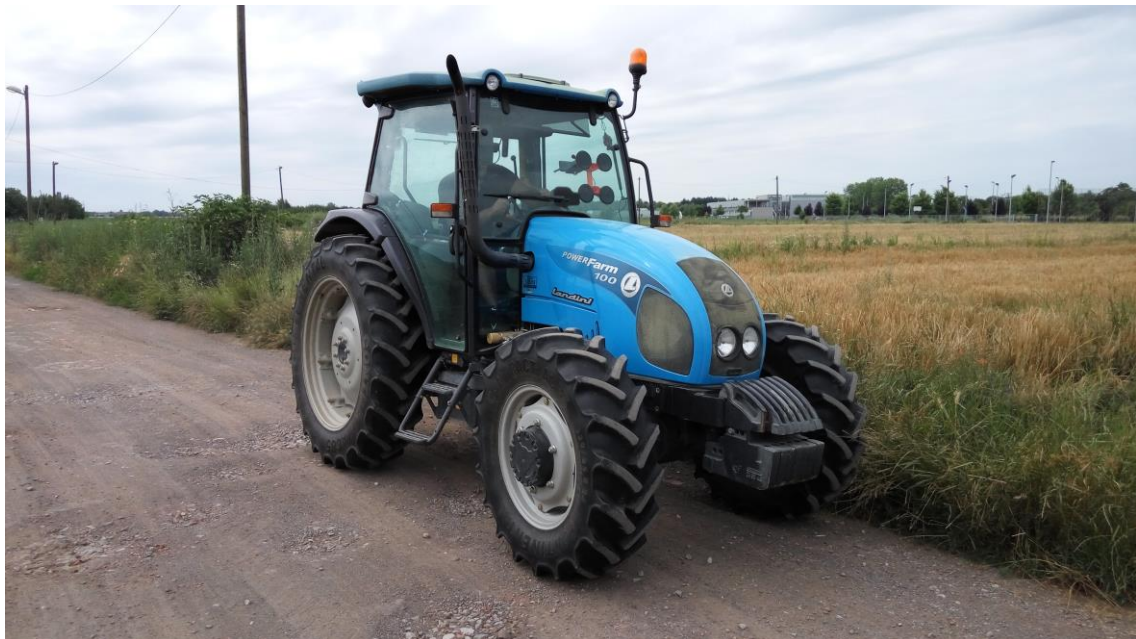
Slika 8. Makadamska podloga (Vlastita fotografija)

Agrotehničke podloge na kojim su napravljena mjerenja prikazane su na slici 8,9 i 10.

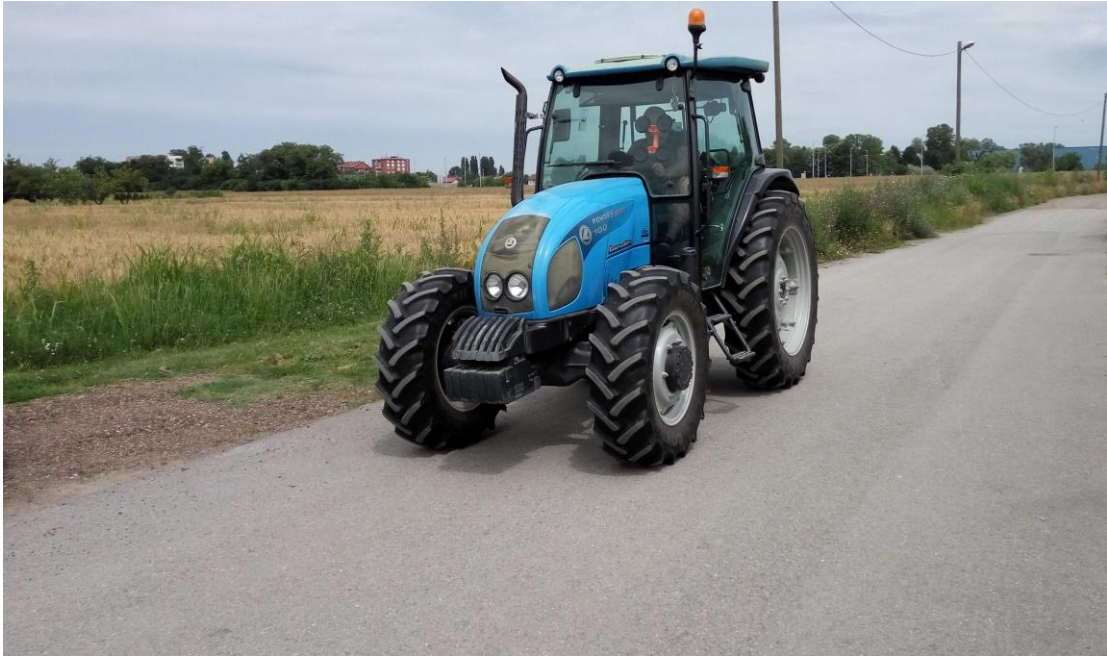
Slika 9. Asfaltna podloga (Vlastita fotografija)

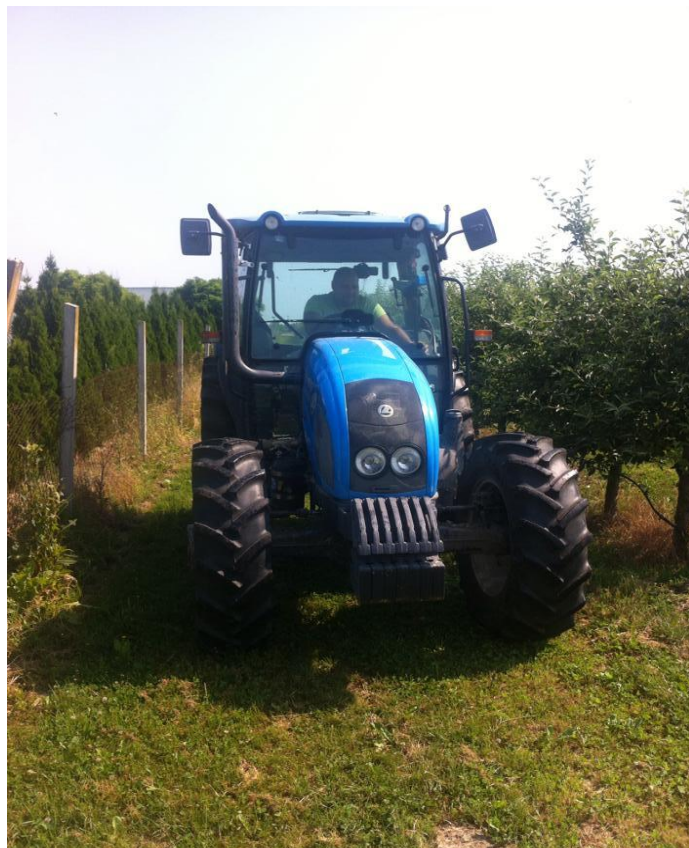
Slika 10. Travnata podloga (Vlastita fotografija)
