UTVRĐIVANJE KVALITETE RADA RASPRŠIVAČA PREMA EN 13790-I i II

Master's thesis / Diplomski rad

**TESTIRANJE TEHNIČKIH SUSTAVA U ZAŠTITI BILJA PREMA NORMI
EN 13790 I I II**

Nakon provedenog testiranja 8 raspršivača u tvrtci Osilovac d.o.o., Feričeva 16, Feričanci polučeni su sljedeći rezultati.

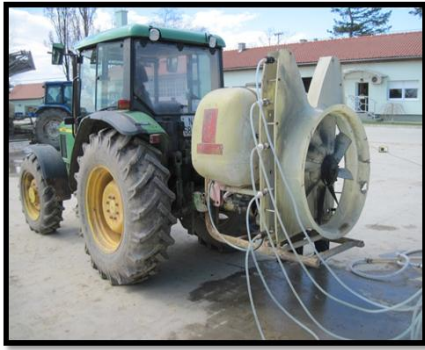
Slika 2. Raspršivač AGP 400 - Belobradić

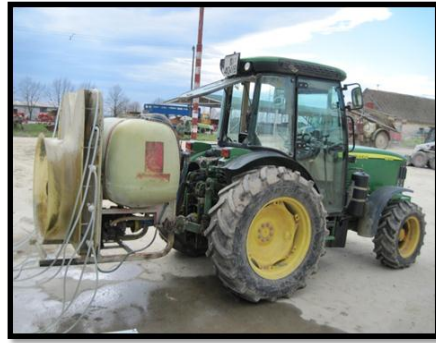
Slika 3. Raspršivač AGP 400 - Boljkovac

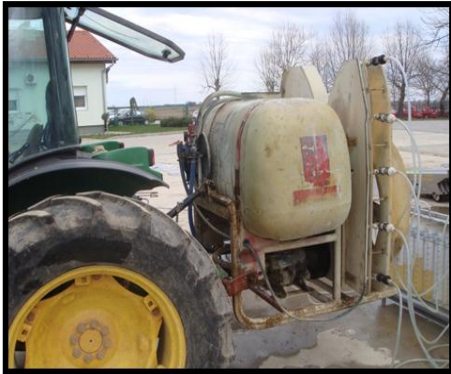
Slika 4. Raspršivač AGP 400 - Bošnjaković

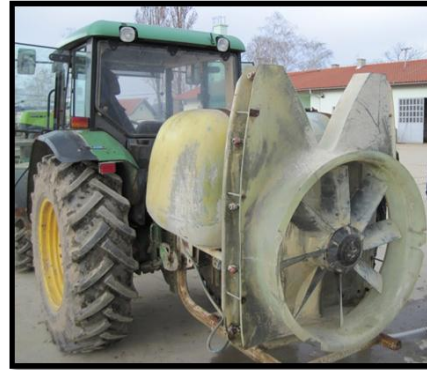
Slika 5. Raspršivač AGP 400 - Dragić

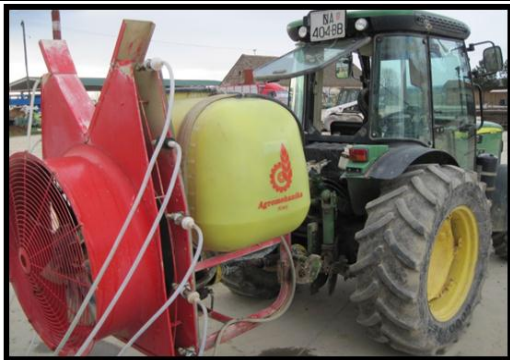
Slika 6. Raspršivač AGP 400 - Forinšić

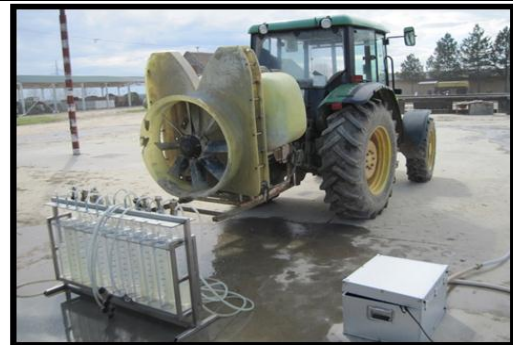
Slika 7. Raspršivač AGP 400 - Kunštek

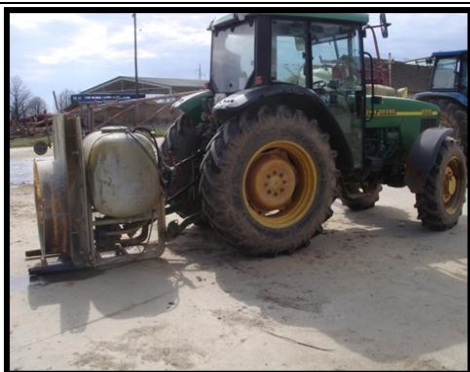
Slika 8. Raspršivač AGP 400 - Pajtl

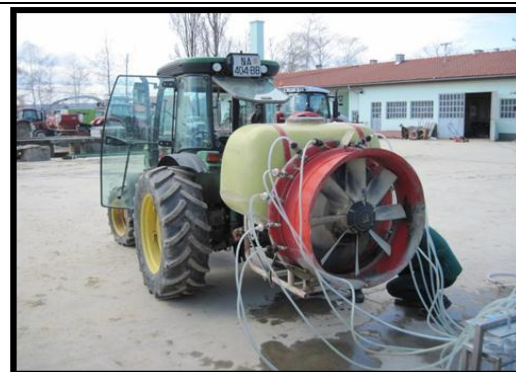
Slika 9. Raspršivač AGP 400 - Tominac

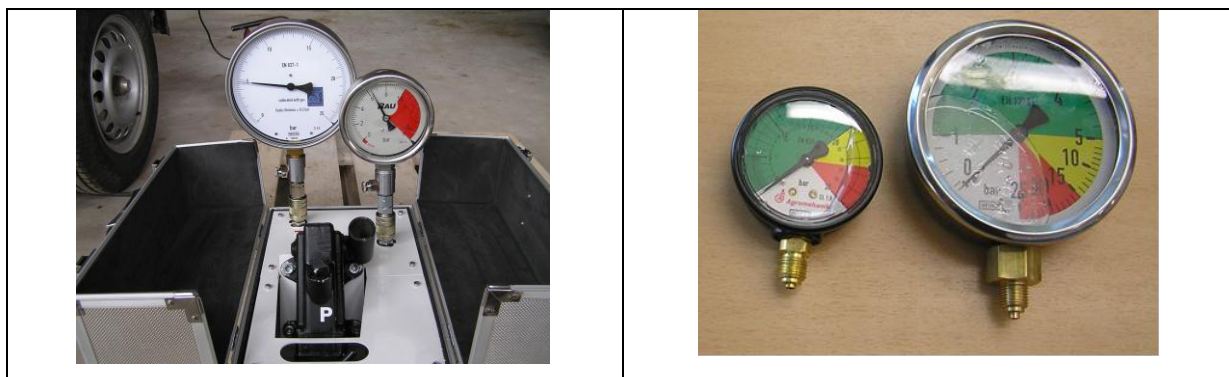
Slika 12. Ispitivanje ispravnosti rada najčešće ugrađenih manometara na raspršivačima

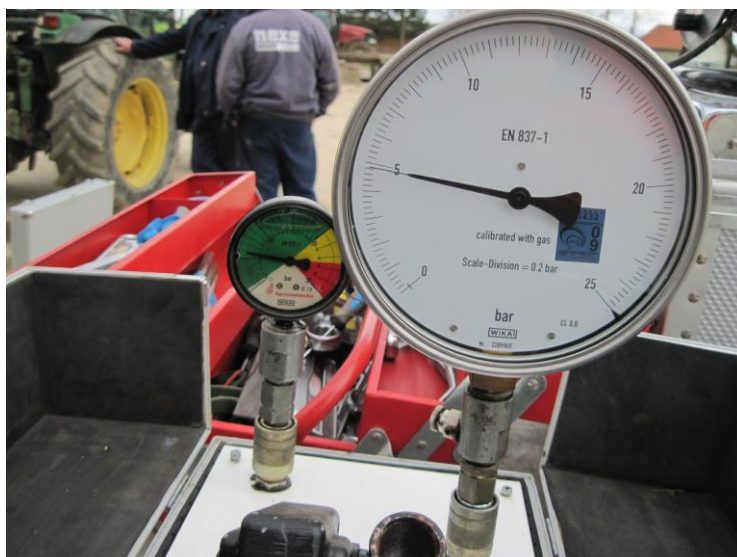
Uređaj za kontrolu manometra ima na konstrukciji ugrađen manometar koji ima certifikat, a klasa točnosti je 0,6 mjerno područje do 25 bara. Ispred certificiranog manometra postavlja se manometar koji se želi provjeriti. Prema europskom standardu EN 13790 svi manometri koji se postavljaju na tehničke sustave u zaštiti bilja moraju imati minimalni promjer od 63 mm te točnost manometra koji se ispituje mora biti $\pm 0,2$ bar kada se radi o ispitnom području od 0 do 2 bara. Ako se radi o većem ispitnom području odstupanje može iznositi ± 10 %.

Slika 13. Testiranje manometra

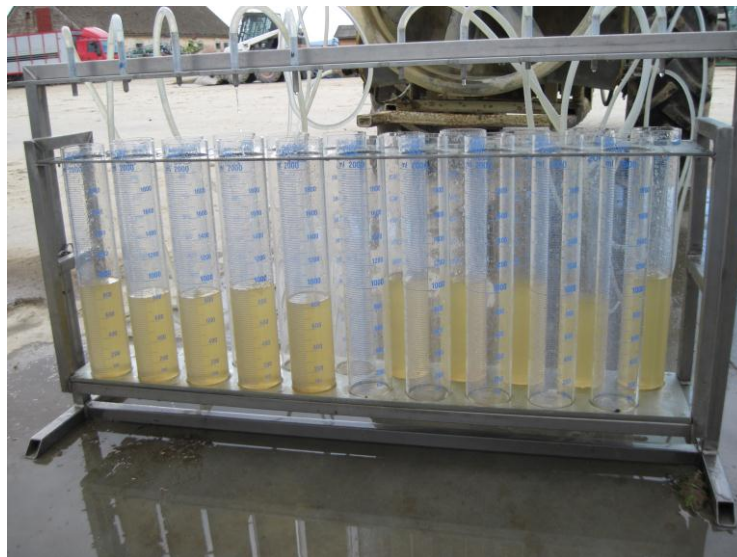
Na raspršivače su postavljene crvene mlaznice LECHLER TR 8004, koje pri radnom tlaku od 10 bar ostvaruju protok od 2,88 l/min. Pri ispitivanju protoka mlaznica dopušteno je odstupanje od $\pm 10\%$ protoka od nazivnog. Slika 16. prikazuje uređaj za testiranje protoka mlaznica prema njihovom položaju na raspršivaču.

Slika 16. Testiranje protoka mlaznica i raspodjele tekućine

Prikaz ispravnosti pojedinog raspršivača prikazan je na slijedećim obrascima. Mlaznice koje su začepljene označene su crvenom bojom i one se nakon čišćenja mogu još koristiti, a mlaznice označene plavom bojom su potrošene i nisu za uporabu.

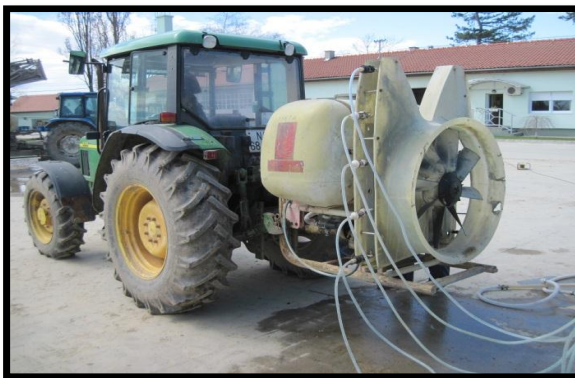
Vlasnik:	Osilovac BELOBRADIĆ			Manometar (5 - 10 - 15 bar)	5 bara	10 bara	15 bara	Prihvatljiv
UUPG	Da	Osilovačka			5	10	15	Da
Tehnički sustav	agromehanika 400l			Kapacitet crpke l	90	86,3	-4,11	Da
	nošeni		400l	Broj okretaja PVTa	536	okretaja /min		
Mlaznice kom.	10	lechler TR80-04			Zaštita vratila	Ispravno		postavljena
Radni tlak (bar)	12	3,16	l/min		Opće stanje	ZADOVOLJAVA		
Mlaznica br.		+ - (%)				+ - (%)		Mlaznica br.
1	2,56	-19				-42	1,84	1
2	2,56	-19				-37	2	2
3	1,76	-44				-68	1	3
4	1,1	-65				-68	1	4
5	2,2	-30				-29	2,24	5
6	0,00	-100				-100	0,00	6
7	0	-100				-100	0	7
8	0	-100				-100	0	8
9	0	-100				-100	0	9
10	0	-100				-100	0	10

Slika 17. Skupni izvještaj za raspršivač AGP 600 - Belobradić

- Od ukupno 8 ispitanih manometara smo kod njih 3 utvrđen je pravilan rad, dok su preostali radili sa greškom. Svi neadekvatni manometri zamijenjeni su novim,

- Tijekom ispitivanja raspršivačima zabilježeno je >50% neispravnih mlaznica koje su u većini slučajeva propuštale manju vrijednost tekućine a uzrok tomu bila su začepljenja koje su tijekom testiranja u potpunosti otklonjena,

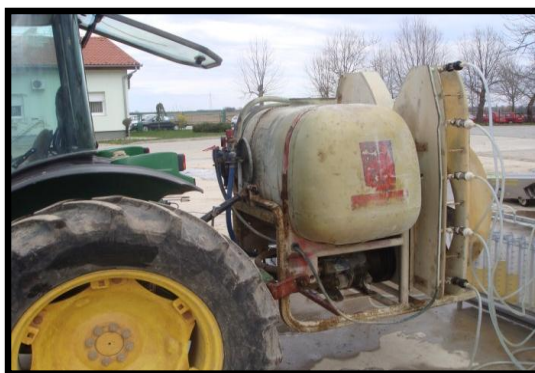
Manometar (5 - 10 - 15 bar)	5 bara	10 bara	15 bara	Prihvatljiv
Kapacitet crpke l	90	85,1	-5,44	Da
Broj okretaja PVTa	536	okretaja /min		
Zaštita vratila	Ispravno		postavljena	
Opće stanje	ZADOVOLJAVA		NEZADOVOLJAVA

Mlaznica br.		+ - (%)
1	2,8	2
2	2,56	-7
3	2,72	-1
4	2,4	-12
5	0,5	-82
6	0,00	-100
7	0	-100
8	0	-100
9	0	-100
10	0	-100

+ - (%)		Mlaznica br.
-8	2,52	1
-8	2,52	2
-12	2,4	3
-4	2,64	4
4	2,84	5
-100	0,00	6
-100	0	7
-100	0	8
-100	0	9
-100	0	10

Slika 18. Skupni izvještaj za raspršivač AGP 600 - Bošnjaković

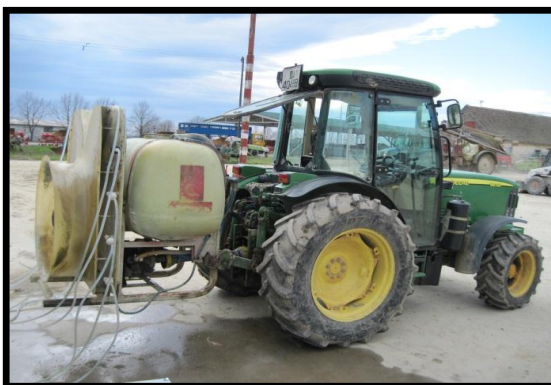
Vlasnik:	Osilovac BOLJKOVAC		
UUPG	Da	Osilovačka	
Tehnički sustav	agromehanika 400l		
	nošeni		400l
Mlaznice kom.	10	Iechler TR80-04	
Radni tlak (bar)	11	3	l/min
Mlaznica br.		+ - (%)	
1	4	33	
2	3,4	13	
3	3,12	4	
4	2,04	-32	
5	2,72	-9	
6	0,00	-100	
7	0	-100	
8	0	-100	
9	0	-100	
10	0	-100

Manometar (5 - 10 - 15 bar)	5 bara	10 bara	15 bara	Prihvatljiv
	6	11,7	16,5	Ne
Kapacitet crpke l	90	88	-2,22	Da
Broj okretaja PVTa	536	okretaja /min		
Zaštita vratila	Ispravno		postavljena	
Opće stanje	ZADOVOLJAVA		NEZADOVOLJAVA

+ - (%)		Mlaznica br.
	-35	1,96	1
	0	3	2
	7	3,2	3
	-27	2,2	4
	-7	2,8	5
	-100	0,00	6
	-100	0	7
	-100	0	8
	-100	0	9
	-100	0	10

Slika 19. Skupni izvještaj za raspršivač AGP 600 - Boljkovac

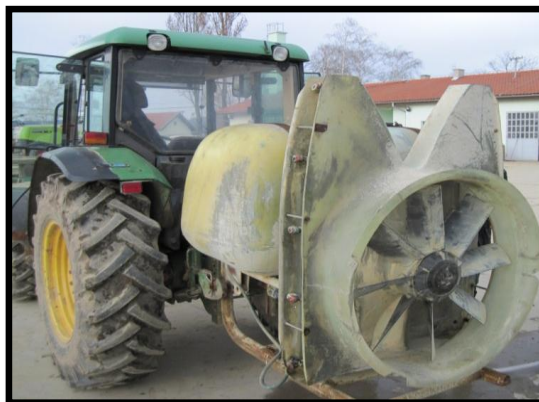
Vlasnik:	Osilovac DRAGIĆ			Manometar (5 - 10 - 15 bar)	5 bara	10 bara	15 bara	Prihvatljiv
UUPG	Da	OsilovaĀka			5,8	11	14,5	Da
TehniĀki sustav	agromehanika 400l			Kapacitet crpke l	90	87	-3,33	Da
	nošeni		400l		Broj okretaja PVTa 536 okretaja /min			
Mlaznice kom.	10	lechler TR80-04			Zaštita vratila		Ispravno	postavljena
Radni tlak (bar)	8	2,58	l/min		Opće stanje	ZADOVOLJAVA		NEZADOVOLJAVA
Mlaznica br.		+ - (%)						
1	2,12	-18						
2	2,04	-21						
3	2,2	-15						
4	2,36	-9						
5	1,96	-24						
6	0,00	-100						
7	0	-100						
8	0	-100						
9	0	-100						
10	0	-100

Slika 20. Skupni izvještaj za raspršivaĀ AGP 600 - Dragić

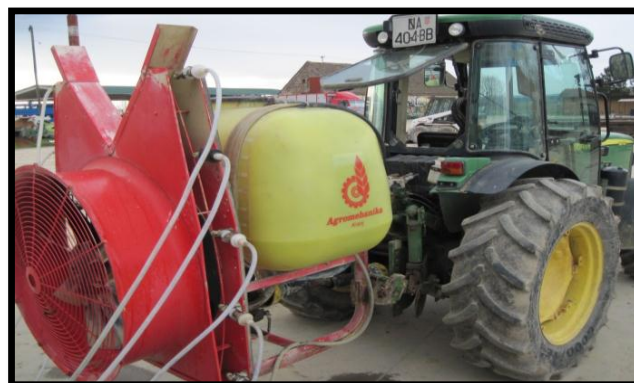
Vlasnik:	Osilovac FORINŠIĆ			Manometar	5 bara	10 bara	15 bara	Prihvatljiv	
UUPG	Da	Osilovačka			(5 - 10 - 15 bar)	5,2	10,5	16,3	Da
Tehnički sustav	agromehanika 400l			Kapacitet crpke I	90	88	-2,22	Da	
	nošeni		400l	Broj okretaja PVTa	536	okretaja /min			
Mlaznice kom.	10	Iechler TR80-04			Zaštita vratila	Ispravno		postavljena	
Radni tlak (bar)	10	2,88	l/min		Opće stanje	ZADOVOLJAVA		NEZADOVOLJAVA	
Mlaznica br.		+ - (%)				+ - (%)		Mlaznica br.	
1	2,96	3				-1	2,84	1	
2	1,88	-35				-25	2,16	2	
3	1,76	-39				-24	2,2	3	
4	3,56	24				-44	1,6	4	
5	2,48	-14				-17	2,4	5	
6	0,00	-100				-100	0,00	6	
7	0	-100				-100	0	7	
8	0	-100				-100	0	8	
9	0	-100				-100	0	9	
10	0	-100				-100	0	10

Slika 21. Skupni izvještaj za raspršivač AGP 600 - Forinšić

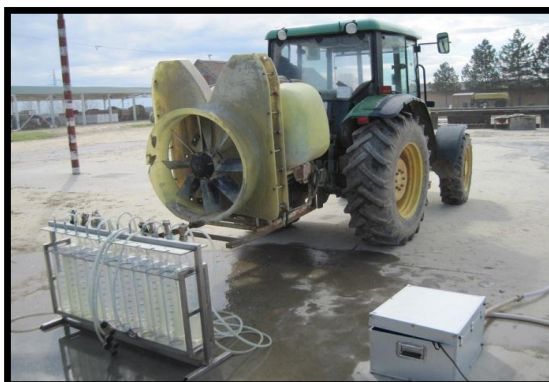
Vlasnik:	Osilovac KUNŠTEK			Manometar	5 bara	10 bara	15 bara	Prihvatljiv
UUPG	Da	Osilovačka		(5 - 10 - 15 bar)	6	12	17,5	Ne
Tehnički sustav	agromehanika 400l			Kapacitet crpke l	90	84,2	-6,44	Da
	nošeni		400l	Broj okretaja PVTa	536	okretaja /min		
Mlaznice kom.	10	Iechler TR80-04		Zaštita vratila	Ispravno		postavljena	
Radni tlak (bar)	10	2,88	l/min	Opće stanje	ZADOVOLJAVA		NEZADOVOLJAVA	
Mlaznica br.		+ - (%)			+ - (%)			Mlaznica br.
1	1	-65			25	3,6	1	
2	2,16	-25			-36	1,84	2	
3	1,64	-43			-39	1,76	3	
4	1,6	-44			-47	1,52	4	
5	1,76	-39			-58	1,2	5	
6	0,00	-100			-100	0,00	6	
7	0	-100			-100	0	7	
8	0	-100			-100	0	8	
9	0	-100			-100	0	9	
10	0	-100			-100	0	10

Slika 22. Skupni izvještaj za raspršivač AGP 600 - Kunštek

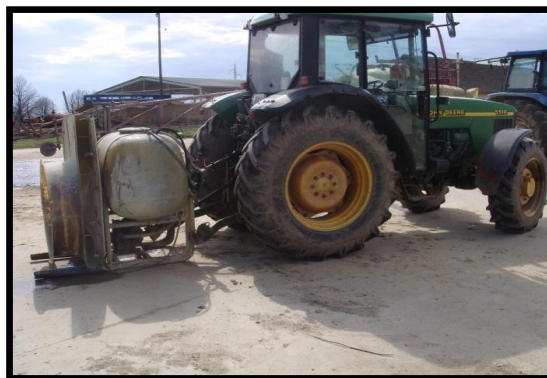
Vlasnik:		Osilovac PAJTL		Manometar (5 - 10 - 15 bar)	5 bara	10 bara	15 bara	Prihvatljiv
UUPG		Da	Osilovačka		6	12	16	Ne
Tehnički sustav		agromehanika 400l		Kapacitet crpke l	90	82	-8,89	Da
		nošeni	400l	Broj okretaja PVTa	536		okretaja /min	
Mlaznice kom.		10	Iechler TR80-04	Zaštita vratila	Ispravno		postavljena	
Radni tlak (bar)		9	2,74	Opće stanje	ZADOVOLJAVA		NEZADOVOLJAVA	
Mlaznica br.		+ - (%)			+ - (%)		Mlaznica br.	
1	2,6	-5			-49	1,4	1	
2	4,85	77			1	2,76	2	
3	2,56	-7			15	3,16	3	
4	1,24	-55			2	2,8	4	
5	0	-100			-100	0	5	
6	0,00	-100			-100	0,00	6	
7	0	-100			-100	0	7	
8	0	-100			-100	0	8	
9	0	-100			-100	0	9	
10	0	-100			-100	0	10

Slika 23. Skupni izvještaj za raspršivač AGP 600 - Pajtl

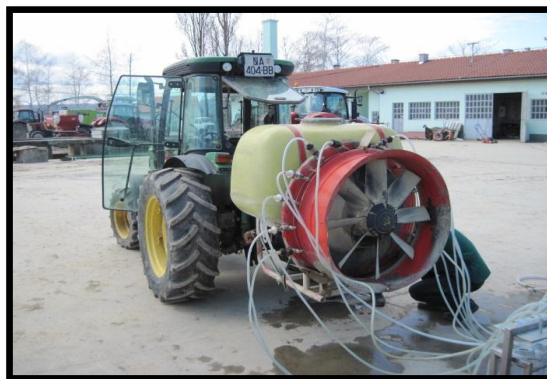
Vlasnik:	Osilovac TOMINAC			Manometar (5 - 10 - 15 bar)	5 bara	10 bara	15 bara	Prihvatljiv
UUPG	Da	OsilovaĀka			6,3	12	18	Ne
TehniĀki sustav	agromehanika 400l			Kapacitet crpke l	90	88	-2,22	Da
	nošeni		400l	Broj okretaja PVTa	536 okretaja /min			
Mlaznice kom.	10	Iechler TR80-04		Zaštita vratila	Ispravno		postavljena	
Radni tlak (bar)	10	2,88	l/min	Opće stanje	ZADOVOLJAVA		NEZADOVOLJAVA	
Mlaznica br.		+ - (%)			+ - (%)			Mlaznica br.
1	0,96	-67			-51	1,4		1
2	0,5	-83			-31	2		2
3	1,4	-51			-72	0,8		3
4	1,8	-38			32	3,8		4
5	1	-65			-58	1,2		5
6	0,00	-100			-100	0,00		6
7	0	-100			-100	0		7
8	0	-100			-100	0		8
9	0	-100			-100	0		9
10	0	-100			-100	0		10

Slika 24. Skupni izvještaj za raspršivaĀ AGP 600 - Tominac
