**TESTIRANJE TEHNIČKIH SUSTAVA U ZAŠTITI BILJA PREMA NORMI  
EN 13790 I I II**

**Diplomski rad**

Nakon provedenog testiranja 8 raspršivača u tvrtci Osilovac d.o.o., Feričeva 16, Feričanci polučeni su sljedeći rezultati.

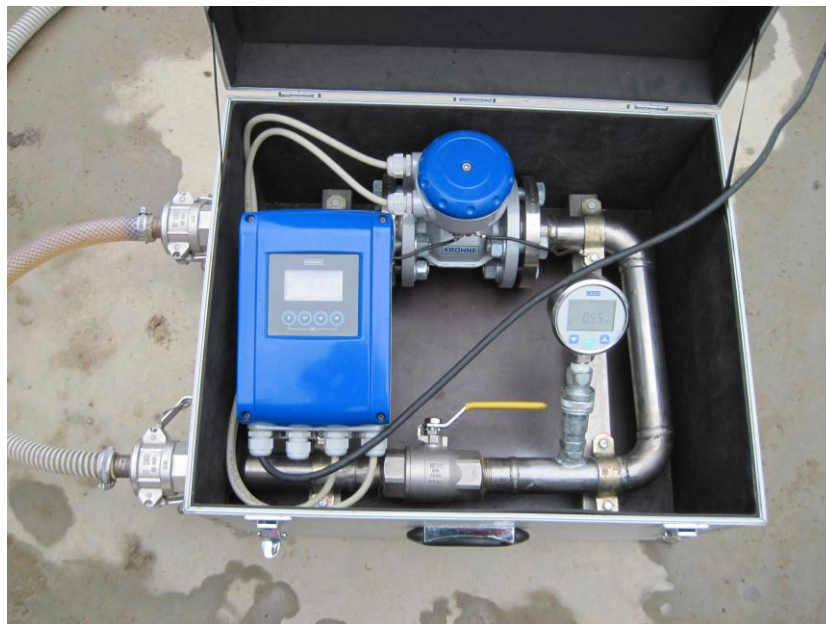
Prema normi *EN 13790* dozvoljeni pad kapaciteta crpke može najviše iznositi do 10 % od nazivnog kapaciteta. Za kontrolu kapaciteta crpki korišten je elektromagnetski mjerač protoka tvrtke *Krohne* (Slika 14. i 15).

Slika 14. Uređaj za kontrolu protoka crpke *Krohne*

Slika 15. Uređaj za kontrolu protoka crpke *Krohne*

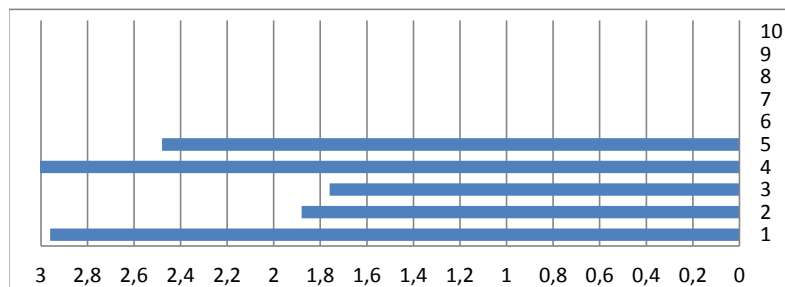
<b>Vlasnik:</b>	Osilovac <b>FORINŠIĆ</b>		
<b>UUPG</b>	Da	Osilovačka	
<b>Tehnički sustav</b>	agromehanika 400l		
	nošeni		400l
<b>Mlaznice kom.</b>	10	Iechler TR80-04	
<b>Radni tlak (bar)</b>	10	2,88	l/min
Mlaznica br.		+ - (%)	
1	2,96	3	
2	1,88	-35	
3	1,76	-39	
4	3,56	24	
5	2,48	-14	
6	0,00	-100	
7	0	-100	
8	0	-100	
9	0	-100	
10	0	-100

<b>Manometar (5 - 10 - 15 bar)</b>	5 bara	10 bara	15 bara	Prihvatljiv
	5,2	10,5	16,3	Da
<b>Kapacitet crpke l</b>	90	88	-2,22	Da
<b>Broj okretaja PVTa</b>	536	okretaja /min		
<b>Zaštita vratila</b>	Ispravno		postavljena	
<b>Opće stanje</b>	ZADOVOLJAVA		NEZADOVOLJAVA

+ - (%)		Mlaznica br.
	-1	2,84	1
	-25	2,16	2
	-24	2,2	3
	-44	1,6	4
	-17	2,4	5
	-100	0,00	6
	-100	0	7
	-100	0	8
	-100	0	9
	-100	0	10

Slika 21. Skupni izvještaj za raspršivač AGP 600 - Forinšić

- Tijekom ispitivanja raspršivačima zabilježeno je >50% neispravnih mlaznica koje su u većini slučajeva propuštale manju vrijednost tekućine a uzrok tomu bila su začepjenja koje su tijekom testiranja u potpunosti otklonjena,

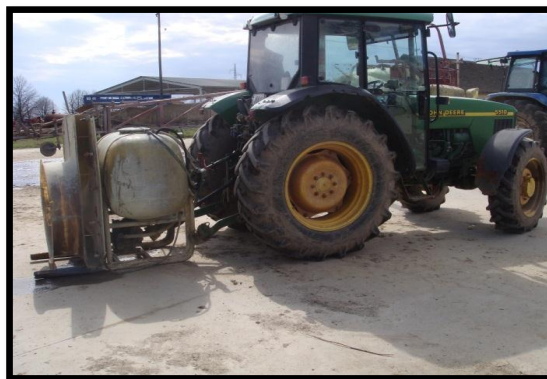
Vlasnik:		Osilovac PAJTL		Manometar	5 bara	10 bara	15 bara	Prihvatljiv
UUPG		Da	Osilovačka	(5 - 10 - 15 bar)	6	12	16	Ne
Tehnički sustav		agromehanika 400l		Kapacitet crpke l	90	82	-8,89	Da
		nošeni	400l	Broj okretaja PVTa	536	okretaja /min		
Mlaznice kom.		10	Iechler TR80-04	Zaštita vratila	Ispravno		postavljena	
Radni tlak (bar)		9	2,74	Opće stanje	ZADOVOLJAVA		NEZADOVOLJAVA	
Mlaznica br.		+ - (%)			+ - (%)		Mlaznica br.	
1	2,6	-5			-49	1,4	1	
2	4,85	77			1	2,76	2	
3	2,56	-7			15	3,16	3	
4	1,24	-55			2	2,8	4	
5	0	-100			-100	0	5	
6	0,00	-100			-100	0,00	6	
7	0	-100			-100	0	7	
8	0	-100			-100	0	8	
9	0	-100			-100	0	9	
10	0	-100			-100	0	10

Slika 23. Skupni izvještaj za raspršivač AGP 600 - Pajtl

- Od ukupno 8 ispitanih manometara smo kod njih 3 utvrđen je pravilan rad, dok su preostali radili sa greškom. Svi neadekvatni manometri zamijenjeni su novim,

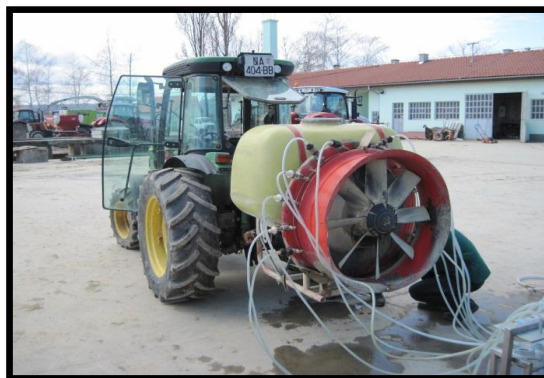
Vlasnik:		Osilovac TOMINAC		Manometar		5 bara	10 bara	15 bara	Prihvatljiv
UUPG		Da	Osilovačka	(5 - 10 - 15 bar)		6,3	12	18	Ne
Tehnički sustav		agromehanika 400l		Kapacitet crpke l		90	88	-2,22	Da
		nošeni	400l	Broj okretaja PVTa		536 okretaja /min			
Mlaznice kom.		10	Iechler TR80-04	Zaštita vratila		Ispravno		postavljena	
Radni tlak (bar)		10	2,88 l/min	Opće stanje		ZADOVOLJAVA		NEZADOVOLJAVA	
Mlaznica br.		+ - (%)				+ - (%)			Mlaznica br.
1	0,96	-67				-51	1,4		1
2	0,5	-83				-31	2		2
3	1,4	-51				-72	0,8		3
4	1,8	-38				32	3,8		4
5	1	-65				-58	1,2		5
6	0,00	-100				-100	0,00		6
7	0	-100				-100	0		7
8	0	-100				-100	0		8
9	0	-100				-100	0		9
10	0	-100				-100	0		10

Slika 24. Skupni izvještaj za raspršivač AGP 600 - Tominac
