Utjecaj različitih agrotehničkih zahvata na proizvedene mehaničke vibracije koje utječu na sustav ruka-šaka rukovatelja u odnosu na radne sate traktora

Undergraduate thesis / Završni rad

**Utjecaj različitih agrotehničkih zahvata na proizvedene
mehaničke vibracije koje utječu na sustav ruka- šaka rukovatelja
u odnosu na radne sate traktora**

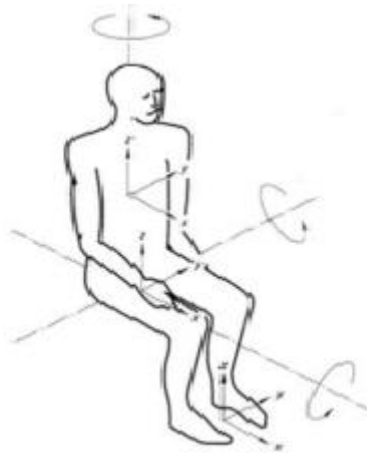
Slika 4. Prikaz pravaca djelovanja vibracija na određene dijelove tijela u sjedećem položaju (HRN ISO 2631-1)

Sva mjerenja obavljena su u skladu sa normama HRN ISO 2631-1 i HRN ISO 5349-1 koje su primjenjive na ljude normalnog zdravlja izložene pravocrtnim vibracijama po njihovoj x, y i z osi (slika 4.).

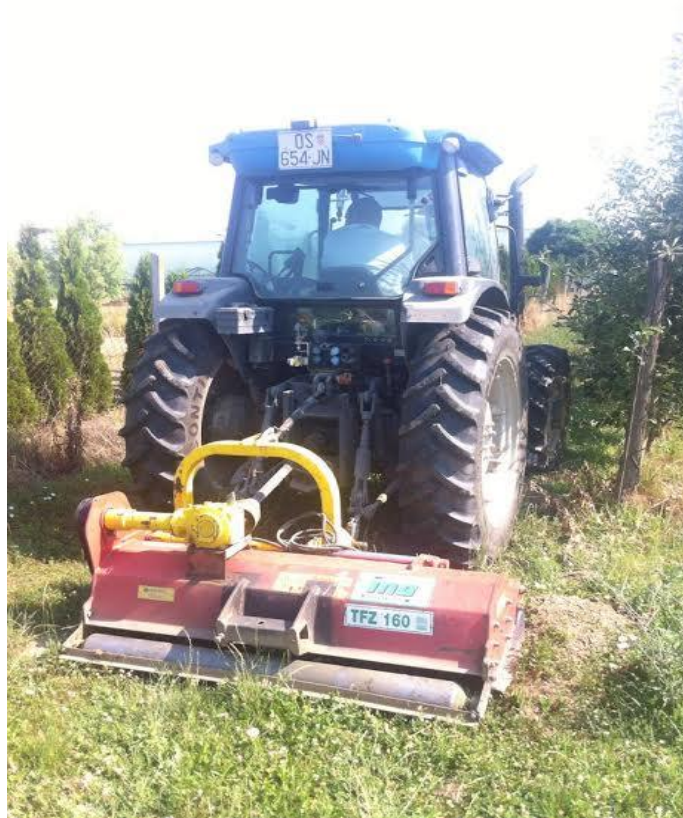
Slika 7. Malčer VOGER model TFZ 160 (vlastita fotografija)

Koristili smo malčer VOGER model TFZ 160. Kod njega je visina obrade podesiva pomoću klizača na bočnim stranama ili kotača ili valjka sa stražnje strane. (Slika 7.).
