**Utjecaj različitih agrotehničkih zahvata na proizvedene
mehaničke vibracije koje utječu na sustav ruka- šaka rukovatelja
u odnosu na radne sate traktora**

Završni rad

Impact of different agricultural operations on produced mechanical vibrations that affect the operator hand-arm system in relation to the working hours of tractor

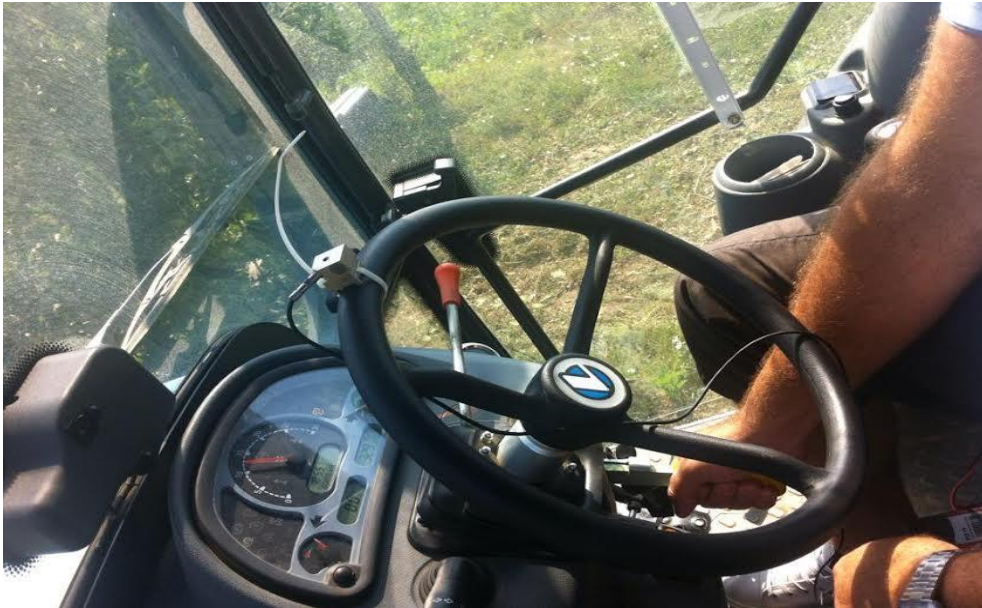
Senzor uređaja za mjerenje razine vibracije mora biti postavljen u smjeru x u pravcu gibanja traktora y bočno okomito na pravac gibanja i z vertikalno gore dolje osi (Slika 8).

Slika 8. Senzor uređaja za mjerenje razine vibracija (vlastita fotografija)
