# TESTIRANJE TEHNIČKIH SUSTAVA U ZAŠTITI BILJA PREMA NORMI EN 13790-II

**Undergraduate thesis / Završni rad**

**TESTIRANJE TEHNIČKIH SUSTAVA U ZAŠTITI BILJA**  
**PREMA NORMI EN 13790**

Nakon provedenog testiranja 8 raspršivača u tvrtki “Impulcommerce d.o.o., Novačka 158, Zagreb” iz Trnjana, polučeni su sljedeći rezultati.

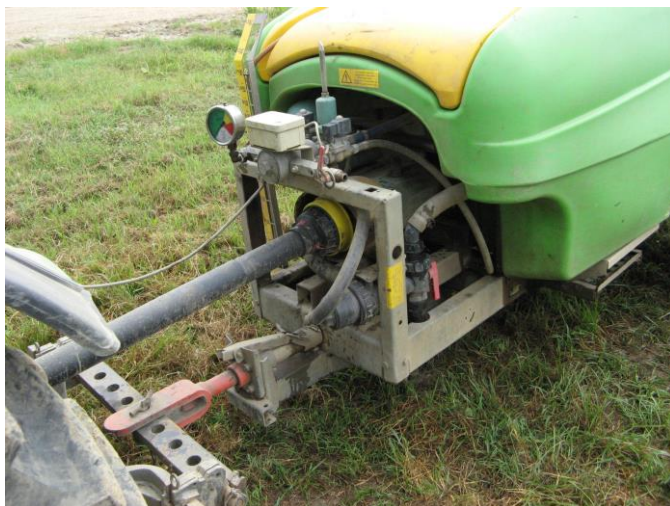
Slika 1. Pravilno postavljena zaštita priključnog vratila

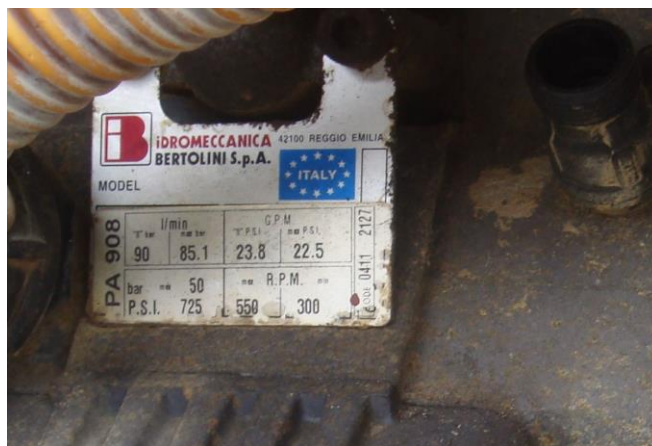
Slika 3. Pločica proizvođača na klipno-membranskoj crpki

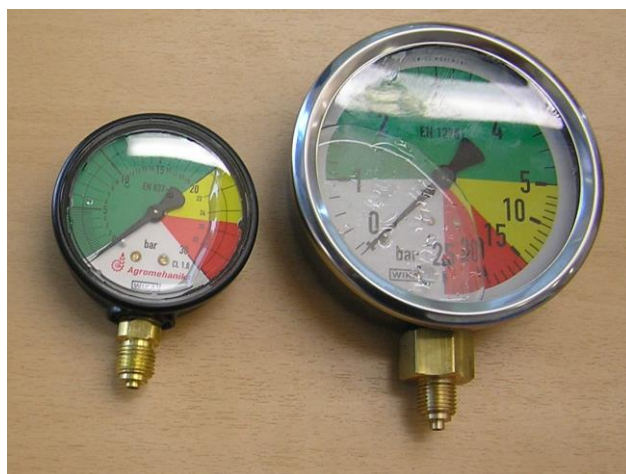
- manometri s analognim pokazivačem moraju imati kućište promjera najmanje 63 mm,
- točnost manometra mora iznositi 0,2 bara za radne tlakove između 1 i 2 bara,

Slika 5. Uređaji za kontrolu tlaka promjera 63 i 100 mm

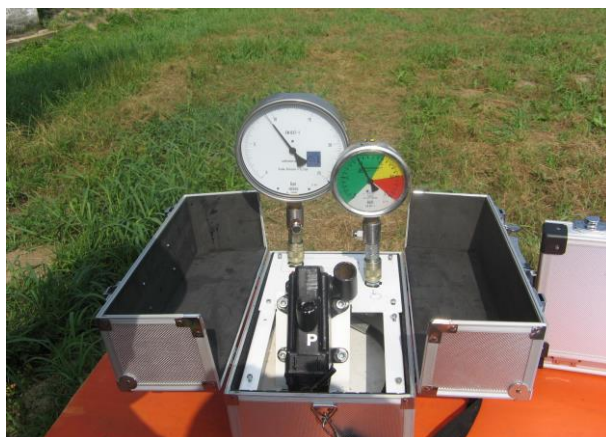
Komparator tlaka *Volos* ( Slika 7. ) prema standardu EN 837-1 posjeduje kontrolni manometar ( valjani certifikat ) sa klasom točnosti 0.6, te s mjernim područjem do 25 bara. Na uređaj *Volos* postavlja se kontrolni manometar i manometar koji se treba provjeriti. Po normama u EU manometri koji se ugrađuju na tehničke sustave u zaštiti bilja moraju imati minimalni promjer od 63 mm, te točnost manometra koji se ispituje mora biti  $\pm 0,2$  bara kada se radi o ispitnom području od 0 do 2 bara. Ako se radi o većem ispitnom području odstupanje može iznositi do  $\pm 10$  %.

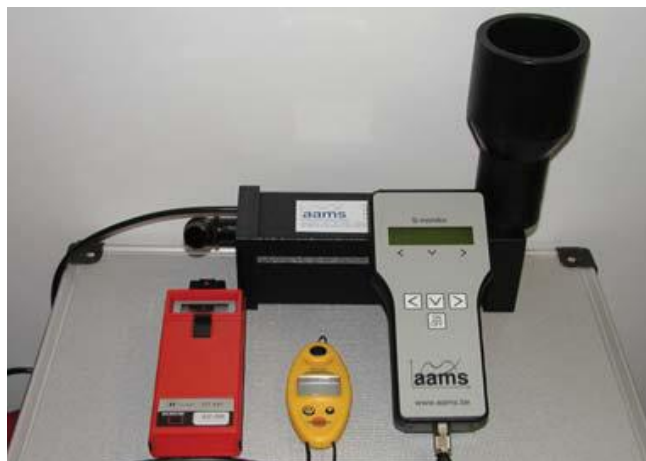
Ispitni stol ima elektronsku jedinicu za mjerenje protoka (Slika 9). Na kraju mjerenja svi ti mjerni uređaji spajaju se na kompjutor, koji ima poseban program (softver – *spray monitor* ) za obradu podataka i dobivene rezultate prikazuje brojčano i grafički, na osnovu kojih se može ustanoviti točnost rada prskalice (odstupanja od propisanih normi).

Slika 9. Uređaj AAMS za mjerenje protoka mlaznica
