Inventarizacija Perivoja kralja Petra Krešimira IV u Osijeku

Undergraduate thesis / Završni rad

Inventorization of King Petar Krešimir IV Park

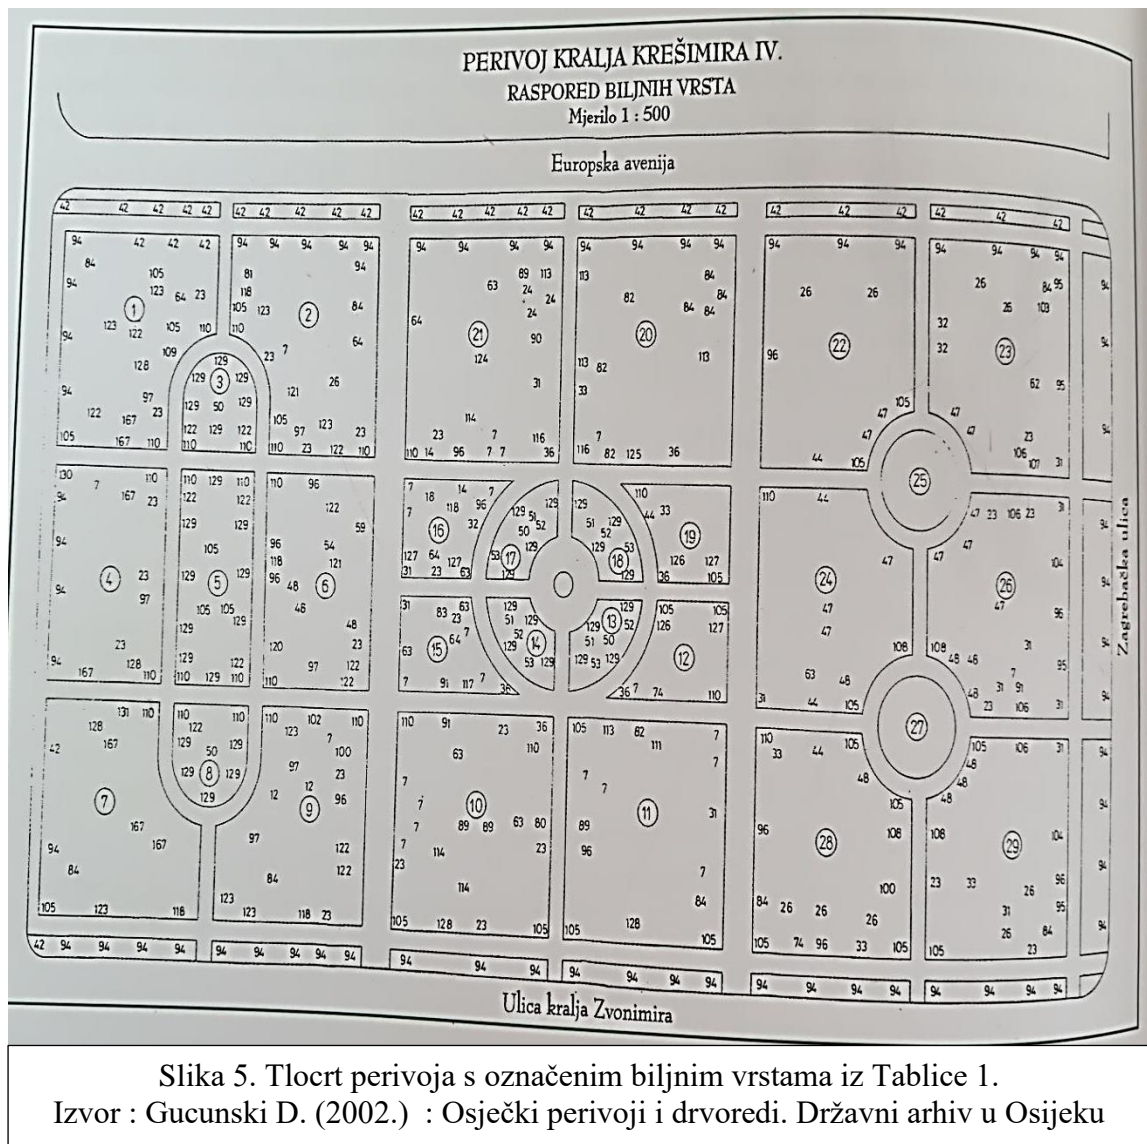
Najstariji popis biljnih vrsta potječe iz 1958. godine, a izradila ga je Dragica Gucunski (Tablica 1.) zajedno s grafičkim prikazom zatečenog stanja (slika 5).

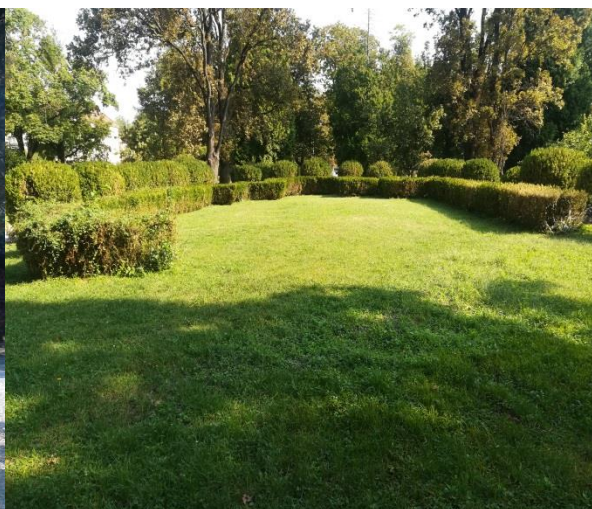
Slika 8. *Buxus sempervirens*
Izvor : snimila G.R. Stanković

Raspored biljaka ostao je vrlo sličan. Kao što je već spomenuto, ovaj perivoj se sastoji od 3 glavna geometrijska oblika, a svaki od njih određuje posebna vegetacija. U prvom dijelu pretežito je sađena crnogorica. Tu se ističu veliki primjerci pačempresa (*Chamaeciparis lawsoniana*), goleme tuje (*Thuja gigantea*) i europski ariš (*Larix decidua*). Prepoznatljivi drvoređi javora mliječa (*Acer platanoides*) te gorskog javora (*Acer pseudoplatanus*) nalaze se sa svake rubne strane perivoja. Stupasti hrast lužnjak (*Quercus robur* var. 'Fastigiata', slika 7.), vrsta je hrasta koji je simbol Slavonije te je zastupljen u sjeverozapadnom dijelu perivoja, poredan u drvoređu uz centralne križne aleje. U tom je dijelu uvelike zastupljen i, posebno oblikovan šimšir (*Buxus sempervirens* (Slika 8.) u vidu topijara¹. Također sa zapadne strane, prije su bila zastupljena i stabla ukrasnih jabuka (*Malus spectabilis*), kojih danas više nema.
