# Brzina gibanja i agrotehnička operacija kao čimbenici pojave vibracija koje utječu na sustav ruka -šaka rukovatelja poljoprivrednog traktora

Master's thesis / Diplomski rad

**Josip Juraj Strossmayer University of Osijek, Faculty of Agrobiotechnical Sciences Osijek / Sveučilište Josipa Jurja Strossmayera u Osijeku, Fakultet agrobiotehničkih znanosti Osijek**

**BRZINA GIBANJA I AGROTEHNIČKA OPERACIJA KAO ČIMBENICI  
POJAVE VIBRACIJA KOJE UTJEČU NA SUSTAV RUKA – ŠAKA  
RUKOVATELJA POLJOPRVIREDNOG TRAKTORA**

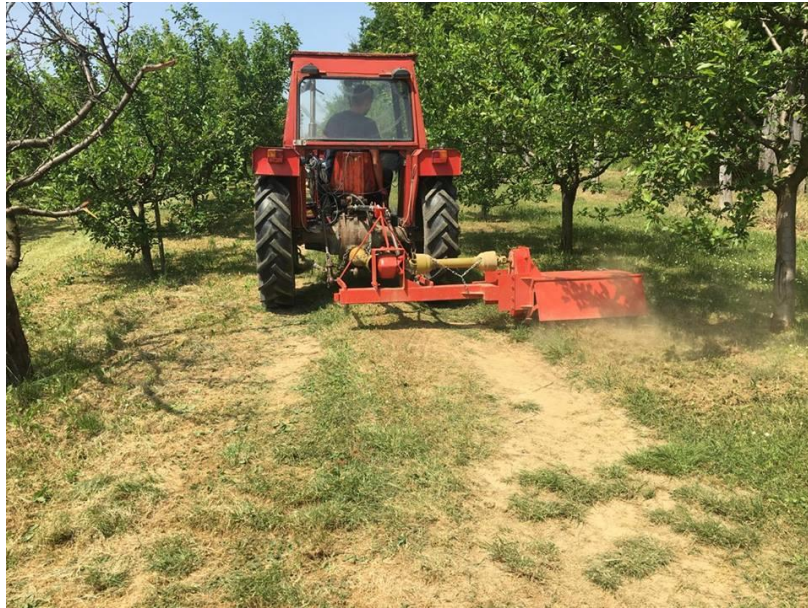
Slika 6: Bočna freza

#### Osnovne tehničke karakteristike bočne freze

- Radna širina (cm): 80
- Ukupna širina (cm): 215
- Radni broj okretaja: 540 o/min
- Masa stroja: 180 kg
- Broj radnih organa: 5

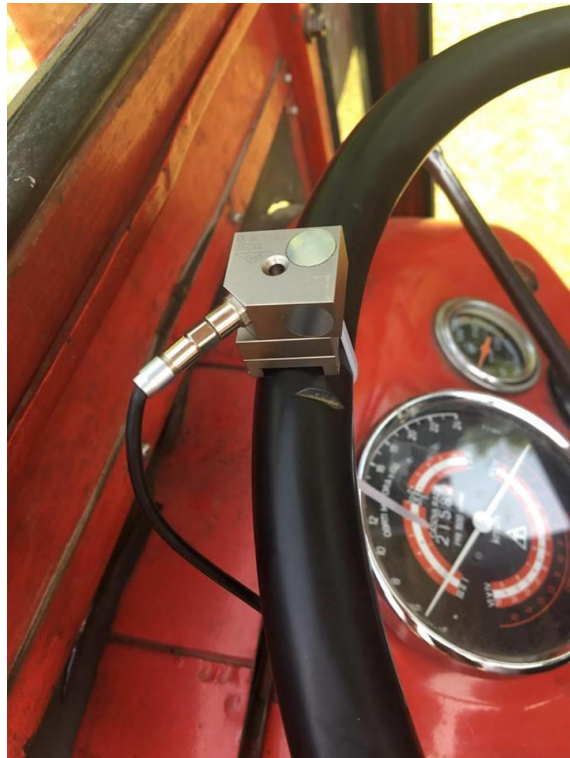
Slika 11: Senzor za vibracije

Senzor za mjerenje vibracija naziva se akcelerometar. Akcelerometar je uređaj za mjerenje akceleracije tijela u navigaciji, aeronautici, seizmologiji; upotrebljava se i za ispitivanje vibracija, udaraca i slične svrhe. Pri mjerenju se kućište akcelerometra učvršćuje na tijelo kojemu se mjeri ubrzanje. Ono se obavlja posredno, mjerenjem inercijske sile, koja, pri ubrzavanju tijela, djeluje na referentnu masu u akcelerometru. (url 3.)
