# Brzina gibanja i agrotehnička operacija kao čimbenici pojave vibracija koje utječu na sustav ruka -šaka rukovatelja poljoprivrednog traktora

Master's thesis / Diplomski rad

2018

**Josip Juraj Strossmayer University of Osijek, Faculty of Agrobiotechnical Sciences Osijek / Sveučilište Josipa Jurja Strossmayera u Osijeku, Fakultet agrobiotehničkih znanosti Osijek**

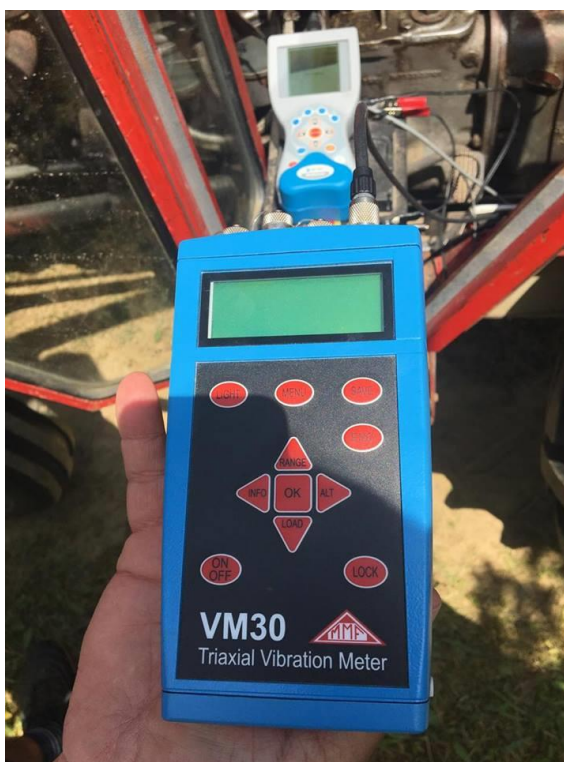
Slika 3: Uređaj za mjerenje mehaničkih vibracijaMMF VM30-H

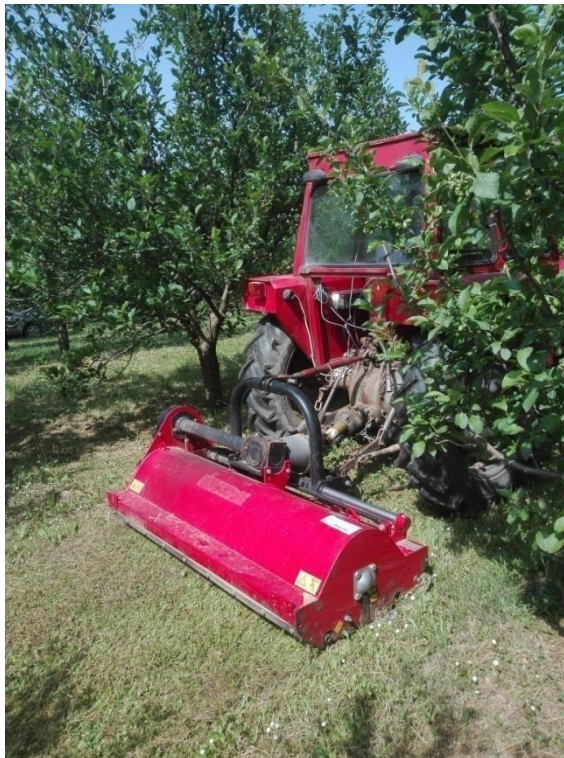
Slika 4: Malčer

- malčer (slika 4): 1 km/h, 2 km/h, 3 km/h;
- raspršivač (slika 5): 2 km/h, 3 km/h, 4km/h i
- bočna freza (slika 6): 1 km/h, 2 km/h, 3 km/h).

Osnovne tehničke karakteristike malčera Gramip GS 45 – 160 ( Uputstva za upotrebu)

- Godina proizvodnje: 2011
- Radni broj okretaja: 540 o/min
- Vanjska širina: 1730 mm
- Radna širina: 1600 mm
- Težina: 281 kg
- Broj radnih organa (čekića): 24
- Potrebna snaga traktora: 34 – 55 ks
- Max. debljina usitnjavanja: do 3,5 cm

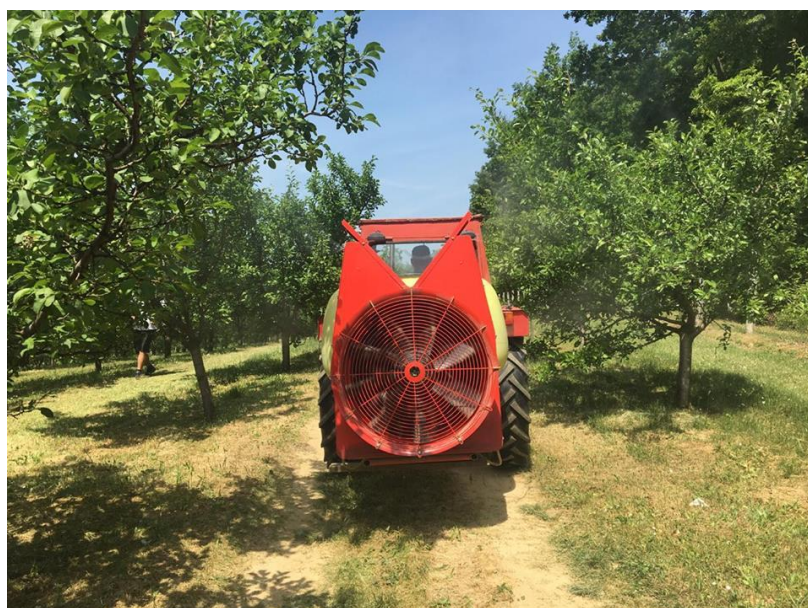
Slika 5: Raspršivač

Osnovne tehničke karakteristike raspršivača Agromehanika ( Nošeni traktorski raspršivači AGP 100- 500 Uputstva za upotrebu)

- Godina proizvodnje: 2010
- Tip raspršivača: AGP
- Model: 440 U

- Zapremina spremnika: 440 (l)
- Masa stroja: 188 kg
- Prečnik ventilatora (mm) Ø: 825
- Ukupan broj mlaznica: 10
- Količina zraka ( $m^3/h$ ) \* 1000: 15 – 45
- Izlazna brzina (m/s): 12 – 38
- Broj okretaja ventilatora: 1500
- Tip crpke: BM 65/30
- Širina (cm): 120
- Visina (cm): 140
- Dubina (cm): 133
-

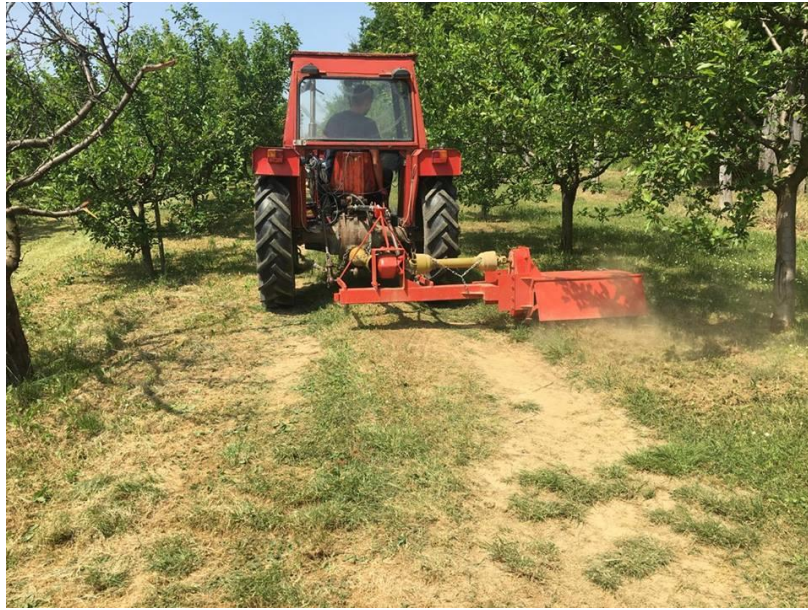
Slika 6: Bočna freza

#### Osnovne tehničke karakteristike bočne freze

- Radna širina (cm): 80
- Ukupna širina (cm): 215
- Radni broj okretaja: 540 o/min
- Masa stroja: 180 kg
- Broj radnih organa: 5

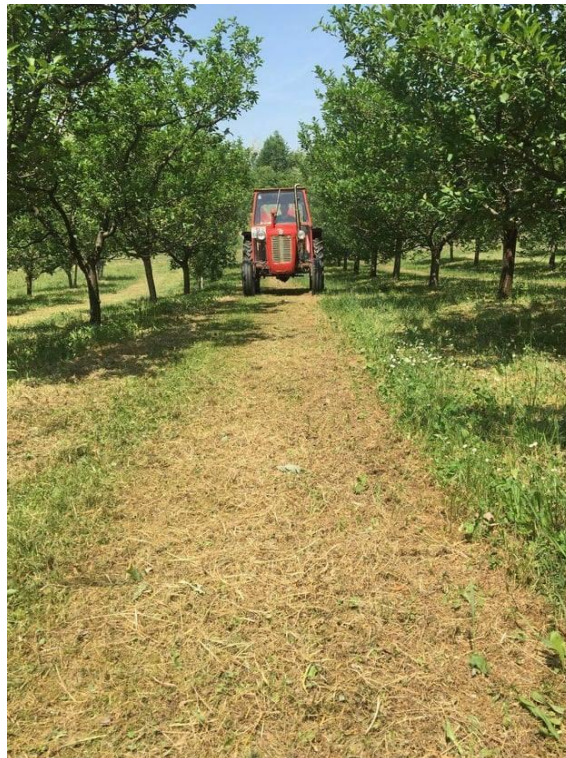
Slika 7: Pokusna traka

Svako mjerenje ponovljeno je tri puta, a pokusna traka (slika 7) je iznosila 150m. Istraživanje je obavljeno na traktoru proizvođača „IMT“ tipa „539“ (slika 8) traktor se prije ispitivanja većinom koristio za obavljanje sličnih agrotehničkih operacija.

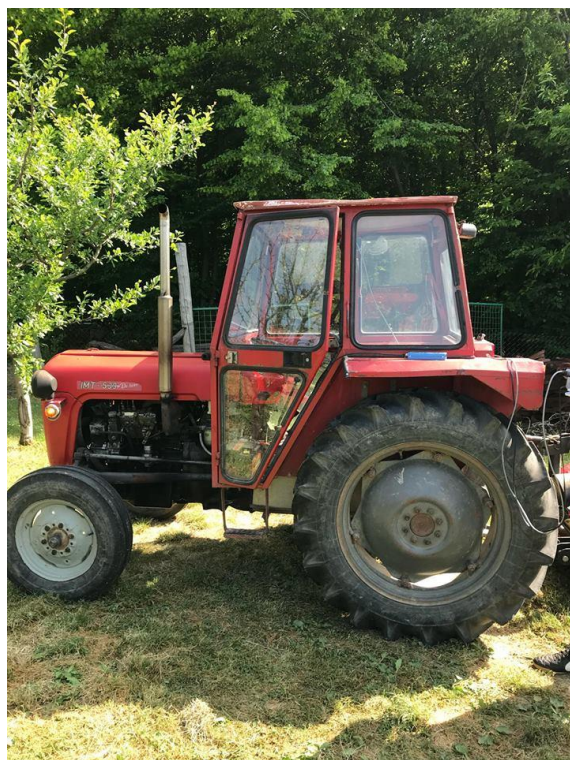
Slika 8: Traktor „ IMT 539“

Osnovne tehničke karakteristike traktora „IMT 539“ ( Priručnik za rukovanje i održavanje traktora IMT 539)

- Godina proizvodnje: 1987
- Širina traktora: 1625mm
- Ukupna dužina: 2972 mm
- Ukupna visina: 1372mm
- Razmak između osovina: 1830
- Visina poteznice: 502 mm
- Ukupna težina: 1440 (kg)
- Radna zapremina: 2500 m<sup>3</sup>
- Zapremina rezervoara: 35 (l)
- Broj cilindara: 3
- Stupanj kompresije: 17, 4:1
- Snaga motora na zamašnjaku pri 2000 min<sup>-1</sup>: 28,7kW
- Snaga motora na priključnom vratilu pri 2000 min<sup>-1</sup>: 26,5 kW
- Maksimalni okretni moment pri 1300 min<sup>-1</sup>: 15,3 daNm

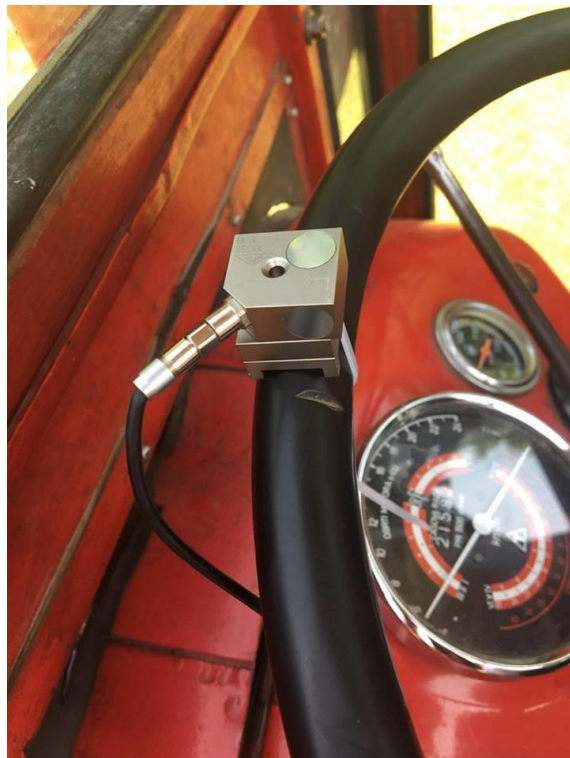
Slika 11: Senzor za vibracije

Senzor za mjerenje vibracija naziva se akcelerometar. Akcelerometar je uređaj za mjerenje akceleracije tijela u navigaciji, aeronautici, seizmologiji; upotrebljava se i za ispitivanje vibracija, udaraca i slične svrhe. Pri mjerenju se kućište akcelerometra učvršćuje na tijelo kojemu se mjeri ubrzanje. Ono se obavlja posredno, mjerenjem inercijske sile, koja, pri ubrzavanju tijela, djeluje na referentnu masu u akcelerometru. (url 3.)

Rukovatelj je tijekom gibanja traktora izložen vibracijama u smjeru x, y i z osi (slika 9). Senzor za mjerenje vibracija je bio postavljen u skladu sa normom HRN ISO 5349 – 2, (slika 11.) isti je bio pričvršćen za kolo upravljača pomoću plastičnih vezica (slika 12.). Tijekom istraživanja ruke rukovatelja su bile u klasičnom položaju na kolu upravljača (slika 13.)

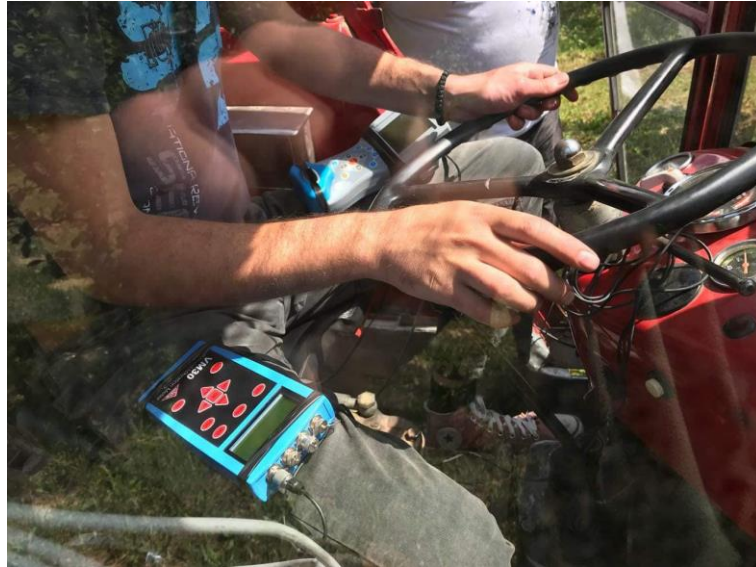
Slika 12: Položaj ruku na kolu upravljača
