# Brzina gibanja i agrotehnička operacija kao čimbenici pojave vibracija koje utječu na sustav ruka -šaka rukovatelja poljoprivrednog traktora

Master's thesis / Diplomski rad

**BRZINA GIBANJA I AGROTEHNIČKA OPERACIJA KAO ČIMBENICI  
POJAVE VIBRACIJA KOJE UTJEČU NA SUSTAV RUKA – ŠAKA  
RUKOVATELJA POLJOPRVIREDNOG TRAKTORA**

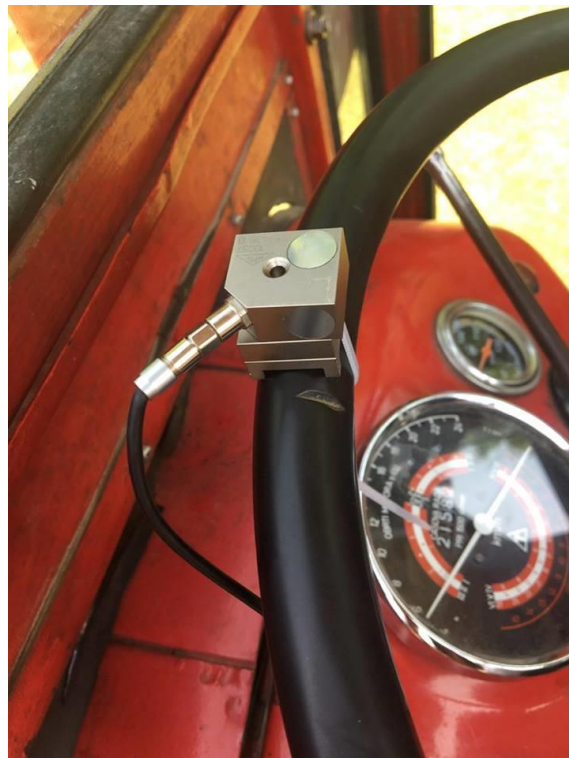
Slika 11: Senzor za vibracije

Senzor za mjerenje vibracija naziva se akcelerometar. Akcelerometar je uređaj za mjerenje akceleracije tijela u navigaciji, aeronautici, seizmologiji; upotrebljava se i za ispitivanje vibracija, udaraca i slične svrhe. Pri mjerenju se kućište akcelerometra učvršćuje na tijelo kojemu se mjeri ubrzanje. Ono se obavlja posredno, mjerenjem inercijske sile, koja, pri ubrzavanju tijela, djeluje na referentnu masu u akcelerometru. (url 3.)
