Pojavnost i utjecaj vibracija pri strojnoj berbi voća na trup rukovatelja

Undergraduate thesis / Završni rad

**Pojavnost i utjecaj vibracija pri strojnoj berbi voća na trup
rukovatelja**

The appearance and impact of vibration at the machine fruit harvesting on the operator's body

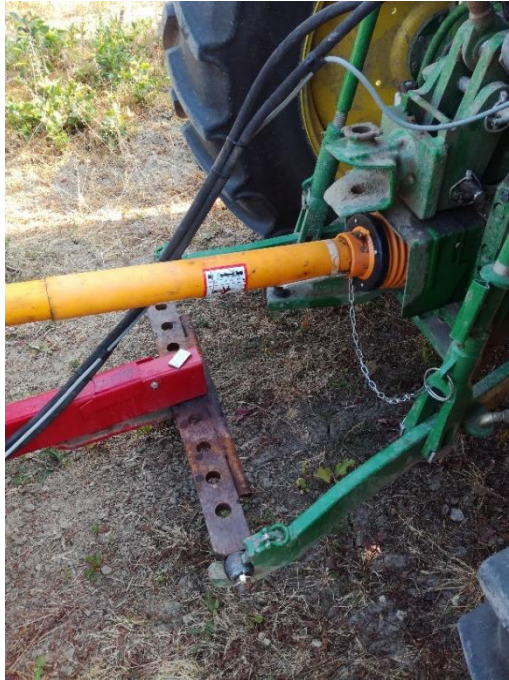
Slika 4. Način agregatiranja stroja (Vlastiti izvor)

Tresač "Weremczuk" Maja za vrijeme mjerenja bio je agregatiran na traktor John Deere 6110MC te nakon njega na Hurlimann 910.4 XT. Tresač je bio spojen na traktor u dvije točke na krajevima rude. Lijeva i desna traktorska poluga obuhvatile su rudu te osiguravale radnu visinu stroja. Prikazan je (Slika 4.) način agregatiranja tresača za traktor. Tresač se nalazio u vodoravnom položaju u odnosu na tlo. Za pokretanje i rad stroja potrebno je spojiti kardansko vratilo tresača sa priključnim kardanskim vratilom traktora. Taj spoj je osiguran zaštitnom

plastikom kako ne bi došlo do ozljede osoba koje obavljaju berbu. Na traktor se priključuju dva hidraulična crijeva koja služe za zakretanje para kotača na stražnjem dijelu tresaća. Tresač je prikazan na (Slika 5.), a njegovi tehnički podaci u tablici 3.

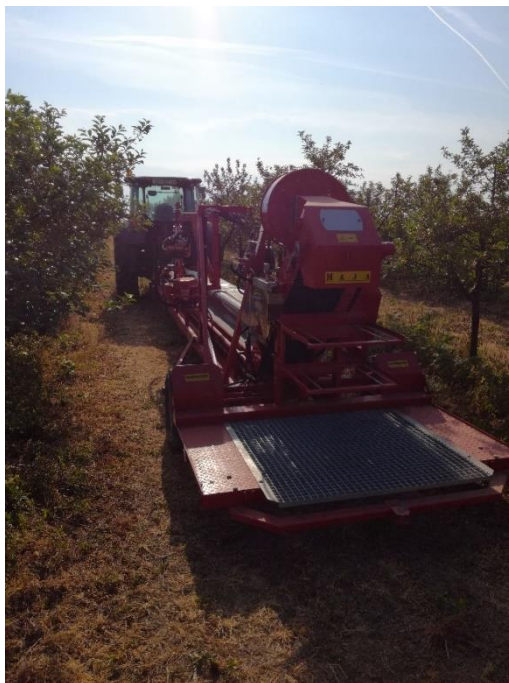
Slika 5. Tresač "Weremczuk" Maja agregatiran na traktor (Vlastiti izvor)

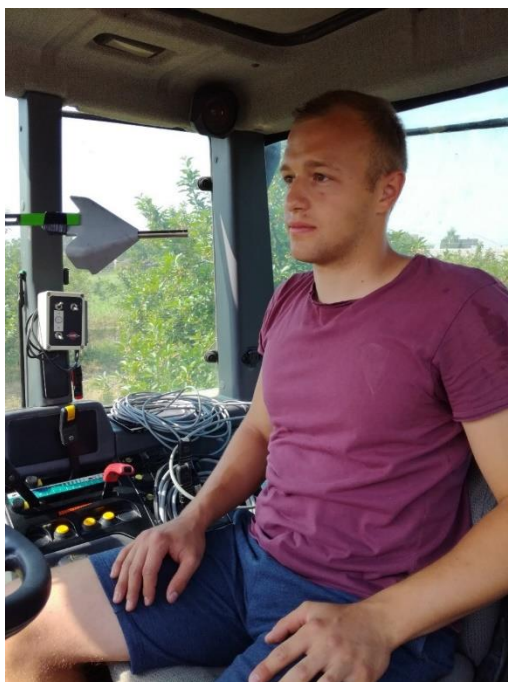
Slika 11. Položaj rukovatelja traktora za vrijeme mjerenja vibracija koje djeluju na njegov trup
(vlastita fotografija)

Mjerenja su obavljena s uređajem za mjerenje vibracija MMF VM30 (Slika 9.) s pripadajućim senzorom za mjerenje vibracija trupa prikazan na (Slika 10.). Rukovatelj je sjedio na način kako sjedi i u stvarnoj eksploatacij traktora prikazano na (Slika 11.). Mjerni ospeg uređaja bio je podešen na 120 m/s^2 .

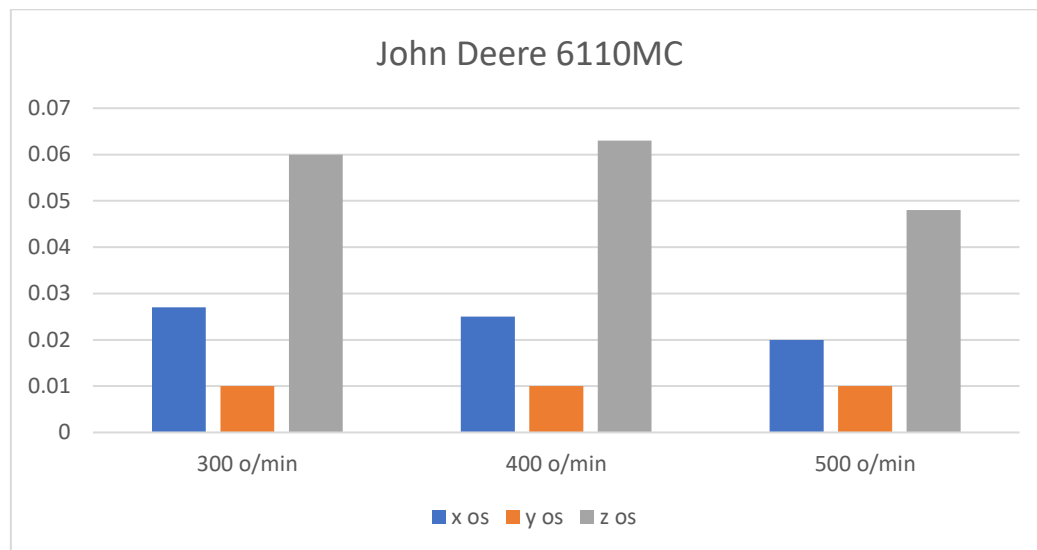
Grafikon 1. Usporedni prikaz vrijednosti vibracija u smjeru x, y i z osi pri različitom broju okretaja priključnog vratila traktora John Deere 6110MC

Iz grafikona 1. vidljivo je kako su najveće razine vibracija izmjerene u smjeru z osi pri svim okretajima priključnog vratila. Nadalje, najmanje vibracije koje utječu na trup rukovatelja

izmjerene su pri svim okretajima priključnog vratila u smjeru osi y. Izmjerene vibracije su ispod dopuštene granične vrijednosti koju propisuje europska direktiva i pravilnik u narodnim novinama (Direktiva (44/2002.) i NN (155/2008.)).
