Pojavnost i utjecaj vibracija pri strojnoj berbi voća na trup rukovatelja

Undergraduate thesis / Završni rad

**Pojavnost i utjecaj vibracija pri strojnoj berbi voća na trup
rukovatelja**

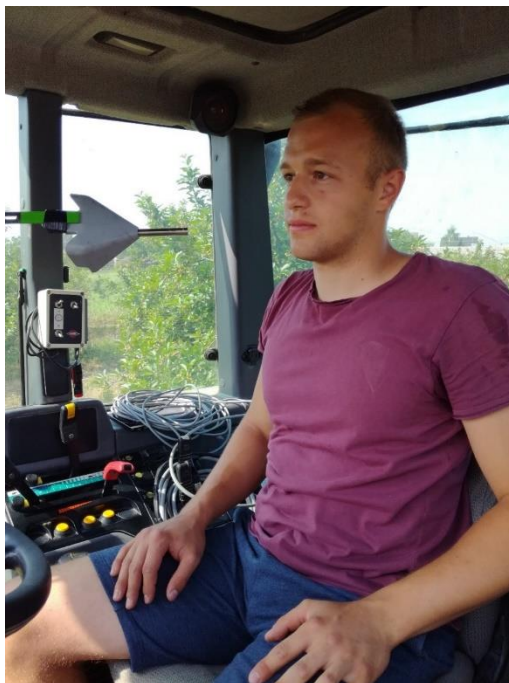
Slika 11. Položaj rukovatelja traktora za vrijeme mjerenja vibracija koje djeluju na njegov trup
(vlastita fotografija)

Mjerenja su obavljena s uređajem za mjerenje vibracija MMF VM30 (Slika 9.) s pripadajućim senzorom za mjerenje vibracija trupa prikazan na (Slika 10.). Rukovatelj je sjedio na način kako sjedi i u stvarnoj eksploatacij traktora prikazano na (Slika 11.). Mjerni ospeg uređaja bio je podešen na 120 m/s^2 .
