Kristian Brlas

**Pojavnost i utjecaj vibracija pri strojnoj berbi voća na trup
rukovatelja**

Završni rad

Osijek, 2018.

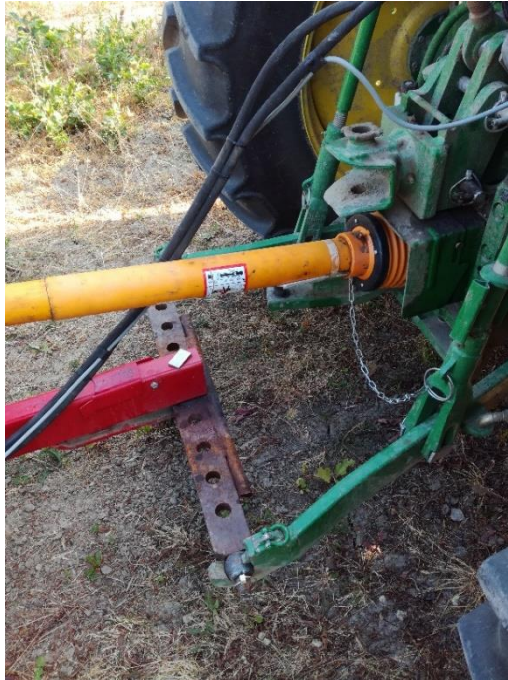
Slika 4. Način agregatiranja stroja (Vlastiti izvor)

Tresač "Weremczuk" Maja za vrijeme mjerenja bio je agregatiran na traktor John Deere 6110MC te nakon njega na Hurlimann 910.4 XT. Tresač je bio spojen na traktor u dvije točke na krajevima rude. Lijeva i desna traktorska poluga obuhvatile su rudu te osiguravale radnu visinu stroja. Prikazan je (Slika 4.) način agregatiranja tresača za traktor. Tresač se nalazio u vodoravnom položaju u odnosu na tlo. Za pokretanje i rad stroja potrebno je spojiti kardansko vratilo tresača sa priključnim kardanskim vratilom traktora. Taj spoj je osiguran zaštitnom

plastikom kako ne bi došlo do ozljede osoba koje obavljaju berbu. Na traktor se priključuju dva hidraulična crijeva koja služe za zakretanje para kotača na stražnjem dijelu tresaća. Tresač je prikazan na (Slika 5.), a njegovi tehnički podaci u tablici 3.

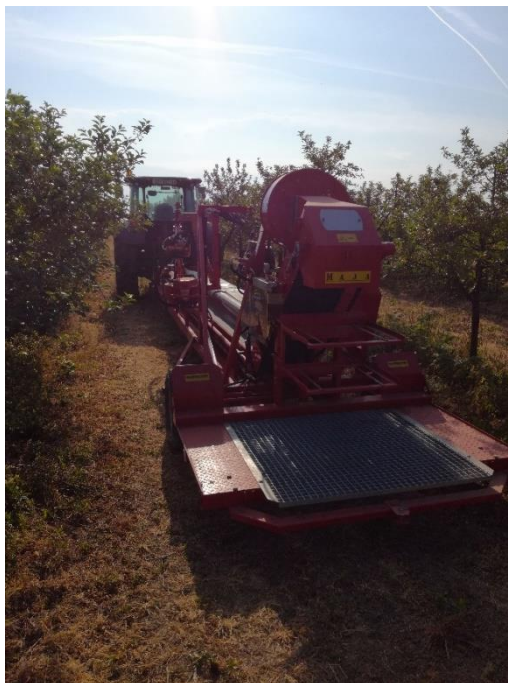
Slika 5. Tresač "Weremczuk" Maja agregatiran na traktor (Vlastiti izvor)

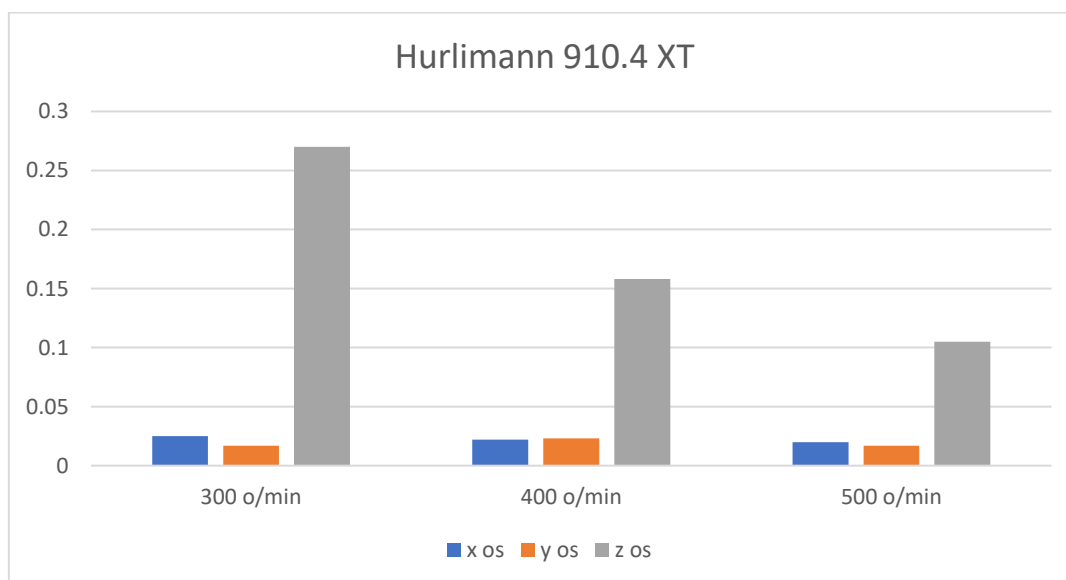
Grafikon 2. Usporedni prikaz vrijednosti vibracija u smjeru x, y i z osi pri različitom broju okretaja priključnog vratila traktora Hurlimann 910.4 XT

Iz grafikona 2. utvrđena je najveća razina vibracija izmjerena u smjeru z osi pri svim okretajima priključnog vratila dok su najmanje vibracije koje utječu na trup rukovatelja izmjerene u smjeru osi y pri 300 i 500 o/min dok je pri 400 o/min najmanja vibracija izmjerena u smjeru osi x. Izmjerene vibracije su ispod dopuštene granične vrijednosti propisane europskom direktivom i pravilnikom u narodnim novinama (Direktiva (44/2002.) i NN (155/2008.)) koja iznosi 1.15 m/s^2 .
