Undergraduate thesis / Završni rad

**Pojavnost i utjecaj vibracija pri strojnoj berbi voća na trup
rukovatelja**

Završni rad

Osijek, 2018.

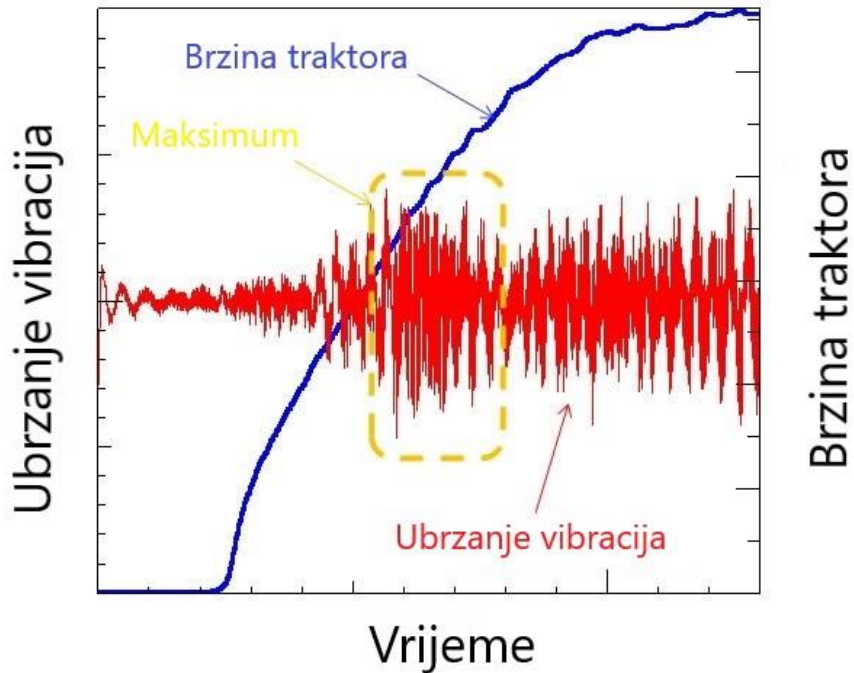
Slika 1. prikaz utjecaja brzine traktora na nastanak vibracija
