Undergraduate thesis / Završni rad

2018

**Pojavnost i utjecaj vibracija pri strojnoj berbi voća na trup
rukovatelja**

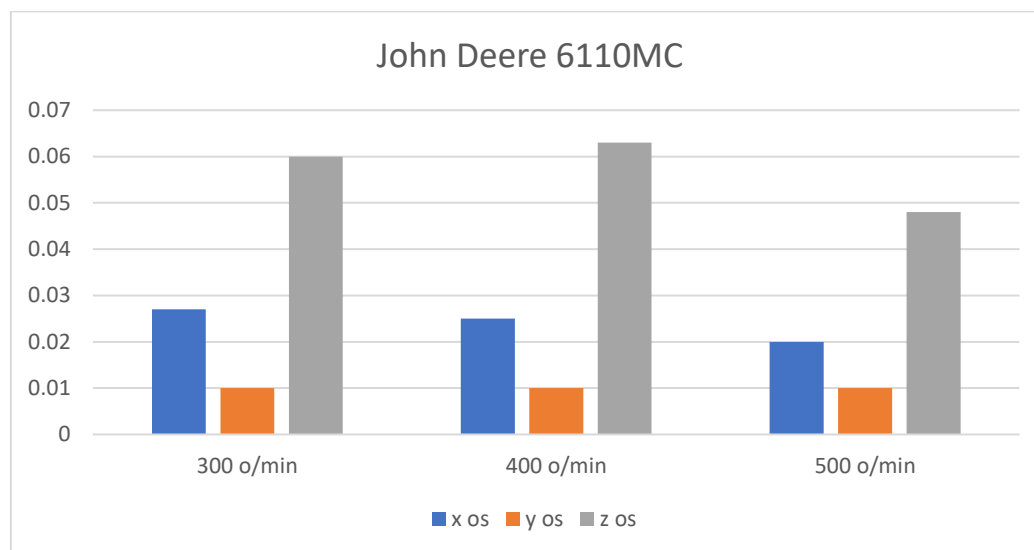
Grafikon 1. Usporedni prikaz vrijednosti vibracija u smjeru x, y i z osi pri različitom broju okretaja priključnog vratila traktora John Deere 6110MC

Iz grafikona 1. vidljivo je kako su najveće razine vibracija izmjerene u smjeru z osi pri svim okretajima priključnog vratila. Nadalje, najmanje vibracije koje utječu na trup rukovatelja

izmjerene su pri svim okretajima priključnog vratila u smjeru osi y. Izmjerene vibracije su ispod dopuštene granične vrijednosti koju propisuje europska direktiva i pravilnik u narodnim novinama (Direktiva (44/2002.) i NN (155/2008.)).
