Korozija metala u bioplinskom postrojenju

Undergraduate thesis / Završni rad

2019

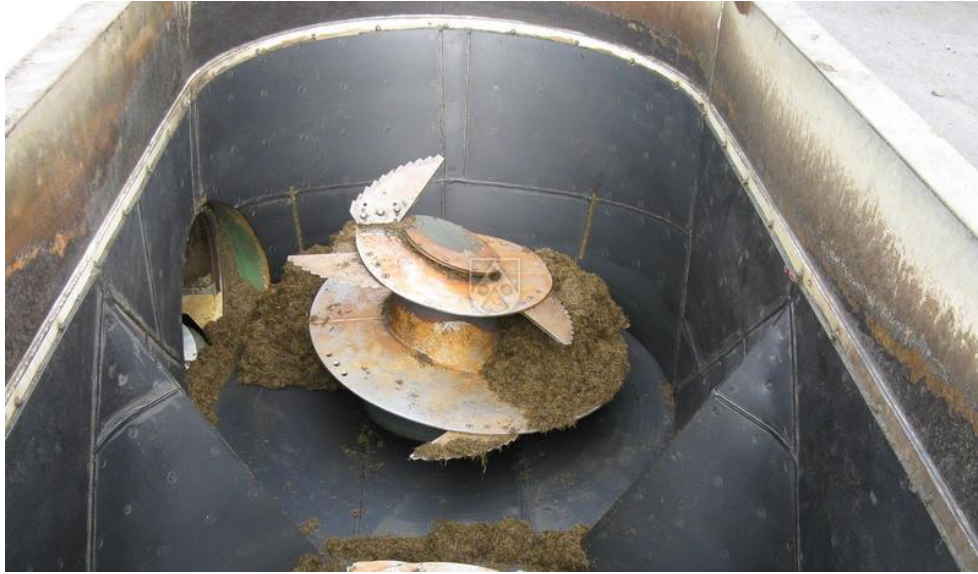
Slika 5. Prikaz korozivnog djelovanja na lopatice mješača

Sva bioplinска postrojenja susreću se s velikim problemom u vidu korozivnog djelovanja na cjevovode, spojeve, brtve i ostale metalne (Slika 5.) i nemetalne elemente postrojenja.

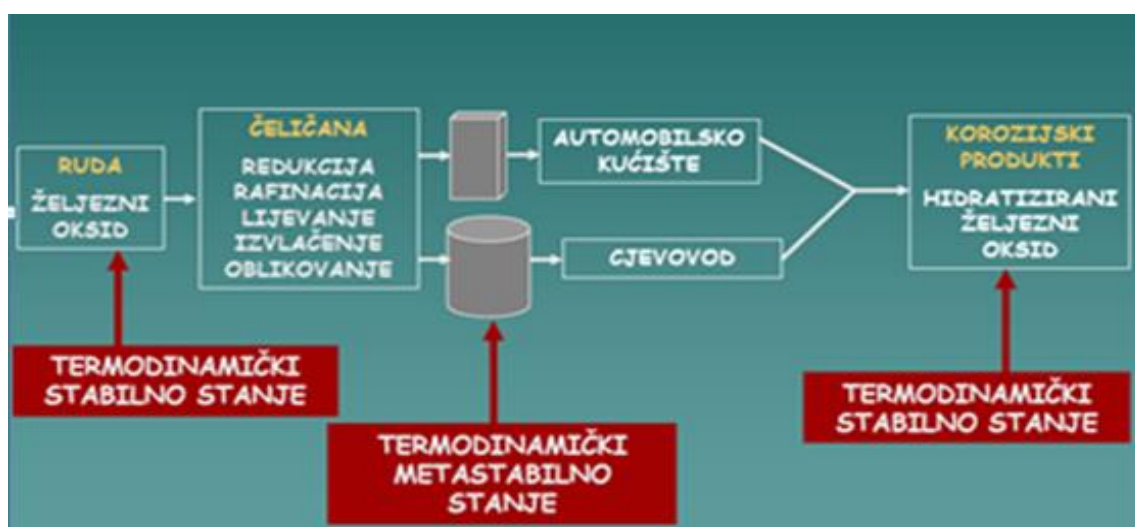
Slika 8. Termodinamički uzrok odvijanja korozije

Većina metala postoji u prirodi u vezanom stanju (u obliku spojeva). Njihove rude ili prirodni spojevi moraju se podvrgnuti pirometalurškim postupcima i procesima kemijske rafinacije koji zahtjevaju dodavanje energije da bi se rude dovele do metalnog stanja. Metalno stanje predstavlja stanje koje sadrži visoku energiju. Prirodna težnja metala je spojiti se s drugim tvarima i oslobađanjem energije vratiti se u stanje niže energije. Ovo smanjivanje slobodne energije je pokretačka sila korozivskih reakcija. Dakle, spontana kemijska reakcija ide uz oslobađanje energije za razliku od onih reakcija u kojima treba uložiti energiju – one se ne događaju spontano (Slika 8.). (Jelić Mrčelić, 2014.)

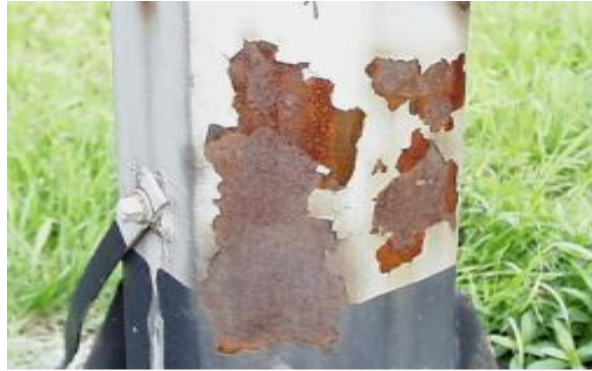
Slika 9. Opća korozija čeličnog rasvjetnog stupa: A-površina materijala prije korozije, B-površina materijala nakon korozije, M-materijal

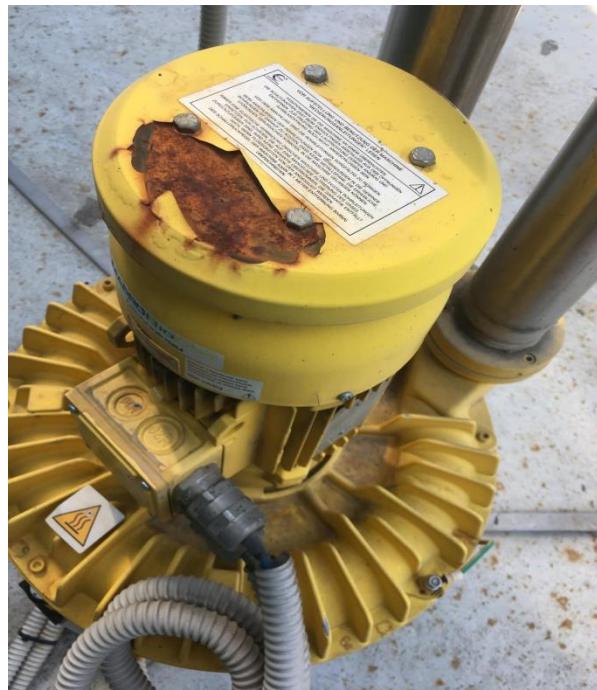
Slika 11. Površinska korozija elektromotora izloženog vanjskim utjecajima

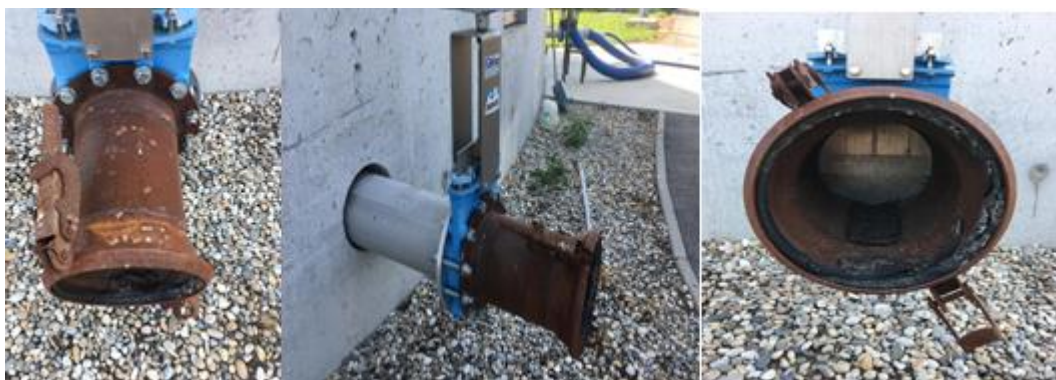
Slika 13. Ravnomjerna korozija na izlaznoj cijevi za odvoz digestata

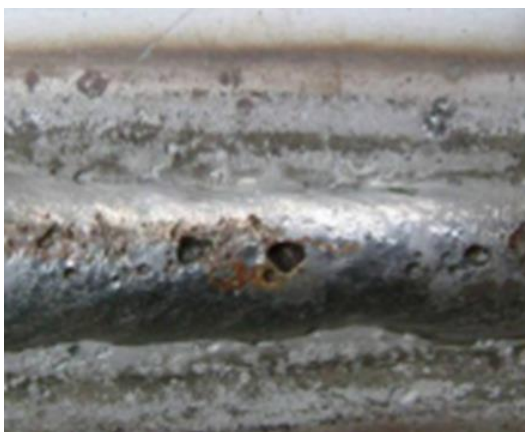
Slika 18. Točkasta korozija

Točkasta korozija (Slika 18.) često se naziva pitting (eng. pitting, stvaranje udubina). Ova se katkad širi ispod površine metala (potpovršinska korozija), pri čemu konačno nastaje korozijsko mjehuranje ili raslojavanje. Poseban oblik pjegaste i točkaste korozije javlja se na kontaktu dvaju elemenata u elektrolitu. Ako su ti elementi od različitih metala, nastaje galvanska kontaktna korozija neplemenitijeg metala, a ako se radi o dva elementa od istog metala, odnosno od metala i nemetala, pojavljuje se kontaktna korozija u procijepu. (Alar i sur. 2012.)

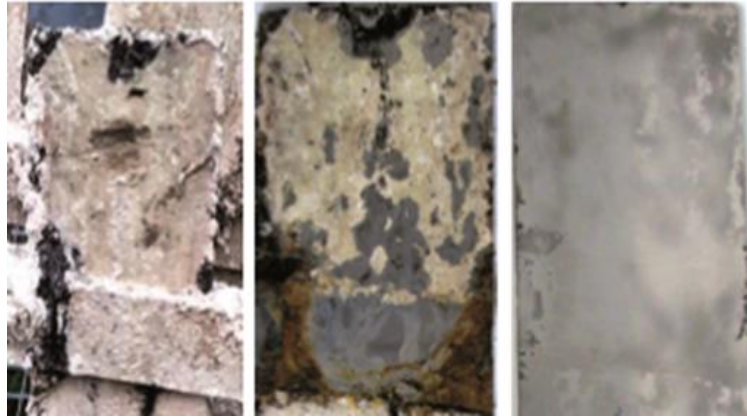
Korozija u bioplinskim postrojenjima jedan je od najvažnijih razloga za direktna oštećenja postrojenja (Slika 22.), značajno utječu na troškove održavanja, također je često uzrok zastoja, pa čak i industrijskih nesreća. (Andrade i sur., 2016.)

Slika 22. Uzorak 1.4509 2B nakon izloženosti tijekom 6 mjeseci u biodigestoru

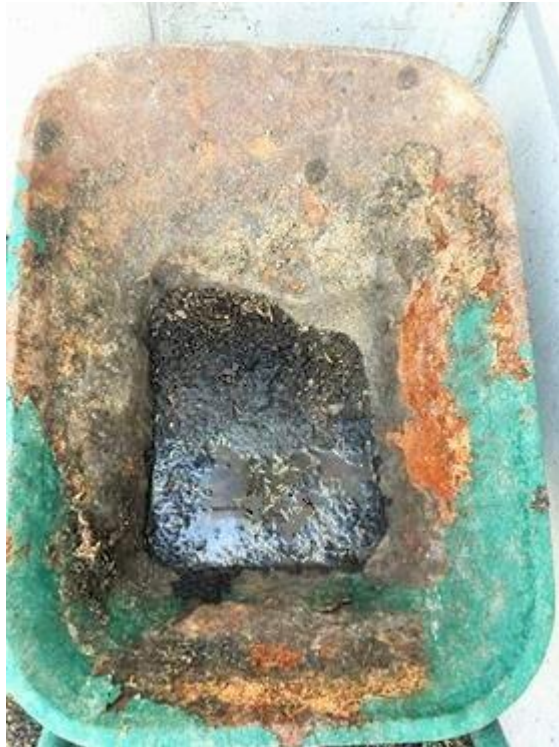
Sva dijelovi postrojenja za proizvodnju bioplina koji su u kontaktu s radnim medijem (digestat (Slika 23.), biomasa, bioplin) izloženi su ograničenom vijeku trajanja ovisno o ugrađenim materijalima i ugrađenoj antikorozivnoj zaštiti. Očekivani vijek trajanja opreme ovisi o izloženosti i agresivnosti medija (Slika 24.) na sve optočne površine opreme. Kemijsko djelovanje, erozija i korozija redovno su prisutne pojave na postrojenjima za proizvodnju bioplina. (Izvor: <http://belzona.hr>)

Slika 24. Agresivno djelovanje digestata na kolica za čišćenje postrojenja

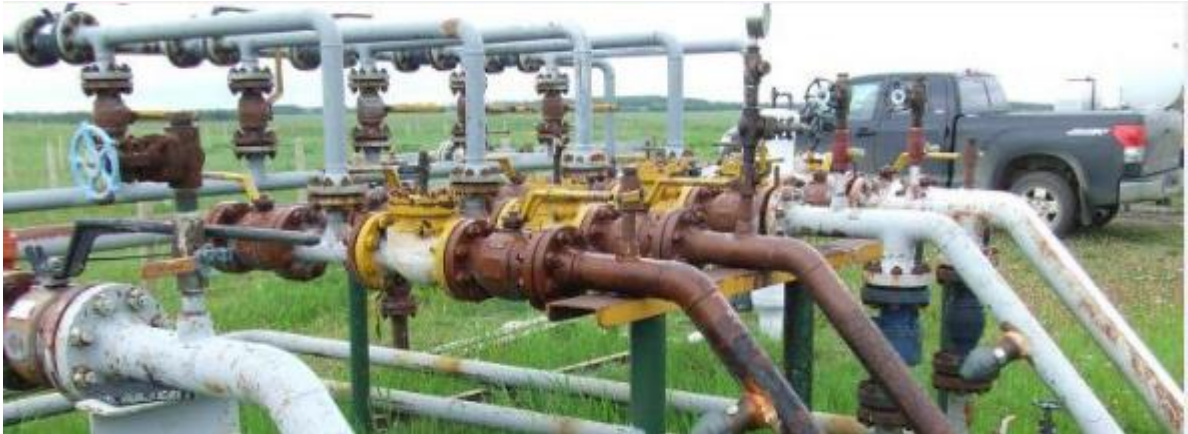
Slika 26. Korozija cjevovoda

Korozije cjevovoda (Slika 26.) mogu se podijeliti na unutrašnje i vanjske korozije. Uvjeti okoliša oko cjevovoda uzročnici su vanjske korozije dok do unutrašnje korozije uglavnom dovode protok fluida kroz cjevovod i geometrija cjevovoda. Korozija može također biti uzrokovana ili pospješena aktivnošću mikroorganizama, koji žive u ili na stjenki cijevi. (Obanjesu i sur., 2011.)

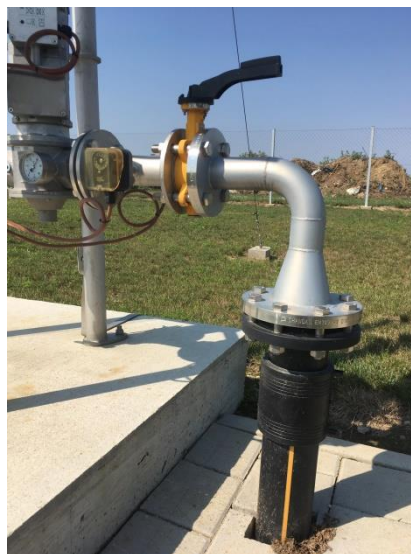
Kod neizoliranih cijevi pojavljuje se kondenzacija, što nakon spajanja sa sumporovodikom (H_2S), dovodi do stvaranja sumporne kiseline koja uzrokuje koroziju motora. Rješenje je povećana izolacija cijevi (Slika 27.) i uklanjanje H_2S sa karbonskim filterom te grijanje cijevi radi izbjegavanja kondenzacije. (Biogas Action Glasnik 6/2017.)

Slika 27. Izolirani cjevovod bioplina do baklje za spaljivanje

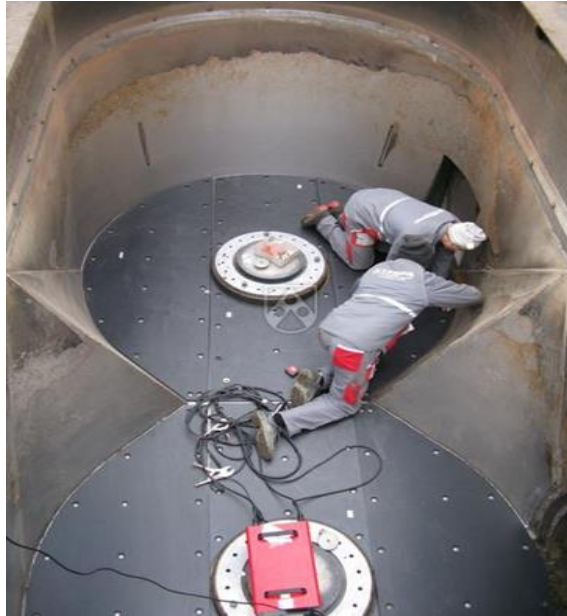
Čelični fermentori mogu biti obloženi posebnim oblogama od plastičnih masa (Slika 29.) koje sprječavaju direktan kontakt između agresivnog medija i unutarnje stijenke fermentora smanjujući mogućnost pojave korozije i trošenje čeličnih dijelova. (Izvor: <http://www.leripa.com>)

Slika 29. Postavljanje posebnih plastičnih obloga

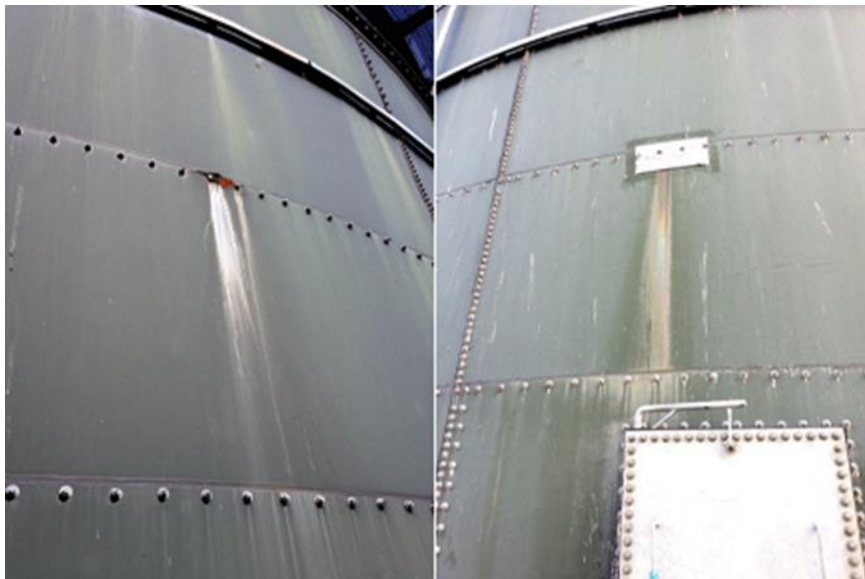
Silva i Benelli (2019.) navode kako čelik može biti obložen i staklom. Takva obloga pruža vrhunsku otpornost na koroziju s obzirom na kiseline, lužine, vodu i druge kemijske otopine (osim fluorovodične kiseline i vruće koncentrirane fosforne kiseline). Naravno, kako staklena obloga pruža zaštitu u ekstremno agresivnim okruženjima, troškovi su joj izravno proporcionalni. Osim toga, vrlo je podložna oštećenju od udara, a popravci mogu biti vrlo skupi.

Slika 30. Oštećenje i zakrpa na čeličnom digestoru

Pogreške u primjeni i mehanička oštećenja tijekom instalacije mogu rezultirati rupama u staklenoj oblozi. Agresivne kemikalije proizvedene tijekom procesa anaerobne digestije tada napadaju čelik, a korozija se može vrlo brzo uvesti u tekućoj i plinskoj fazi. Na slici 30. vidimo oštećenje promjera 1 centimetar, što dovodi do propusta tekućeg digestata ili metana. (Silva i Benelli, 2019.)

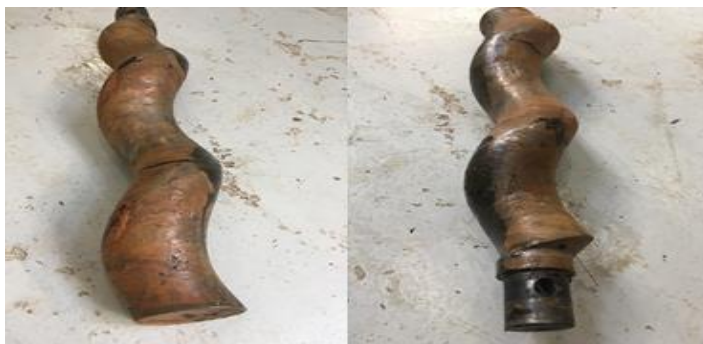
Mehaničko trošenje je uzrokovano abrazijom zbog stalnog kretanja tvrdih sastojaka digestata cjevovodima i fermentorima, npr. pijesak. Prije svega, oštećuje se ulazni puž, crpke (Slika 31.) i miješalice koji su u stalnom kontaktu s pokretnim digestatom. Zbog masenog opterećenja, potisne sile i sile zatezanja fermentacijski materijal troši vrhove lopatica propellerskih miješalica i crpki, što dovodi do kavitacije i kavitacijske korozije te potom do propadanja metalnih materijala. (Andrade i sur. 2016.)

Slika 31. Kavitacijska korozija rotora Biomix crpke

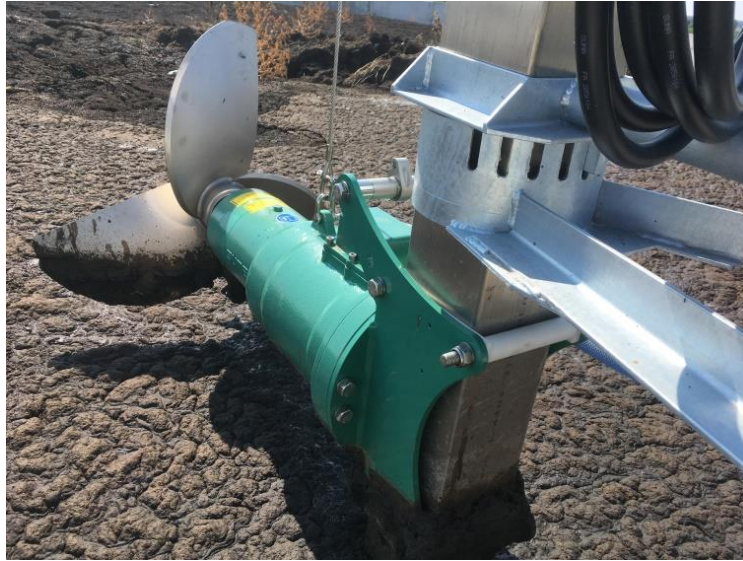
Andreade i sur. (2015.) utvrdili su kako velika habanja crpki nastaju kada nisu dovoljno dimenzionirane za potreban otpor i pritisak. Isto vrijedi za miješalice (Slika 32.) ako moraju pomicati prevelike količine fermentacije ili je viskoznost previsoka. Opterećenje dovodi do kavitacije, oštećenja ležaja i loma lopatica miješalica, a kod miješalica s dugim osovinama do pucanja osovine. Oštećenja potopnih miješalica često uključuju mehanički kvar u obliku pokvarenih suspenzija ili propuštanja, što može rezultirati prodorom tekućine i kratkim spojem motora.

Slika 32. Korozivno djelovanje digestata na lopatice mješača

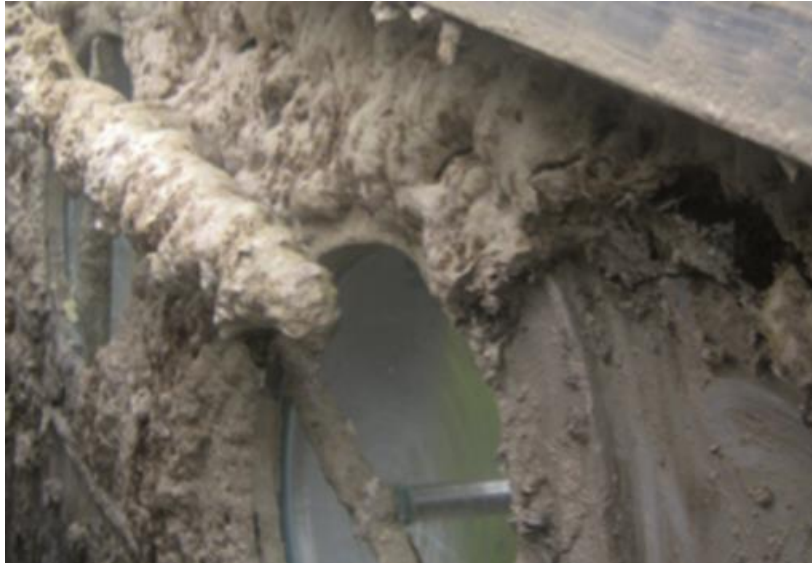
Sumporovodik je otrovan plin s neugodnim mirisom poput trulih jaja, koji u kombinaciji s vodenom parom iz bioplina stvara sumpornu kiselinu. Kako kiselina korozivno djeluje (Slika 33.) na motore kogeneracije i ostale komponente poput plinovoda i ispušnih cijevi, nužno je napraviti desumporizaciju i sušenje bioplina. (Al Seadi i sur., 2009.)

Slika 33. Nakupljanje sumpora unutar biodigestra, kao rezultat desulfurizacije

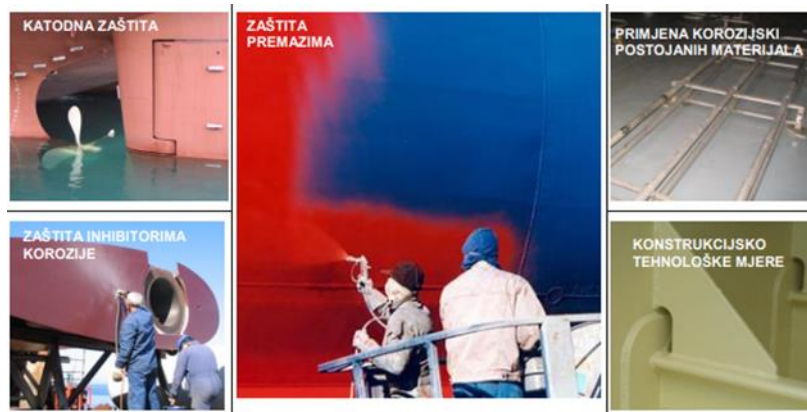
Slika 34. Metode zaštite od korozije

Juraga i sur. (2012.) navode sljedeće metode zaštite od korozije (Slika 34.):
