Korozija metala u bioplinskom postrojenju

Undergraduate thesis / Završni rad

Sažetak: Na temelju dostupnih izvora podataka i provedenog istraživanja na bioplinskom postrojenju za proizvodnju električne energije opisani su uzroci, vrste i oblici pojave korozije na metalnim dijelovima bioplinskog postrojenja. Navedena analiza provedena je na odabranim metalnim dijelovima bioplinskog postrojenja Hrastin u vlasništvu tvrtke „Mico” d.o.o.. Utvrđeno je kako na metalne dijelove bioplinskog postrojenja korozija djeluje vrlo štetno i zahtijeva kvalitetnu pripremu tijekom samog projektiranja postrojenja, povećanje troškova zbog odabira kvalitetnijih materijala, te troškova za zaštitu od korozije.

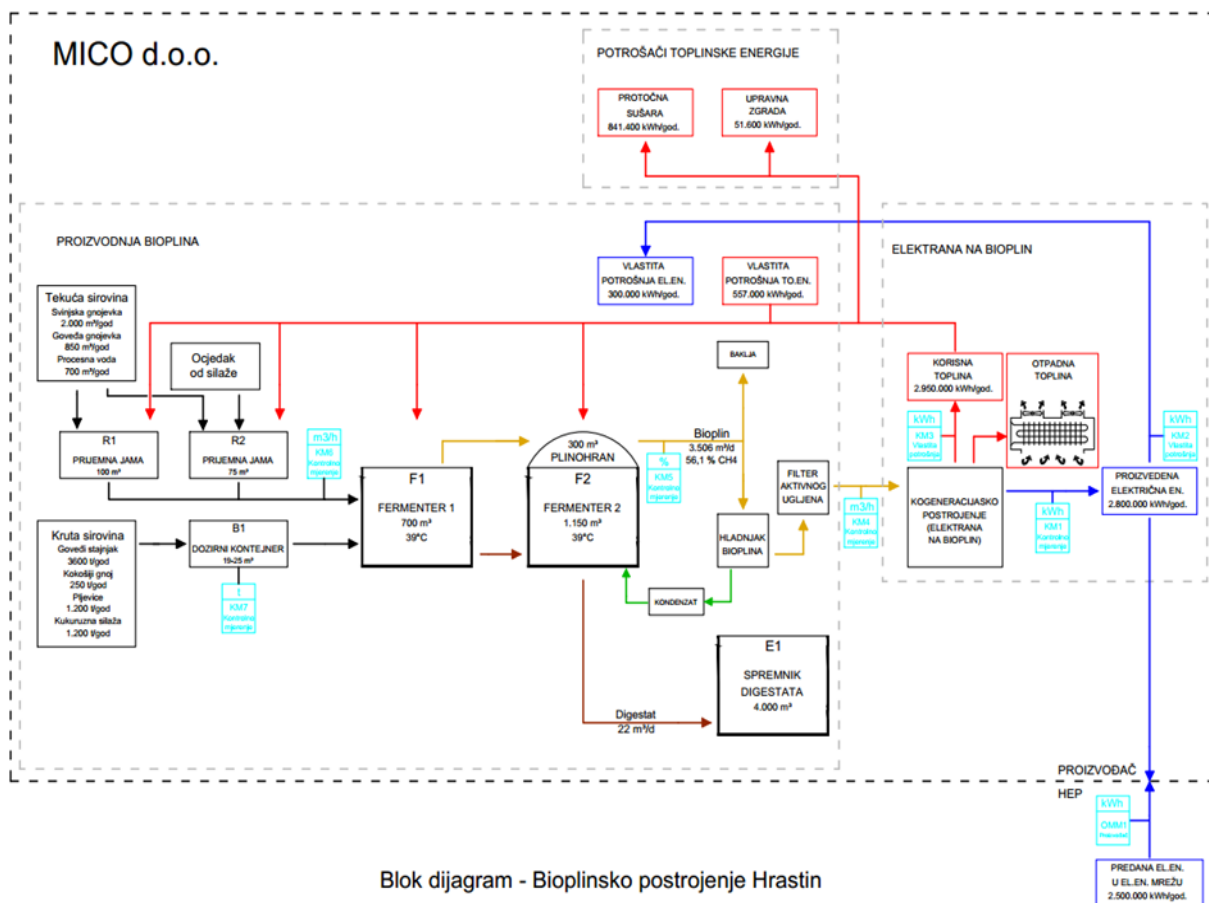
Blok dijagram - Bioplinско postrojenje Hrastin

- 1.) Jedinica za prihvata i kondicioniranje sirovine – u kojoj se provjerava količina i kvaliteta ulazne sirovine, dok se kondicioniranje provodi zbog ispunjenja preduvjeta sanitacije i poboljšanja razgradivosti;
- 2.) Postrojenje za proizvodnju bioplina – u kojem se iz supstrata proizvodi bioplina;
- 3.) Kogeneracijsko postrojenje za proizvodnju električne i toplinske energije (odnosno elektrana na bioplina sastavljena od plinskog motora i sinkronog generatora) u kojem se prethodno proizvedeni bioplina koristi kao gorivo.

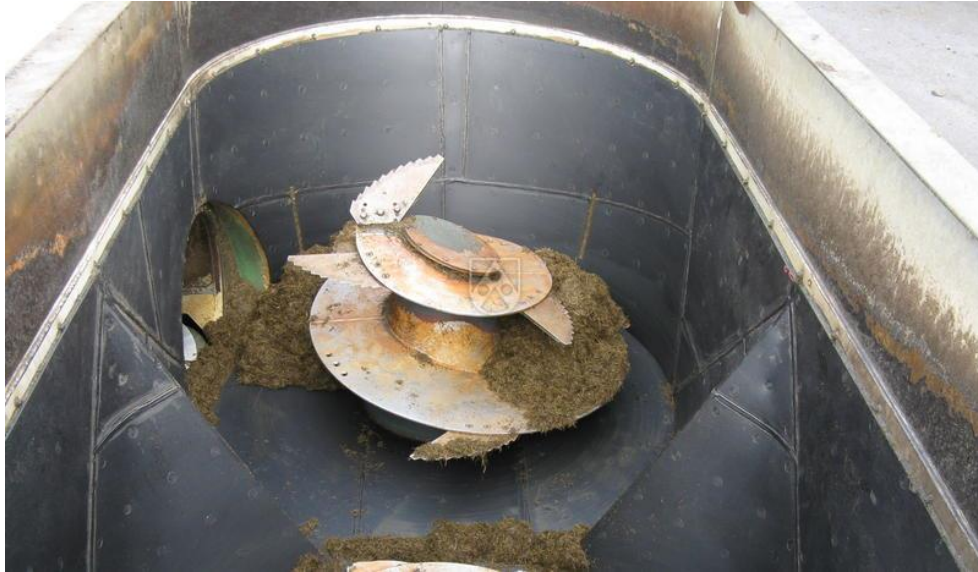
Slika 5. Prikaz korozivnog djelovanja na lopatice mješača

Sva bioplinска postrojenja susreću se s velikim problemom u vidu korozivnog djelovanja na cjevovode, spojeve, brtve i ostale metalne (Slika 5.) i nemetalne elemente postrojenja.

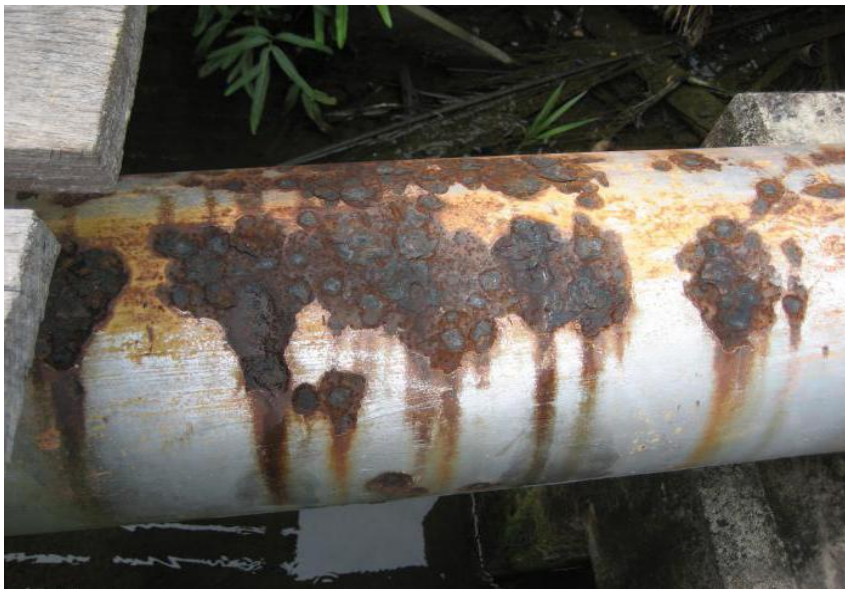
Slika 6. Korozija cjevovoda

Obanijesu i sur. (2010.) navode kako je korozija prepoznata kao glavni problem industrije cjevovoda (Slika 6.). Ona sama uzrokuje preko 50% kvarova na sustavima cjevovoda u svijetu, a ta industrijska grana troši godišnje milijarde dolara na godinu na njeno sprječavanje i popravke.

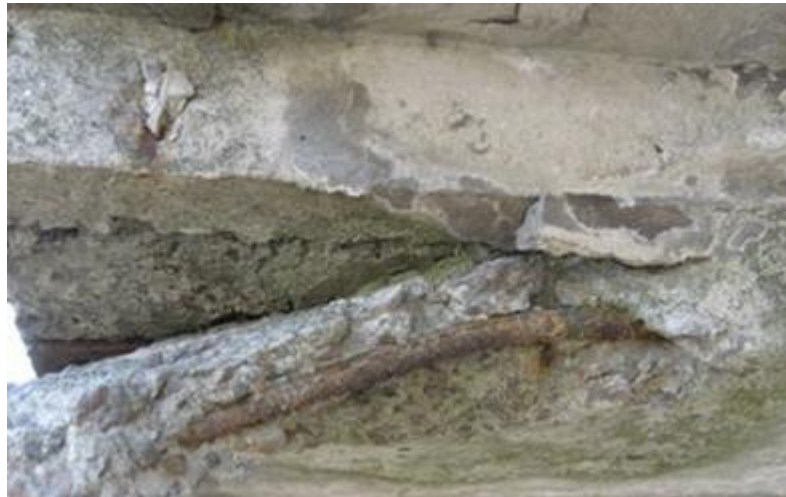
Slika 12. Korozija betona

Načelno, korozijske procese moguće je podijeliti prema mehanizmu procesa korozije i prema obliku korozije. Pojava korozije moguća je kod metalnih i nemetalnih konstrukcijskih materijala, pa se i korozija može podijeliti na koroziju metala i koroziju nemetala (Slika 12.). (Martinez 2006.)

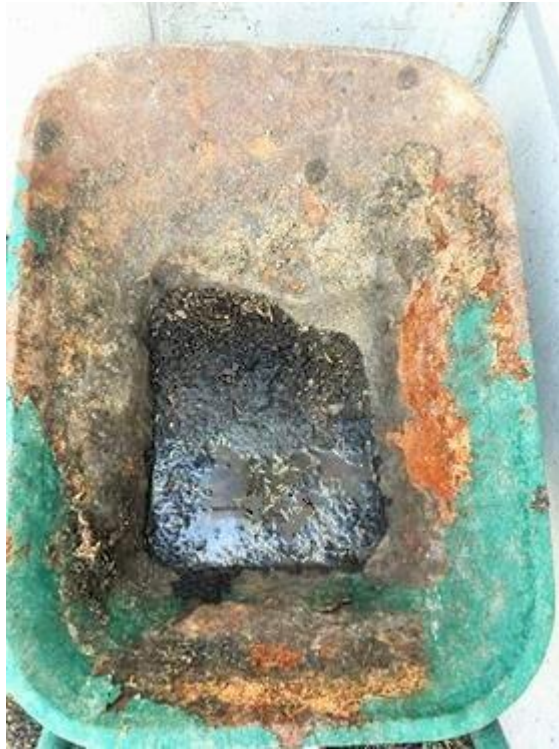
Sva dijelovi postrojenja za proizvodnju bioplina koji su u kontaktu s radnim medijem (digestat (Slika 23.), biomasa, bioplin) izloženi su ograničenom vijeku trajanja ovisno o ugrađenim materijalima i ugrađenoj antikorozivnoj zaštiti. Očekivani vijek trajanja opreme ovisi o izloženosti i agresivnosti medija (Slika 24.) na sve optočne površine opreme. Kemijsko djelovanje, erozija i korozija redovno su prisutne pojave na postrojenjima za proizvodnju bioplina. (Izvor: <http://belzona.hr>)

Slika 24. Agresivno djelovanje digestata na kolica za čišćenje postrojenja

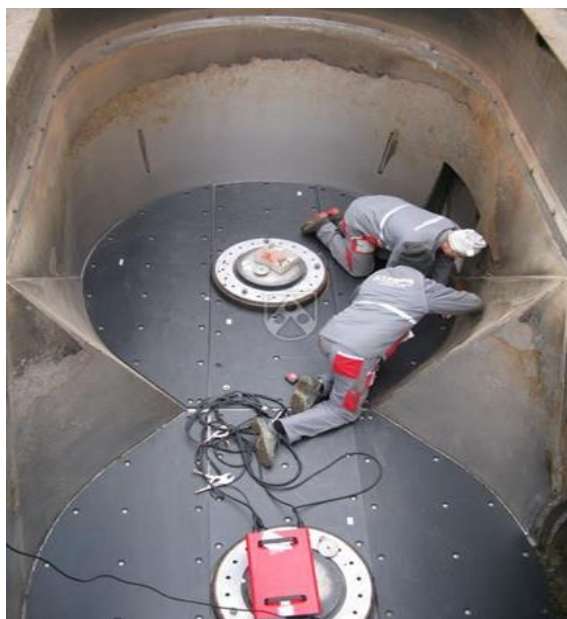
Čelični fermentori mogu biti obloženi posebnim oblogama od plastičnih masa (Slika 29.) koje sprječavaju direktan kontakt između agresivnog medija i unutarnje stijenke fermentora smanjujući mogućnost pojave korozije i trošenje čeličnih dijelova. (Izvor: <http://www.leripa.com>)

Slika 29. Postavljanje posebnih plastičnih obloga

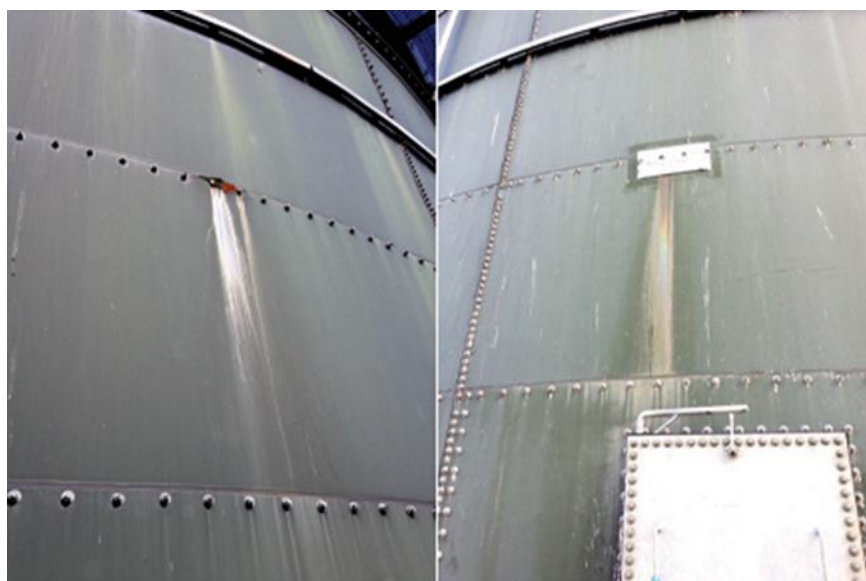
Silva i Benelli (2019.) navode kako čelik može biti obložen i staklom. Takva obloga pruža vrhunsku otpornost na koroziju s obzirom na kiseline, lužine, vodu i druge kemijske otopine (osim fluorovodične kiseline i vruće koncentrirane fosforne kiseline). Naravno, kako staklena obloga pruža zaštitu u ekstremno agresivnim okruženjima, troškovi su joj izravno proporcionalni. Osim toga, vrlo je podložna oštećenju od udara, a popravci mogu biti vrlo skupi.

Slika 30. Oštećenje i zakrpa na čeličnom digestoru

Pogreške u primjeni i mehanička oštećenja tijekom instalacije mogu rezultirati rupama u staklenoj oblozi. Agresivne kemikalije proizvedene tijekom procesa anaerobne digestije tada napadaju čelik, a korozija se može vrlo brzo uvesti u tekućoj i plinskoj fazi. Na slici 30. vidimo oštećenje promjera 1 centimetar, što dovodi do propusta tekućeg digestata ili metana. (Silva i Benelli, 2019.)

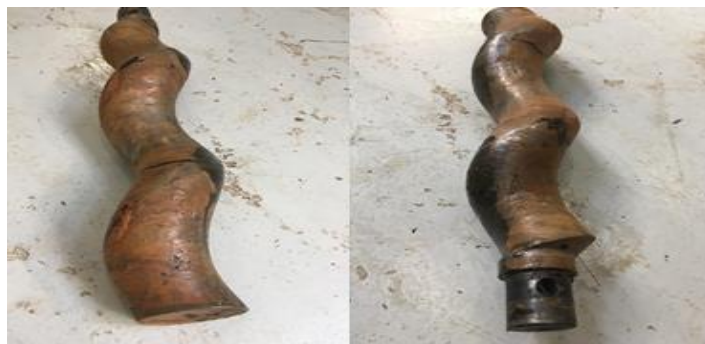
Mehaničko trošenje je uzrokovano abrazijom zbog stalnog kretanja tvrdih sastojaka digestata cjevovodima i fermentorima, npr. pijesak. Prije svega, oštećuje se ulazni puž, crpke (Slika 31.) i miješalice koji su u stalnom kontaktu s pokretnim digestatom. Zbog masenog opterećenja, potisne sile i sile zatezanja fermentacijski materijal troši vrhove lopatica propellerskih miješalica i crpki, što dovodi do kavitacije i kavitacijske korozije te potom do propadanja metalnih materijala. (Andrade i sur. 2016.)

Slika 31. Kavitacijska korozija rotora Biomix crpke
