ISPITIVANJE RASPRŠIVAČA AGROMEHANIKA ENU 200 PRIMJENOM NORME HRN EN ISO 16122-3

Master's thesis / Diplomski rad

2021

**Josip Juraj Strossmayer University of Osijek, Faculty of Agrobiotechnical Sciences Osijek /
Sveučilište Josipa Jurja Strossmayera u Osijeku, Fakultet agrobiotehničkih znanosti Osijek**

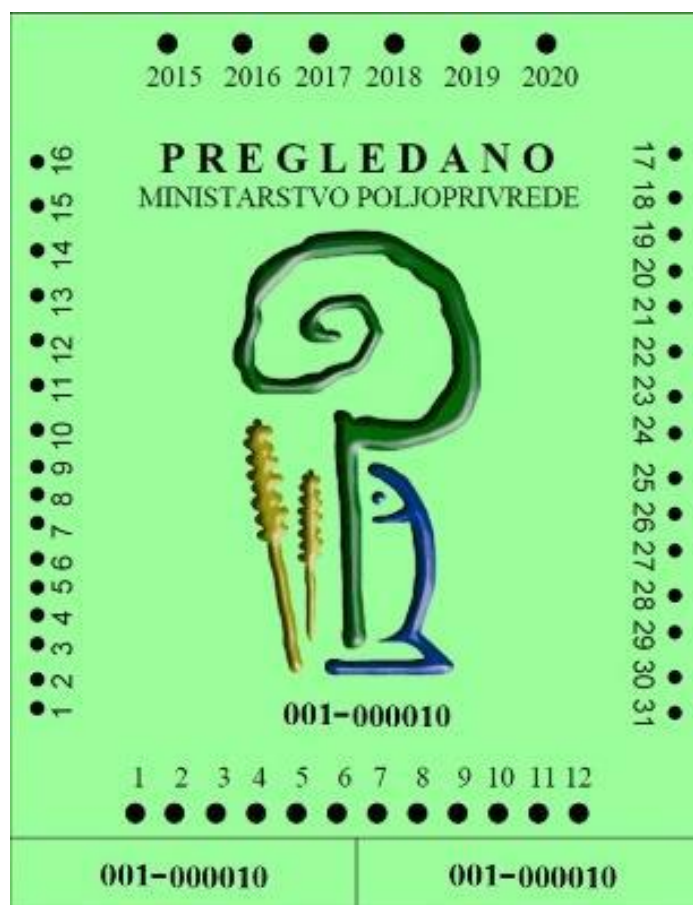
Slika 19. Najlepnica ispravnosti tehničkog sustava
(Izvor: Ivković I.)
