Undergraduate thesis / Završni rad

**Ispitivanje ratarskih prskalica u skladu sa standardom HRN
ISO 16122**

Na ispitnoj stanici 001 smještenoj na Fakultetu agrobiotehničkih znanosti Osijeku, u sklopu Zavoda za poljoprivrednu tehniku i obnovljive izvore energije, a za potrebe ovoga istraživanja obavljeno je testiranje protoka mlaznica s ukupno 10 prskalica nasumično odabranih kod poljoprivrednih proizvođača iz Požeško-slavonske županije. Ispitivanje je obavljeno u skladu s europskom normom EN 16122, a pridržavajući se Pravilnika o strojevima za primjenu pesticida i ispitnim stanicama (NN 141/2021) te Zakona o održivoj uporabi pesticida (NN 46/2022). U sljedećim grafikonima prikazane su izmjerene vrijednosti protoka, izražene u litrama po minuti (l/min) kod pojedinih mlaznica ispitivanih uređaja za aplikaciju sredstava za zaštitu bilja. Ispitivane prskalice u 6 slučajeva bile su opremljene crvenim mlaznicama protoka 1,6 l/min. Kod ostale 4 prskalice na 3 su bile postavljene mlaznice plave boje (1,2 l/min). Na jednoj su prskalici bile postavljene žute mlaznice protoka 0,8 l/min.

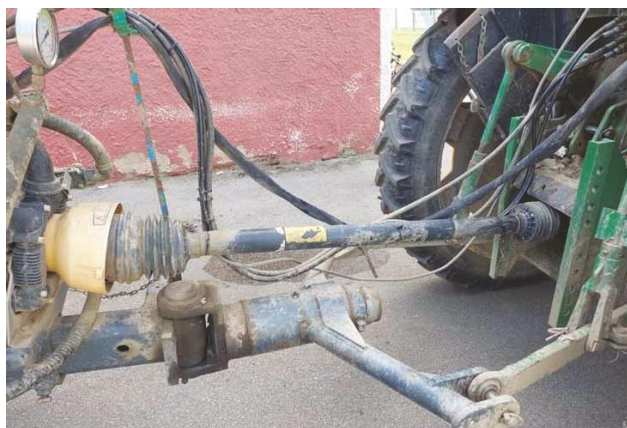
Na prijenosnik snage uvijek mora biti postavljena zaštita, a ukoliko je nema potrebno je rukovatelja upozoriti da se ista hitno postavi. Zaštitna plastika mora biti potpuna na oba dijela kardanskog vratila i ne smije biti pokidana.

Slika 5. Kardansko vratilo traktora u zaštitnoj plastici
