UTJECAJ AGROTEHNIČKIH OPERACIJA NA PROIZVEDENU RAZINU VIBRACIJA KOJE UTJEČU NA TRUP RUKOVATELJA U ODNOSU NA RADNE SATE TRAKTORA

Undergraduate thesis / Završni rad

2016

Preddiplomski studij, smjer Mehanizacija

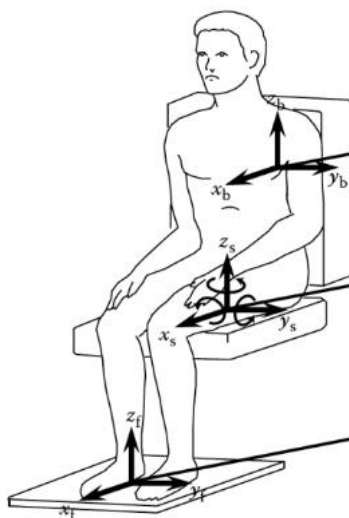
Slika 1. Tri osnovne osi djelovanja vibracija na tijelo čovjeka
(Fundamentals of sound and vibration, 2015.)

Nadalje, isti autori navode postojanje tri osnove osi ili pravca u kojem vibracije djeluju na trup rukovatelja bilo ono u sjedećem ili ležećem položaju. To su bočna x – os, horizontalna y – os, te vertikalna z – os koje se nalaze na slici 1. Vibracije se mjere na granici između tijela i površine na kojoj se to tijelo pridržava (npr. na sjedalu ispod kojih se nalazi motor i za stojeću osobu ispod nogu gdje stoji).
