Master's thesis / Diplomski rad

**TESTIRANJE TEHNIČKIH SUSTAVA U ZAŠTITI BILJA PREMA NORMI
EN 13790 I I II**

Nakon provedenog testiranja 8 raspršivača u tvrtci Osilovac d.o.o., Feričeva 16, Feričanci polučeni su sljedeći rezultati.

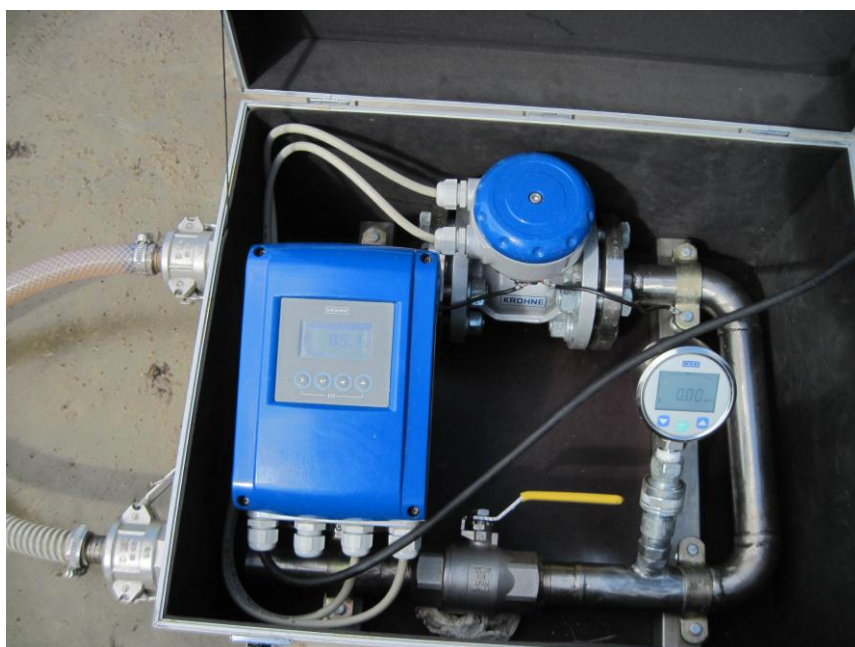
Prema normi *EN 13790* dozvoljeni pad kapaciteta crpke može najviše iznositi do 10 % od nazivnog kapaciteta. Za kontrolu kapaciteta crpki korišten je elektromagnetski mjerac protoka tvrtke *Krohne* (Slika 14. i 15).

Slika 14. Uređaj za kontrolu protoka crpke *Krohne*

Slika 15. Uređaj za kontrolu protoka crpke *Krohne*

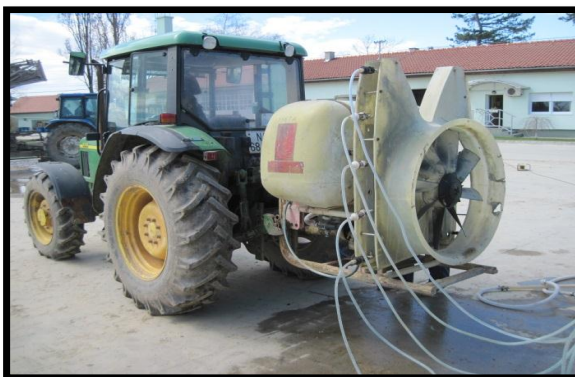
Prikaz ispravnosti pojedinog raspršivača prikazan je na slijedećim obrascima. Mlaznice koje su začepljene označene su crvenom bojom i one se nakon čišćenja mogu još koristiti, a mlaznice označene plavom bojom su potrošene i nisu za uporabu.

Vlasnik:	Osilovac BELOBRADIĆ			Manometar (5 - 10 - 15 bar)	5 bara	10 bara	15 bara	Prihvatljiv
UUPG	Da	Osilovačka			5	10	15	Da
Tehnički sustav	agromehanika 400l			Kapacitet crpke l	90	86,3	-4,11	Da
	nošeni		400l	Broj okretaja PVTa	536	okretaja /min		
Mlaznice kom.	10	lechler TR80-04			Zaštita vratila	Ispravno		postavljena
Radni tlak (bar)	12	3,16	l/min		Opće stanje	ZADOVOLJAVA		NEZADOVOLJAVA
Mlaznica br.		+ - (%)				+ - (%)		Mlaznica br.
1	2,56	-19				-42	1,84	1
2	2,56	-19				-37	2	2
3	1,76	-44				-68	1	3
4	1,1	-65				-68	1	4
5	2,2	-30				-29	2,24	5
6	0,00	-100				-100	0,00	6
7	0	-100				-100	0	7
8	0	-100				-100	0	8
9	0	-100				-100	0	9
10	0	-100				-100	0	10

Slika 17. Skupni izvještaj za raspršivač AGP 600 - Belobradić

- Tijekom ispitivanja raspršivačima zabilježeno je >50% neispravnih mlaznica koje su u većini slučajeva propuštale manju vrijednost tekućine a uzrok tomu bila su začepljenja koje su tijekom testiranja u potpunosti otklonjena,

- Mlaznice kod kojih je utvrđen veći protok od 10% od tabličnih vrijednosti bile su zamijenjene novim istih oznaka,

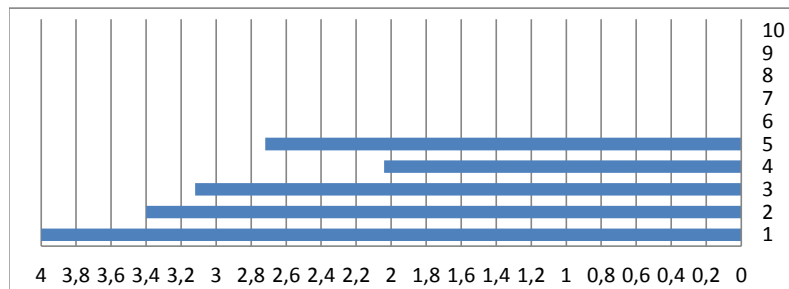
Vlasnik:	Osilovac BOLJKOVAC		
UUPG	Da	Osilovačka	
Tehnički sustav	agromehanika 400l		
	nošeni		400l
Mlaznice kom.	10	Iechler TR80-04	
Radni tlak (bar)	11	3	l/min
Mlaznica br.		+ - (%)	
1	4	33	
2	3,4	13	
3	3,12	4	
4	2,04	-32	
5	2,72	-9	
6	0,00	-100	
7	0	-100	
8	0	-100	
9	0	-100	
10	0	-100

Manometar (5 - 10 - 15 bar)	5 bara	10 bara	15 bara	Prihvatljiv
	6	11,7	16,5	Ne
Kapacitet crpke l	90	88	-2,22	Da
Broj okretaja PVTa	536	okretaja /min		
Zaštita vratila	Ispravno		postavljena	
Opće stanje	ZADOVOLJAVA		NEZADOVOLJAVA

+ - (%)		Mlaznica br.
	-35	1,96	1
	0	3	2
	7	3,2	3
	-27	2,2	4
	-7	2,8	5
	-100	0,00	6
	-100	0	7
	-100	0	8
	-100	0	9
	-100	0	10

Slika 19. Skupni izvještaj za raspršivač AGP 600 - Boljkovac

- Od ukupno 8 ispitanih manometara smo kod njih 3 utvrđen je pravilan rad, dok su preostali radili sa greškom. Svi neadekvatni manometri zamijenjeni su novim,

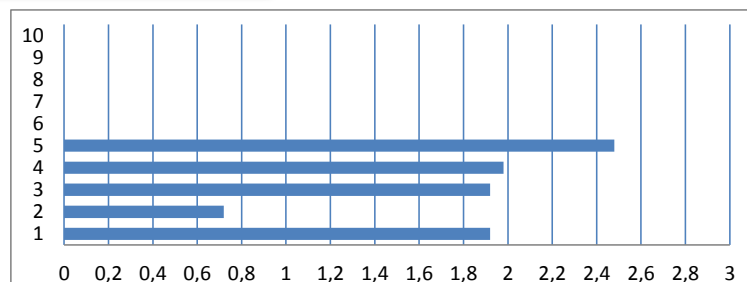
Vlasnik:	Osilovac DRAGIĆ			Manometar (5 - 10 - 15 bar)	5 bara	10 bara	15 bara	Prihvatljiv
UUPG	Da	OsilovaĀka			5,8	11	14,5	Da
TehniĀki sustav	agromehanika 400l			Kapacitet crpke l	90	87	-3,33	Da
	nošeni		400l	Broj okretaja PVTa	536	okretaja /min		
Mlaznice kom.	10	lechler TR80-04			Zaštita vratila	Ispravno		postavljena
Radni tlak (bar)	8	2,58	l/min			Opće stanje	ZADOVOLJAVA	NEZADOVOLJAVA
Mlaznica br.		+ - (%)				+ - (%)		Mlaznica br.
1	2,12	-18				-26	1,92	1
2	2,04	-21				-72	0,72	2
3	2,2	-15				-26	1,92	3
4	2,36	-9				-23	1,98	4
5	1,96	-24				-4	2,48	5
6	0,00	-100				-100	0,00	6
7	0	-100				-100	0	7
8	0	-100				-100	0	8
9	0	-100				-100	0	9
10	0	-100				-100	0	10

Slika 20. Skupni izvještaj za raspršivaĀ AGP 600 - Dragić

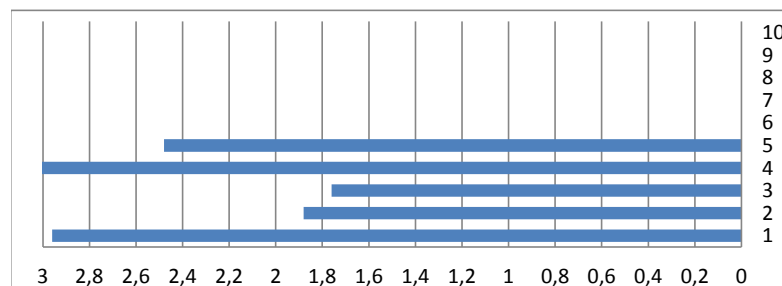
Vlasnik:	Osilovac FORINŠIĆ			Manometar	5 bara	10 bara	15 bara	Prihvatljiv	
UUPG	Da	Osilovačka			(5 - 10 - 15 bar)	5,2	10,5	16,3	Da
Tehnički sustav	agromehanika 400l			Kapacitet crpke I	90	88	-2,22	Da	
	nošeni		400l	Broj okretaja PVTa	536	okretaja /min			
Mlaznice kom.	10	Iechler TR80-04			Zaštita vratila	Ispravno		postavljena	
Radni tlak (bar)	10	2,88	l/min		Opće stanje	ZADOVOLJAVA		NEZADOVOLJAVA	
Mlaznica br.		+ - (%)				+ - (%)		Mlaznica br.	
1	2,96	3				-1	2,84	1	
2	1,88	-35				-25	2,16	2	
3	1,76	-39				-24	2,2	3	
4	3,56	24				-44	1,6	4	
5	2,48	-14				-17	2,4	5	
6	0,00	-100				-100	0,00	6	
7	0	-100				-100	0	7	
8	0	-100				-100	0	8	
9	0	-100				-100	0	9	
10	0	-100				-100	0	10

Slika 21. Skupni izvještaj za raspršivač AGP 600 - Forinšić

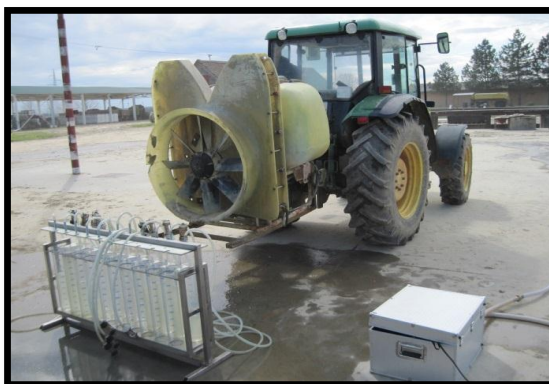
Vlasnik:	Osilovac KUNŠTEK		
UUPG	Da	Osilovačka	
Tehnički sustav	agromehanika 400l		
	nošeni		400l
Mlaznice kom.	10	Iechler TR80-04	
Radni tlak (bar)	10	2,88	l/min
Mlaznica br.		+ - (%)	
1	1	-65	
2	2,16	-25	
3	1,64	-43	
4	1,6	-44	
5	1,76	-39	
6	0,00	-100	
7	0	-100	
8	0	-100	
9	0	-100	
10	0	-100

Manometar (5 - 10 - 15 bar)	5 bara	10 bara	15 bara	Prihvatljiv
	6	12	17,5	Ne
Kapacitet crpke l	90	84,2	-6,44	Da
Broj okretaja PVTa	536	okretaja /min		
Zaštita vratila	Ispravno		postavljena	
Opće stanje	ZADOVOLJAVA		NEZADOVOLJAVA

+ - (%)		Mlaznica br.
	25	3,6	1
	-36	1,84	2
	-39	1,76	3
	-47	1,52	4
	-58	1,2	5
	-100	0,00	6
	-100	0	7
	-100	0	8
	-100	0	9
	-100	0	10

Slika 22. Skupni izvještaj za raspršivač AGP 600 - Kunštek

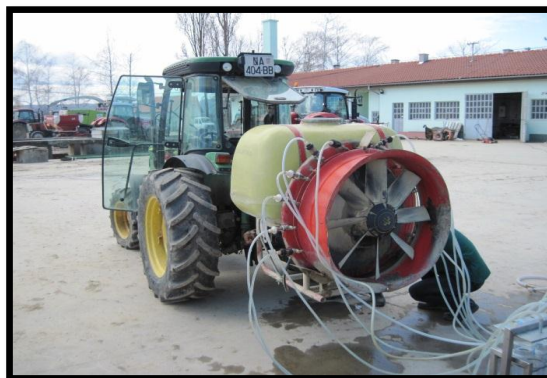
Vlasnik:	Osilovac TOMINAC			Manometar (5 - 10 - 15 bar)	5 bara	10 bara	15 bara	Prihvatljiv
UUPG	Da	OsilovaĀka			6,3	12	18	Ne
TehniĀki sustav	agromehanika 400l			Kapacitet crpke l	90	88	-2,22	Da
	nošeni		400l	Broj okretaja PVTa	536	okretaja /min		
Mlaznice kom.	10	Iechler TR80-04			Zaštita vratila		Ispravno	postavljena
Radni tlak (bar)	10	2,88	l/min			Opće stanje		ZADOVOLJAVA
Mlaznica br.		+ - (%)				+ - (%)		Mlaznica br.
1	0,96	-67				-51	1,4	1
2	0,5	-83				-31	2	2
3	1,4	-51				-72	0,8	3
4	1,8	-38				32	3,8	4
5	1	-65				-58	1,2	5
6	0,00	-100				-100	0,00	6
7	0	-100				-100	0	7
8	0	-100				-100	0	8
9	0	-100				-100	0	9
10	0	-100				-100	0	10

Slika 24. Skupni izvještaj za raspršivaĀ AGP 600 - Tominac
