UTVRĐIVANJE KVALITETE RADA RASPRŠIVAČA PREMA EN 13790-I i II

Master's thesis / Diplomski rad

2016

**TESTIRANJE TEHNIČKIH SUSTAVA U ZAŠTITI BILJA PREMA NORMI
EN 13790 I I II**

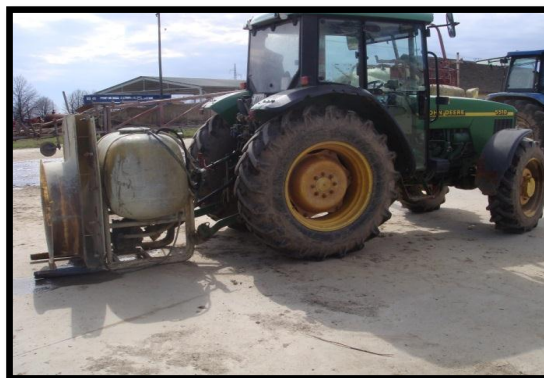
Slika 23. Skupni izvještaj za raspršivač AGP 600 - Pajtl

Vlasnik:	Osilovac PAJTL			Manometar (5 - 10 - 15 bar)	5 bara	10 bara	15 bara	Prihvatljiv
UUPG	Da	Osilovačka			6	12	16	Ne
Tehnički sustav	agromehanika 400l			Kapacitet crpke l	90	82	-8,89	Da
	nošeni		400l	Broj okretaja PVTa	536	okretaja /min		
Mlaznice kom.	10	Iechler TR80-04		Zaštita vratila	Ispravno		postavljena	
Radni tlak (bar)	9	2,74	l/min	Opće stanje	ZADOVOLJAVA		NEZADOVOLJAVA	
Mlaznica br.		+ - (%)			+ - (%)		Mlaznica br.	
1	2,6	-5			-49	1,4	1	
2	4,85	77			1	2,76	2	
3	2,56	-7			15	3,16	3	
4	1,24	-55			2	2,8	4	
5	0	-100			-100	0	5	
6	0,00	-100			-100	0,00	6	
7	0	-100			-100	0	7	
8	0	-100			-100	0	8	
9	0	-100			-100	0	9	
10	0	-100			-100	0	10
