UTVRĐIVANJE KVALITETE RADA RASPRŠIVAČA PREMA EN 13790-I i II

Master's thesis / Diplomski rad

2016

**TESTIRANJE TEHNIČKIH SUSTAVA U ZAŠTITI BILJA PREMA NORMI
EN 13790 I I II**

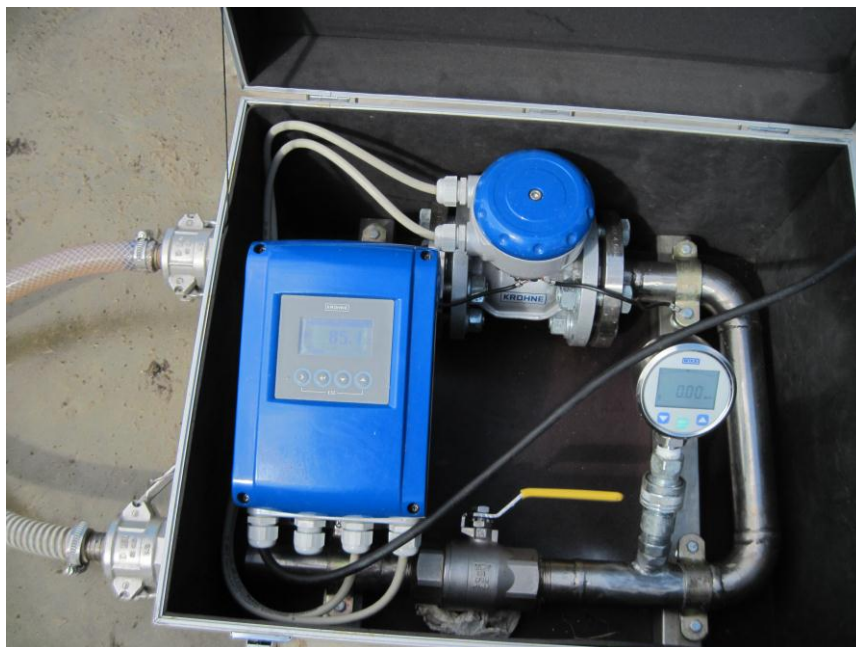
Slika 15. Uređaj za kontrolu protoka crpke *Krohne*
