**Utjecaj različitih agrotehničkih zahvata na proizvedene
mehaničke vibracije koje utječu na sustav ruka- šaka rukovatelja
u odnosu na radne sate traktora**

Završni rad

Osijek, 2017.

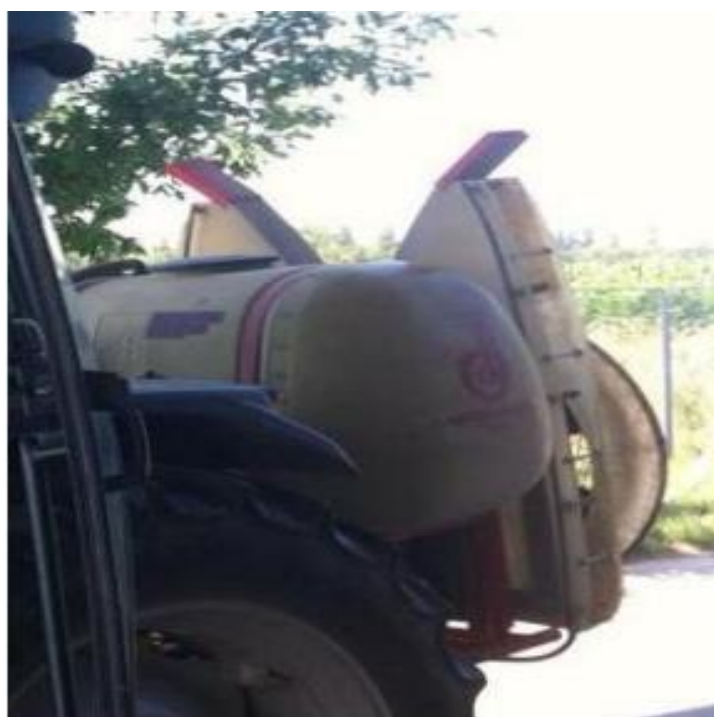
Slika 6. Nošeni traktorski raspršivač Agromehanika AGP 250 (vlastita fotografija)

Istraživanje je obavljeno na nošenom traktorskom raspršivaču marke AGROMEHANIKA AGP250 (slika 6.).

Raspršivač je po konstrukciji kratak i nizak tako da je rukovanje sa njim olakšano. Na leđnoj strani je namješten rezervoar za čišćenje raspršivača poslije završenog prskanja i rezervar sa čistom vodom za pranje ruku. U tablici 1. imamo nekolicinu karakteristika raspršivača marke AGROMEHANIKA AGP250.
