Utjecaj različitih agrotehničkih zahvata na proizvedene mehaničke vibracije koje utječu na sustav ruka-šaka rukovatelja u odnosu na radne sate traktora

Undergraduate thesis / Završni rad

2017

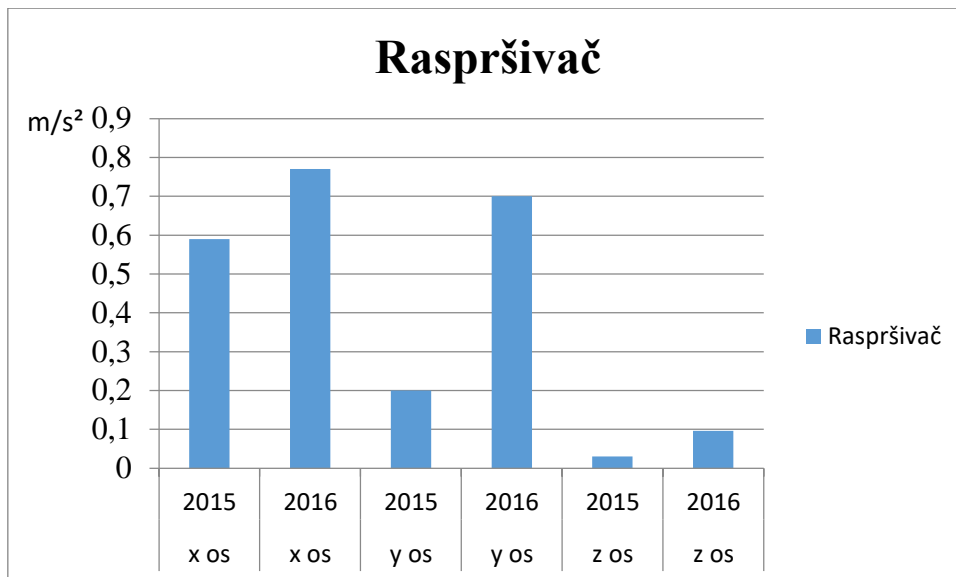
Grafikon 1. Srednje vrijednosti izmjerenih vibracija prilikom rada raspršivača za 2015. godinu i 2016. godinu

Grafikon 1. prikazuje srednje izmjerene rezultate sva tri mjerenja u smjeru osi x, y, i z pri radu raspršivača za dvije godine. Iz ovog grafikona vidljivo je kako s povećanjem broja radnih sati traktora povećavaju se i mehaničke vibracije koje utječu na sustav ruka-šaka rukovatelja.
