# Utjecaj različitih agrotehničkih zahvata na proizvedene mehaničke vibracije koje utječu na sustav ruka-šaka rukovatelja u odnosu na radne sate traktora

**Undergraduate thesis / Završni rad**

### **Impact of different agricultural operations on produced mechanical vibrations that affect the operator hand-arm system in relation to the working hours of tractor**

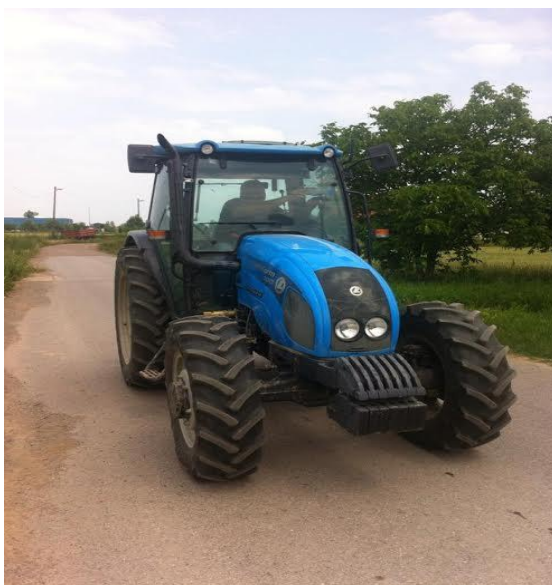
### Osnovne tehničke karakteristike traktora LANDINI:

- snaga motora - 68 (kW)
- zakretni moment - 363 (Nm)
- broj cilindara; zapremina - 4; 4400 (No;)
- brzine - 12 naprijed + 12 unazad
- kapacitet podizanja - 2600 (kg)
- zapremina spremnika - 102 (l)
- pneumatici – 18,4-R30
- dužina traktora - 4136 mm
- širina traktora - 2063 mm
- razmak osovina - 2341 mm
- masa (bez utega i kabine) - 3330 kg

Slika 3. Traktor LANDINI, tipa POWERFARM DT 100 (vlastita fotografija)

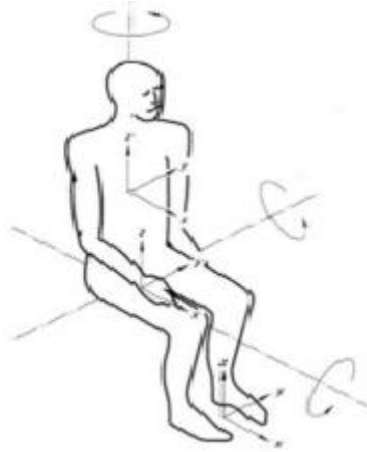
Sva mjerenja obavljena su u skladu sa normama HRN ISO 2631-1 i HRN ISO 5349-1 koje su primjenjive na ljude normalnog zdravlja izložene pravocrtnim vibracijama po njihovoj x, y i z osi (slika 4.).

Slika 4. Prikaz pravaca djelovanja vibracija na određene dijelove tijela u sjedećem položaju (HRN ISO 2631-1)

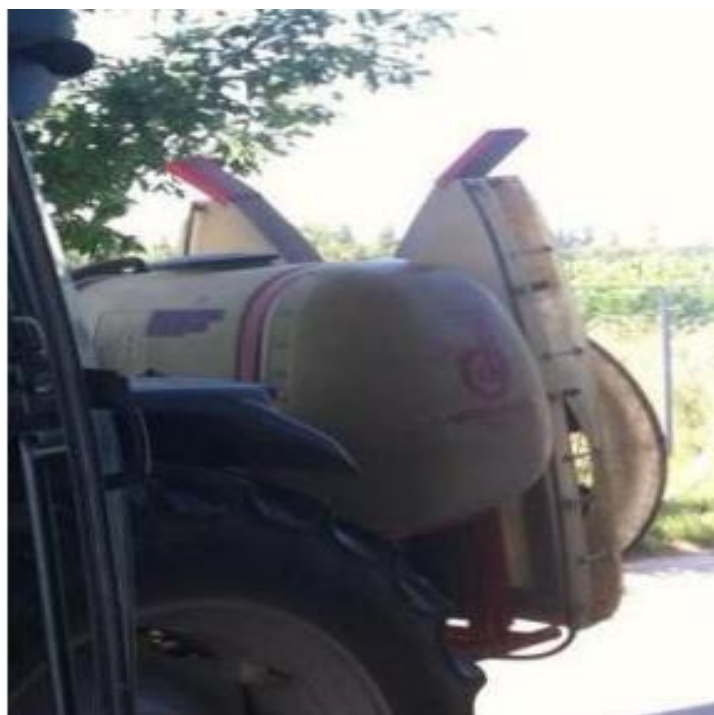
Istraživanje je obavljeno na nošenom traktorskom raspršivaču marke AGROMEHANIKA AGP250 (slika 6.).

Raspršivač je po konstrukciji kratak i nizak tako da je rukovanje sa njim olakšano. Na leđnoj strani je namješten rezervoar za čišćenje raspršivača poslije završenog prskanja i rezervar sa čistom vodom za pranje ruku. U tablici 1. imamo nekolicinu karakteristika raspršivača marke AGROMEHANIKA AGP250.

Slika 6. Nošeni traktorski raspršivač Agromehanika AGP 250 (vlastita fotografija)

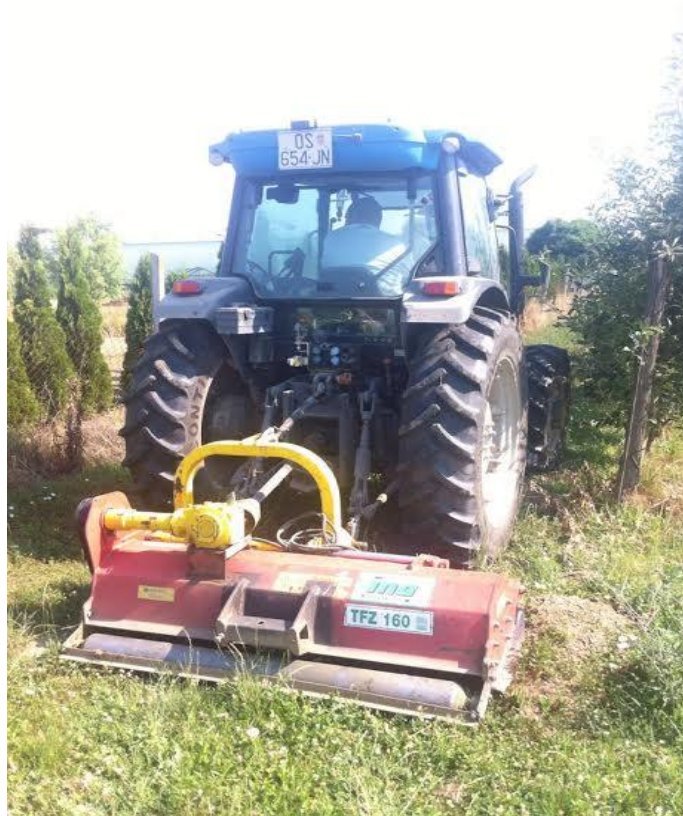
Koristili smo malčer VOGER model TFZ 160. Kod njega je visina obrade podesiva pomoću klizača na bočnim stranama ili kotača ili valjka sa stražnje strane. (Slika 7.).

Slika 7. Malčer VOGER model TFZ 160 (vlastita fotografija)

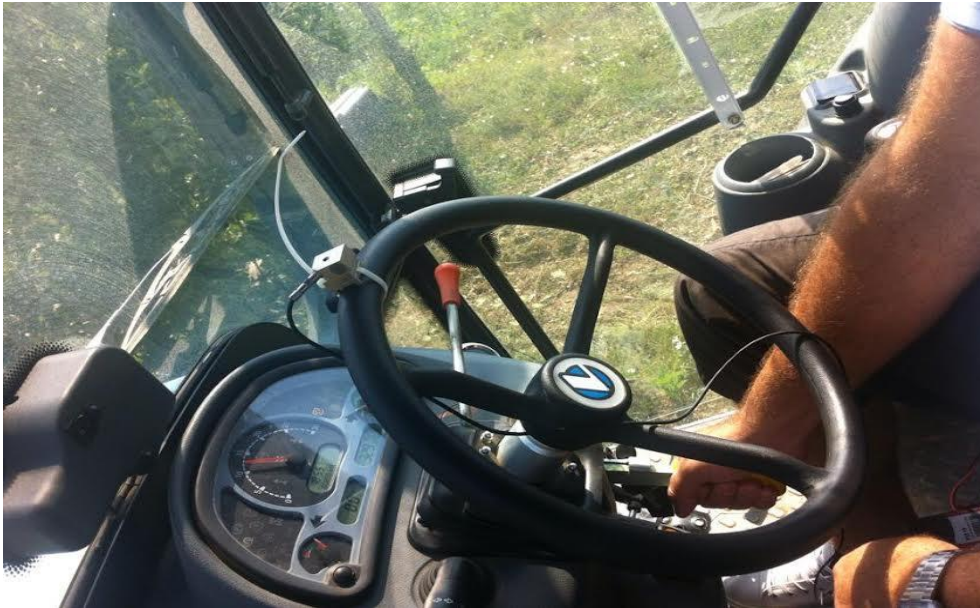
Senzor uređaja za mjerenje razine vibracije mora biti postavljen u smjeru x u pravcu gibanja traktora y bočno okomito na pravac gibanja i z vertikalno gore dolje osi (Slika 8).

Slika 8. Senzor uređaja za mjerenje razine vibracija (vlastita fotografija)
