# Utjecaj različitih agrotehničkih zahvata na proizvedene mehaničke vibracije koje utječu na sustav ruka-šaka rukovatelja u odnosu na radne sate traktora

**Undergraduate thesis / Završni rad**

**Utjecaj različitih agrotehničkih zahvata na proizvedene  
mehaničke vibracije koje utječu na sustav ruka- šaka rukovatelja  
u odnosu na radne sate traktora**

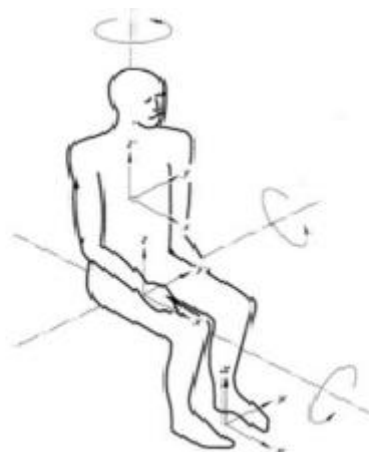
Slika 4. Prikaz pravaca djelovanja vibracija na određene dijelove tijela u sjedećem položaju (HRN ISO 2631-1)

Sva mjerenja obavljena su u skladu sa normama HRN ISO 2631-1 i HRN ISO 5349-1 koje su primjenjive na ljude normalnog zdravlja izložene pravocrtnim vibracijama po njihovoj x, y i z osi (slika 4.).

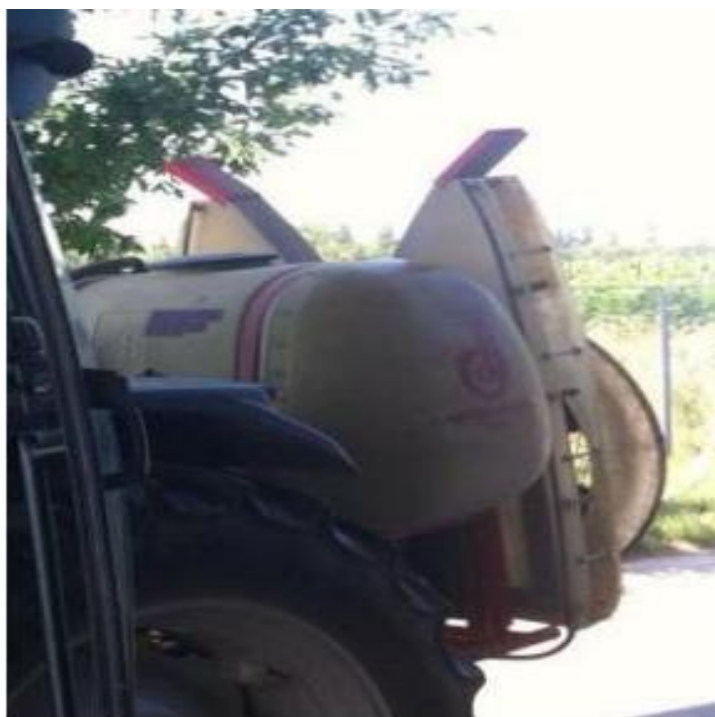
Slika 6. Nošeni traktorski raspršivač Agromehanika AGP 250 (vlastita fotografija)

Istraživanje je obavljeno na nošenom traktorskom raspršivaču marke AGROMEHANIKA AGP250 (slika 6.).

Raspršivač je po konstrukciji kratak i nizak tako da je rukovanje sa njim olakšano. Na leđnoj strani je namješten rezervoar za čišćenje raspršivača poslije završenog prskanja i rezervar sa čistom vodom za pranje ruku. U tablici 1. imamo nekolicinu karakteristika raspršivača marke AGROMEHANIKA AGP250.

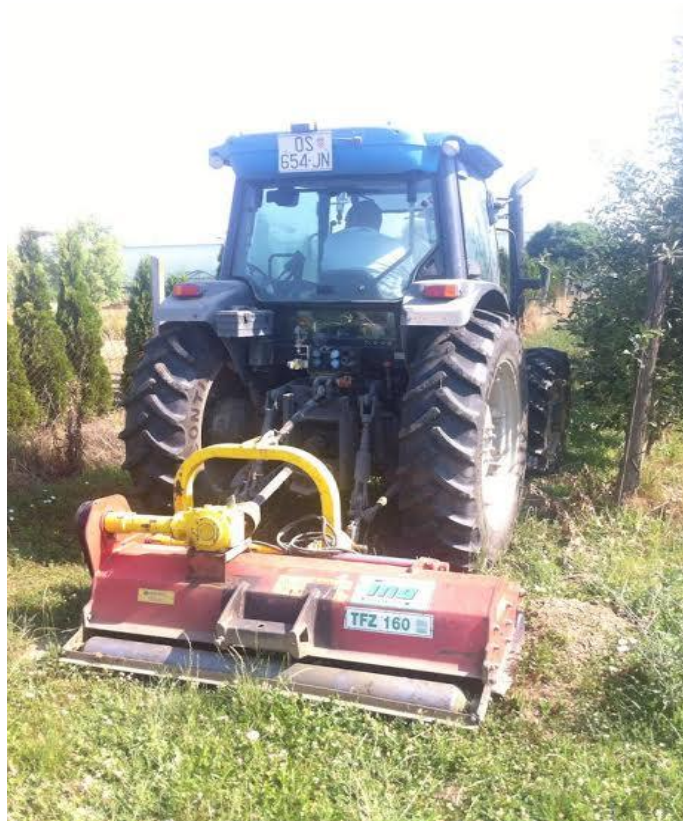
Slika 7. Malčer VOGER model TFZ 160 (vlastita fotografija)

Koristili smo malčer VOGER model TFZ 160. Kod njega je visina obrade podesiva pomoću klizača na bočnim stranama ili kotača ili valjka sa stražnje strane. (Slika 7.).

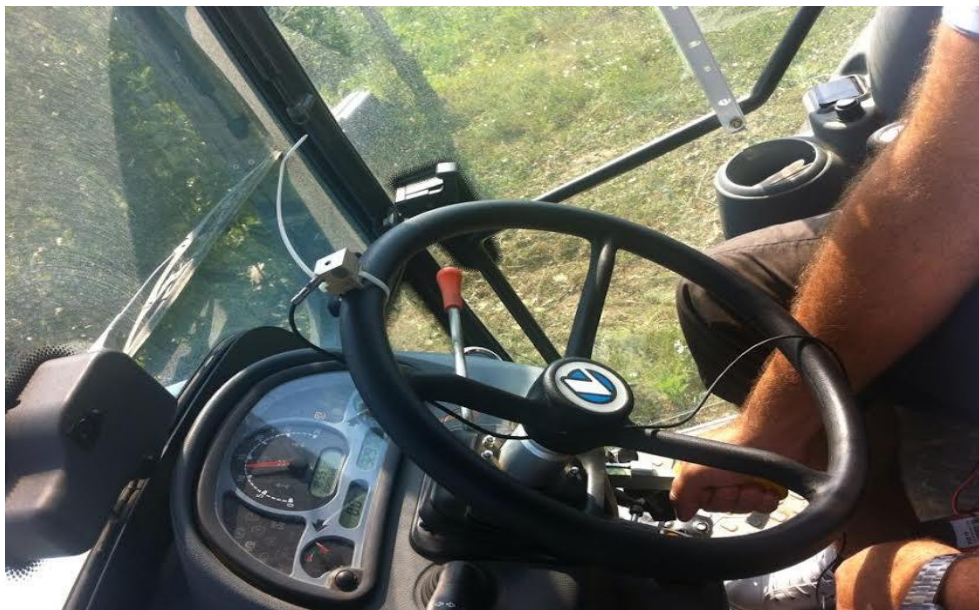
Slika 8. Senzor uređaja za mjerenje razine vibracija (vlastita fotografija)

Senzor uređaja za mjerenje razine vibracije mora biti postavljen u smjeru x u pravcu gibanja traktora y bočno okomito na pravac gibanja i z vertikalno gore dolje osi (Slika 8).
