TESTIRANJE TEHNIČKIH SUSTAVA U ZAŠTITI BILJA PREMA NORMI EN 13790-II

Undergraduate thesis / Završni rad

TESTIRANJE TEHNIČKIH SUSTAVA U ZAŠTITI BILJA
PREMA NORMI EN 13790

Nakon provedenog testiranja 8 raspršivača u tvrtki “Impulcommerce d.o.o., Novačka 158, Zagreb” iz Trnjana, polučeni su sljedeći rezultati.

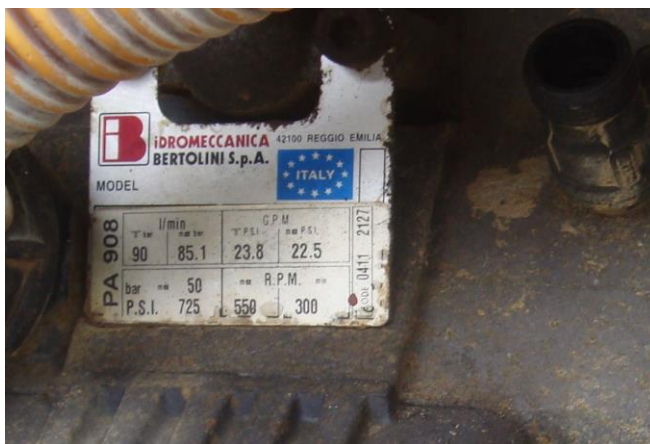
Slika 3. Pločica proizvođača na klipno-membranskoj crpki

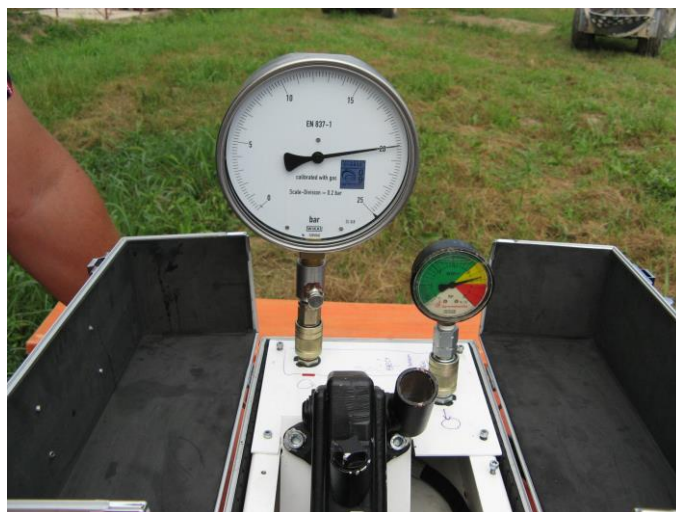
Slika 16. Provjera ispravnosti manometra kod raspršivača PIAVE I
