TESTIRANJE TEHNIČKIH SUSTAVA U ZAŠTITI BILJA PREMA NORMI EN 13790-II

Undergraduate thesis / Završni rad

Nakon provedenog testiranja 8 raspršivača u tvrtki “Impulcommerce d.o.o., Novačka 158, Zagreb” iz Trnjana, polučeni su sljedeći rezultati.

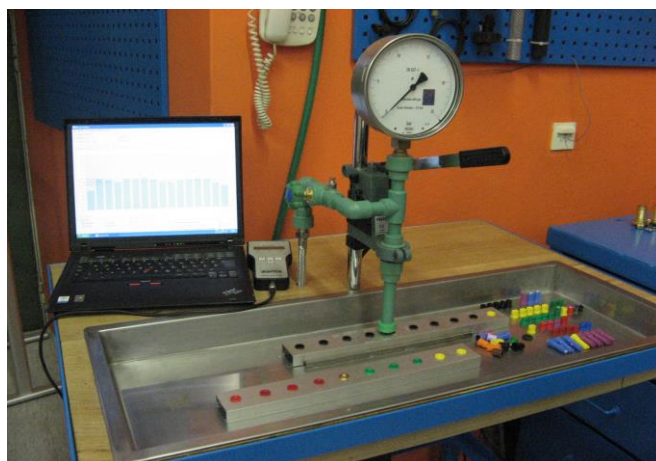
Mlaznice predstavljaju najveći problem pravilnog rada tehničkog sustava u zaštiti bilja. Vrlo je često da se izlazni otvor mlaznice brzo potroši, pa se poveća protok s obzirom na tablično označenu vrijednost. Vrlo često imamo pojavu da se mlaznice začepe uslijed lošeg pročišćavanja tekućine. Europski standard nalaže da treba zamijeniti svaku mlaznicu koja ima protok manji ili veći od 10% s obzirom na tablične vrijednosti pri odgovarajućem radnom tlaku. Za mjerenje protoka tekućine za svaku ispitivanu mlaznicu na ratarskim prskalicama i raspršivačima korišten je stolno – elektronski uređaj (Slika 8.). Prije testiranja mlaznice se podvrgnu pranju, čišćenju, te numeriranju, da bi se nakon toga postavile (10 kom.) u pomični nosač. Provjera se obavlja sa čistom vodom.

Slika 8. Stolno – elektronski uređaj za mjerenje protoka mlaznica

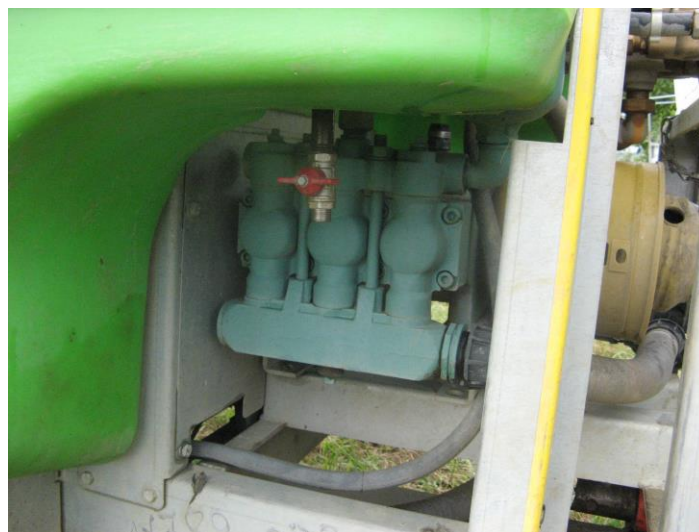
Slika 13. Klipna crpka raspršivača Munckof
