TESTIRANJE TEHNIČKIH SUSTAVA U ZAŠTITI BILJA PREMA NORMI EN 13790-II

Undergraduate thesis / Završni rad

2015

Nakon provedenog testiranja 8 raspršivača u tvrtki “Impulcommerce d.o.o., Novačka 158, Zagreb” iz Trnjana, polučeni su sljedeći rezultati.

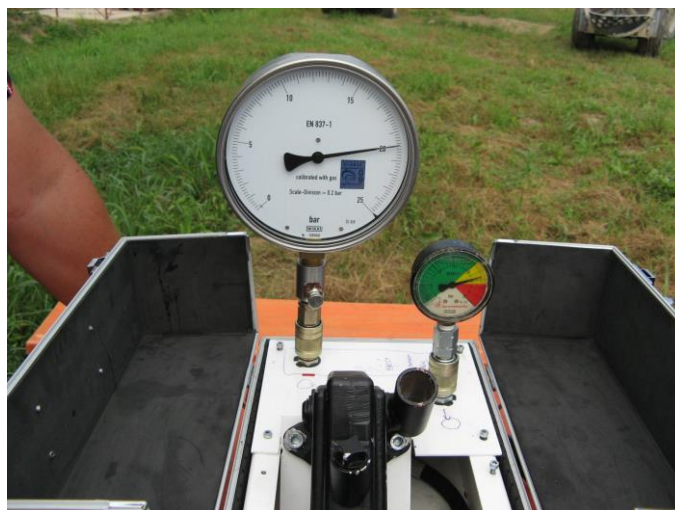
Slika 16. Provjera ispravnosti manometra kod raspršivača PIAVE I
