Inventarizacija Perivoja kralja Petra Krešimira IV u Osijeku

Undergraduate thesis / Završni rad

2018

Sažetak: Perivoj kralja Petra Krešimira IV drugi je po veličini perivoj u Gradu Osijeku sa 24 200 m². Nastao je 1935. godine te je zakonom zaštićen kao spomenik parkovne arhitekture. Upravo zato ga se mora posebno istraživati i čuvati. Cilj ovog rada je inventarizirati sve biljne vrste te infrastrukturne i vrtno elemente koji se nalaze u perivoju. Determinirane biljne vrste uspoređene su sa popisom vrsta Dragice Gucunski iz 1958. godine. Rezultati usporedbe su razlika od 29 kojih više nema te 5 novih biljnih vrsta koje su nove u perivoju jer u povijesti tamo nisu opisane. Također, uočeni su problemi u njihovom rasporedu i održavanju. Popisani su i drugi, vrtni elementi perivoja čije stanje treba popraviti ili im povećati broj s obzirom na veličinu samog perivoja. Takva inventarizacija je preduvjet povijesne studije i studije obnove koje je neophodno napraviti.

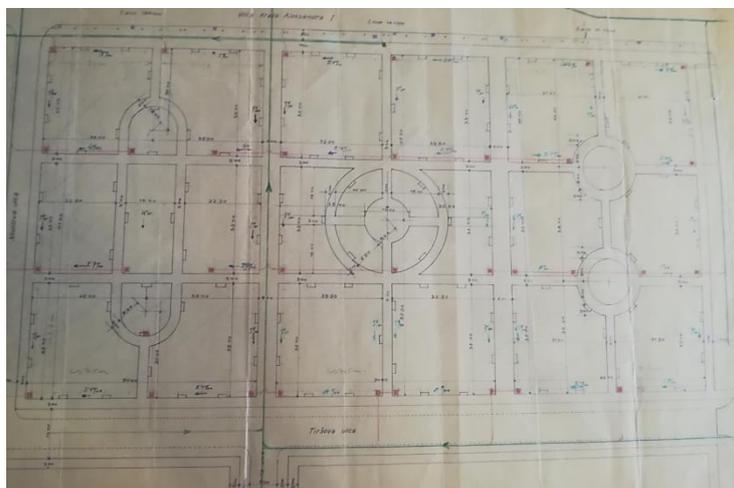
Slika2. Originalni nacrt perivoja na Vijećničkom trgu
 iz 1934.godine
 Izvor : HR-DAOS-495 Zbirka planova i nacrti, mapa
 49

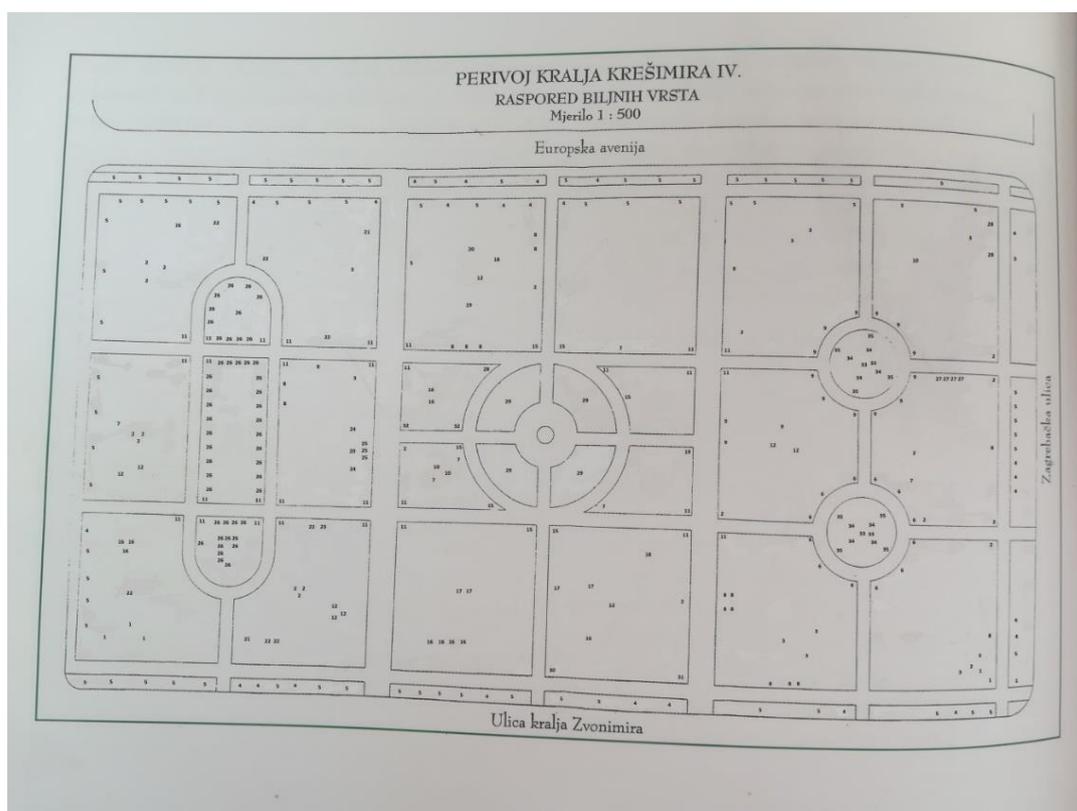
Slika 6. Tlocrt perivoja s označenim biljnim vrstama iz Tablice 2.
Izvor : biljne vrste odredila Gabrijela Rebeka Stanković

u 2018. godini i izrađen je snimak cjelovitog postojećeg stanja, što je i cilj ovog rada, a što je prikazano unutar Tablice 2 i slike 6. Također je izvršena usporedba stanja iz 1958. godine i 2018. godine, kako bi se vidjela dinamika obnove ili nestajanja biljnih vrsta unutar perivojne cjeline.

Usporedbom situacije iz 1958. i 2018. godine, vidljiva je velika razlika u čak 29 biljnih vrsta koje u posljednjoj inventarizaciji nedostaju. Biljne vrste koje su tijekom godina nestale, a nisu obuhvaćene obnovom: *Philadelphus coronarius*, *Picea pungens* var. 'Glauca Klosteri', *Forsythia suspensa*, *Spiraea Douglassii*, *Yucca filamentosa*, *Spiraea sorbifolia*, *Hibiscus syriacus*, *Hibiscus siriacus* Duchess Braband, *Symphoricarpus racemosus*,

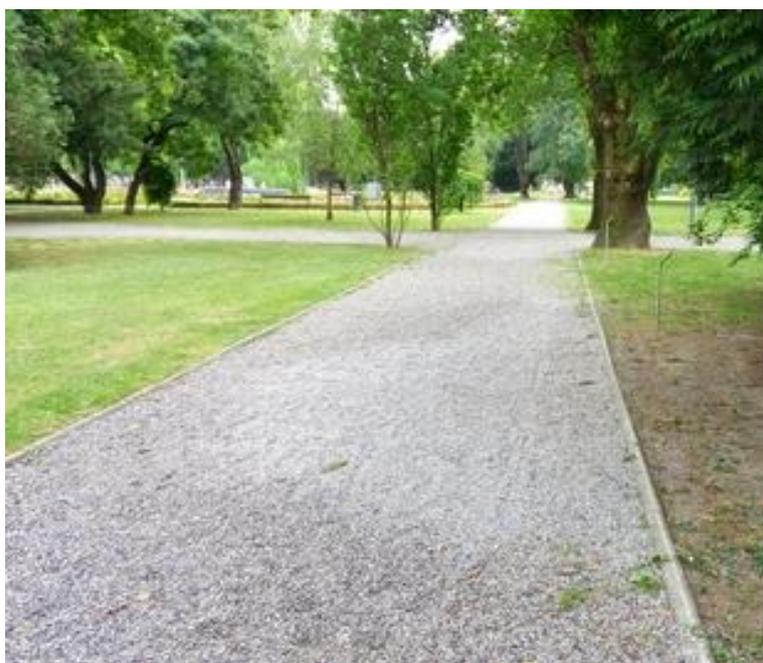
Perivoj kralja Petra Krešimira IV presijeca velika površina, pravocrtno izvedenih staza. Sve staze koje se nalaze u unutrašnjosti perivoja prekrivene su sipinom (Slika 11.), a ostale, vanjske staze omeđene ulicama, su betonske. Staze su postavljene križno i okomito na ronda i imaju izlaz na sve četiri strane svijeta. Zapadno i istočno postoje dva izlaza, a sjeverno i južno čak tri izlaza iz perivoja.

Slika 11. Staze prekrivene sitnim šljunkom

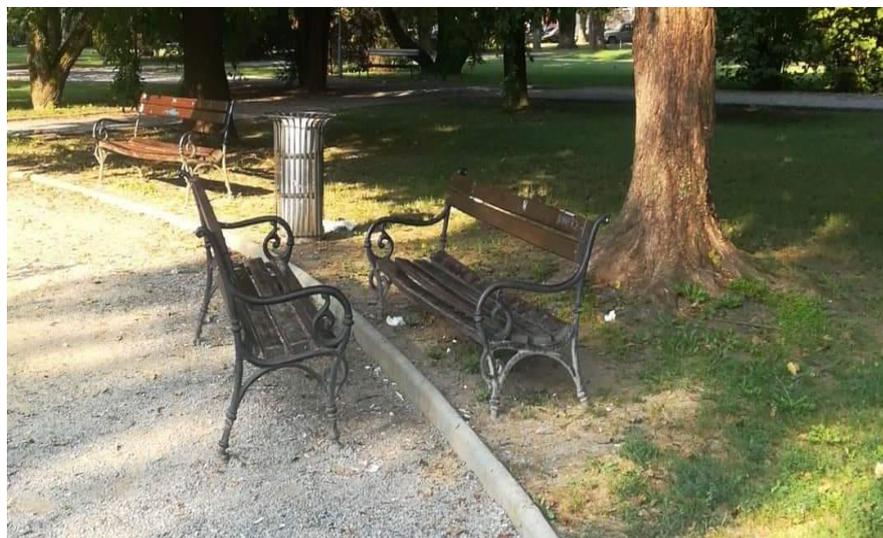
Od vrtne plastike, u perivoju se nalazi 30 klupa i 14 kanti za smeće. Klupe su nove, u dobrom su stanju te su raspoređene po cijelom parku. Međutim, s obzirom da nisu pričvršćene za tlo, mogu se premještati kao što to neki posjetitelji perivoja i rade (Slika 12.). Pri obnovi vrtne plastike napravljena je greška jer prije svake obnove treba izraditi

Slika 12. Razmještene klupe u perivoju
Izvor : snimila Gabrijela Rebeka Stanković

projekt obnove, koji mora biti sukladan izvornom projektu nastalom sredinom 18. stoljeća, a prema kojem su klupe bile bijele sa željeznim okvirima (D. Gucunski, 2002.).

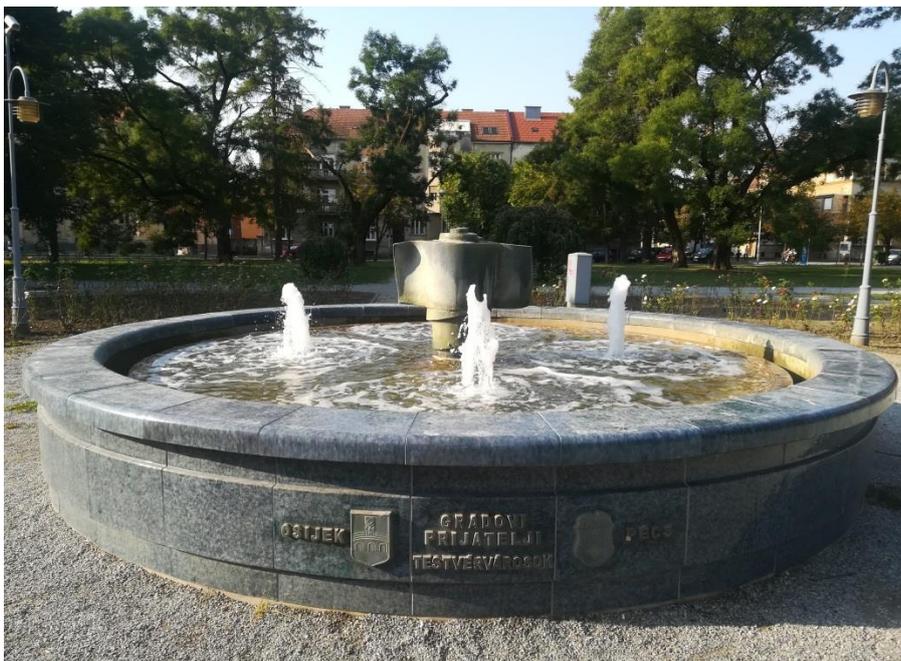
Od vrtnotehničkih elemenata unutar Perivoj kralja Petra Krešimira IV nalazi se fontana i to u samom središtu perivoja i predstavlja glavni izgrađeni akcent. Naziva se *Fontanom prijateljstva*, a Gradu Osijeku darovana je od Grada Pečuha u znak prijateljstva (slika 13.).

Slika 13. Fontana prijateljstva u središtu perivoja
Izvor : snimila Gabrijela Rebeka Stanković

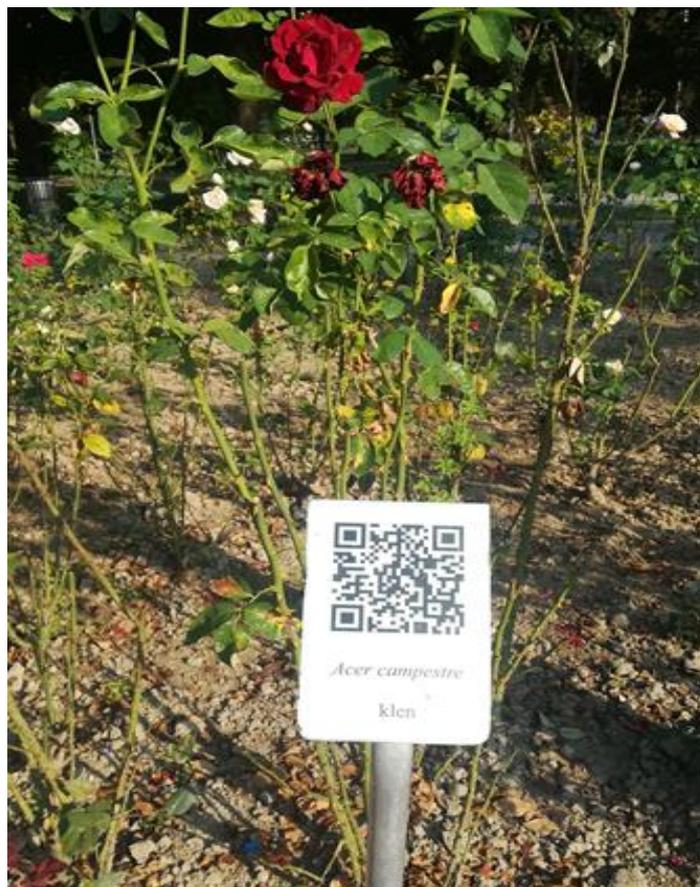
izvršen pa većina biljnih vrsta nema svoje oznake, a neke su i krivo postavljene (Slika 16.).

Slika 16. Krivo postavljena oznaka
Izvor : snimila Gabrijele Rebecka Stanković

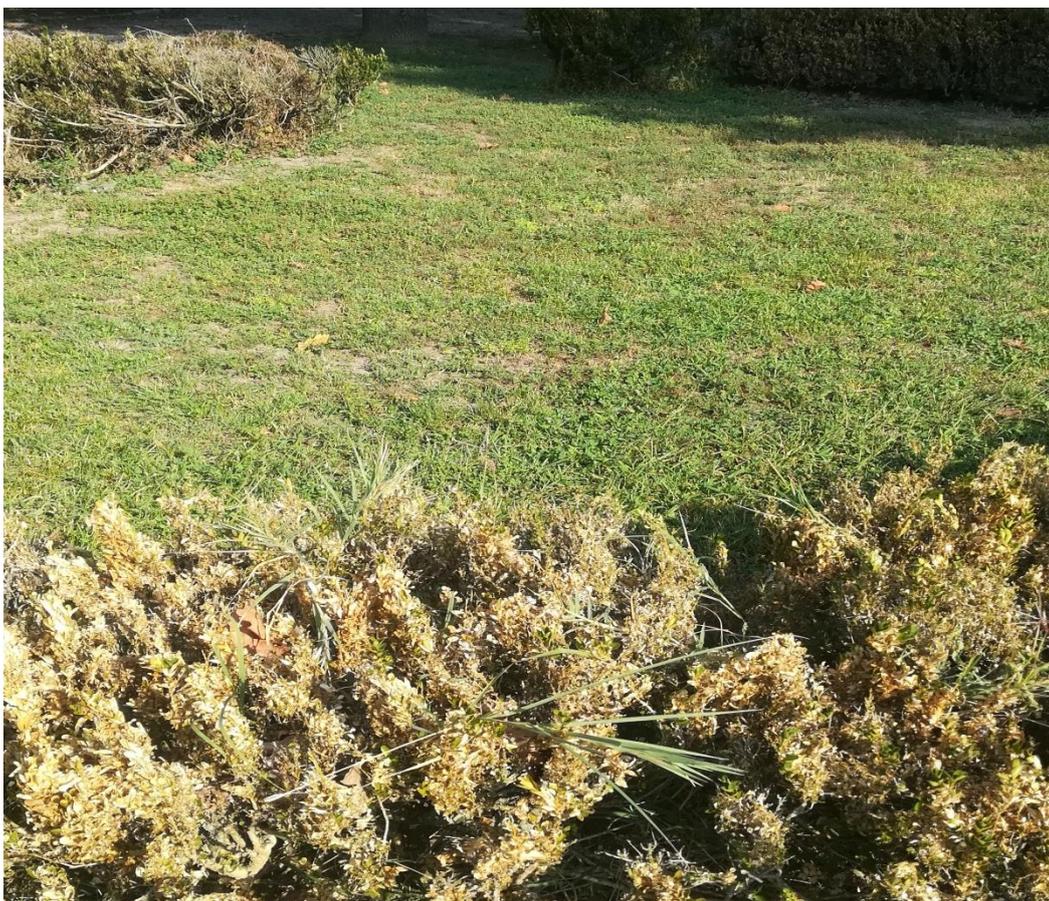
Uz već spomenute nepravilnosti vezane za samu infrastrukturu i vrtni mobilijar, postoje i problemi u organsko-biološkoj komponenti. Naime, mnogim biljkama je potrebno bolje i češće održavanje jer se suše. Za to je najbolji primjer šimšir (*Buxus sempervirens*), koji je u velikom broju jedinki zastupljen u zapadnom dijelu perivoja. Ova biljna vrsta je u perivoju stilistički oblikovana s vrlo pravilno postavljenim rasporedom jedinki. Međutim, na mnogim se dijelovima biljke počinju sušiti (Slika 17.) pa te sušce treba ukloniti ili bolje zaštititi. U istom dijelu perivoja nalazi se i bijeli jasen (*Fraxinus excelsior*) koji je zahvaćen napadom štetnika pa se tkivo lišća suši i nekrotizira (Slika 18.). Također, u perivoju se nalaze i drvenaste biljne vrste čija kora deformirana i puknuta (Slika 20.). Isto tako, postoje i panjevi odrezanih stabala koje bi svrdlom trebalo ukloniti.

Slika 17. Šimšir koji se na dijelovima sve više suši
Izvor : snimila Gabrijela Rebeka Stanković

S obzirom na navedene probleme nepravilnog održavanja perivoja, a uzimajući u obzir činjenicu da je Perivoj kralja Petra Krešimira IV zakonom zaštićen kao spomenik parkovne baštine, potrebno je učiniti određene metode obnove. Cilj je obnove povijesne parkovne arhitekture da se sačuva od propadanja i oštećenja, a u metode obnove ubrajamo : konzervaciju, revitalizaciju, restauraciju, rekonstrukciju, rekonpoziciju te repliku (Šćitaroci, 1992.). U ovome slučaju, prvenstveno je potrebno napraviti potpunu povijesnu studiju perivoja da bi se moglo znati koje metode se i na koji način trebaju primijeniti. Većinom se koristi više različitih metoda obnove, vrlo rijetko samo jedna. To je u onom slučaju kada je perivoj toliko očuvan da nije potrebna nijedna druga intervencija, osim održavanja. Dakle, s obzirom na uočene probleme s postojećim i nestalim biljnim vrstama, kao i s vrtnim mobilijarom, za Perivoj kralja Petra Krešimira IV potrebno je primijeniti više različitih metoda obnova.

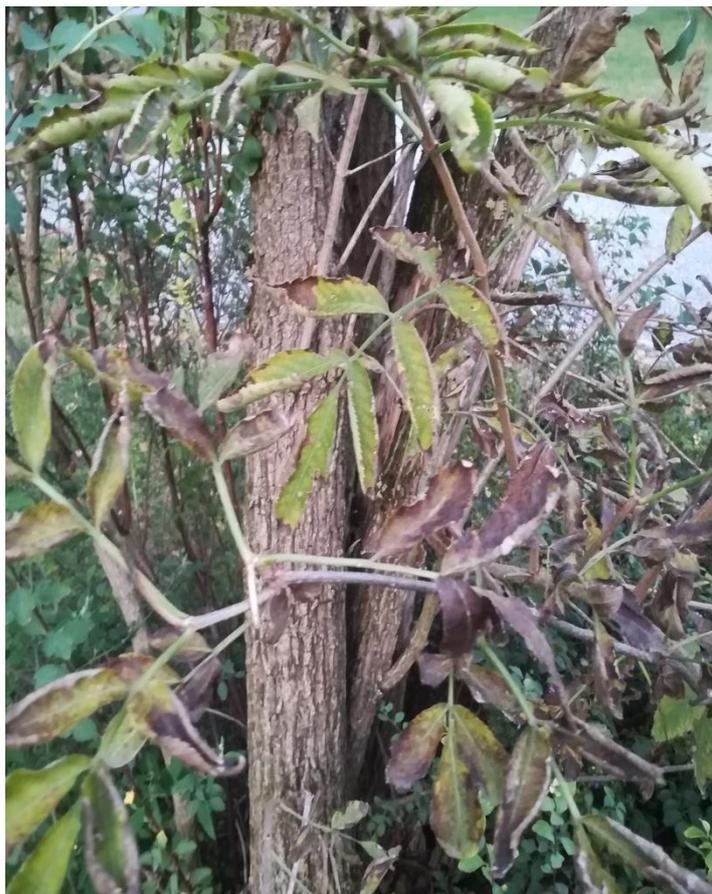
Slika 18. Bijeli jasen zahvaćen napadom štetnika
Izvor : snimila Gabrijela Rebeka Stanković

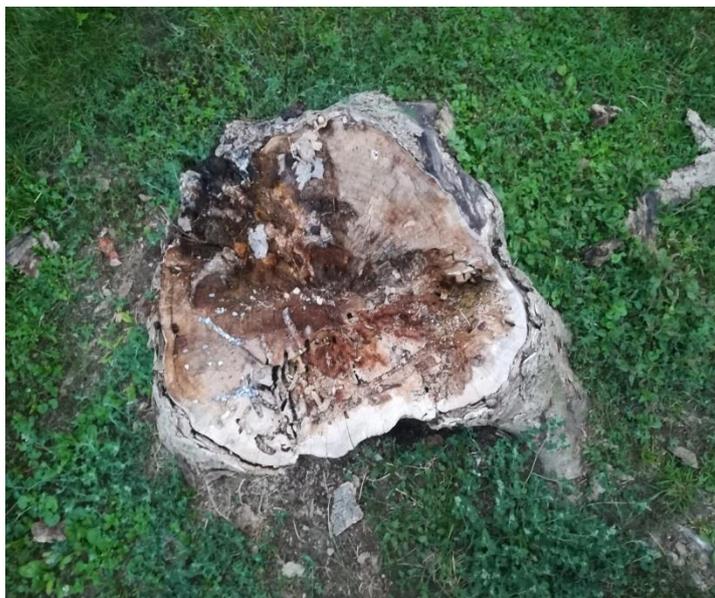
Slika 19. Panj kojeg svrdlom treba ukloniti
Izvor : snimila Gabrijela Rebeka Stanković
