# Inventarizacija Perivoja kralja Petra Krešimira IV u Osijeku

**Undergraduate thesis / Završni rad**

**2018**

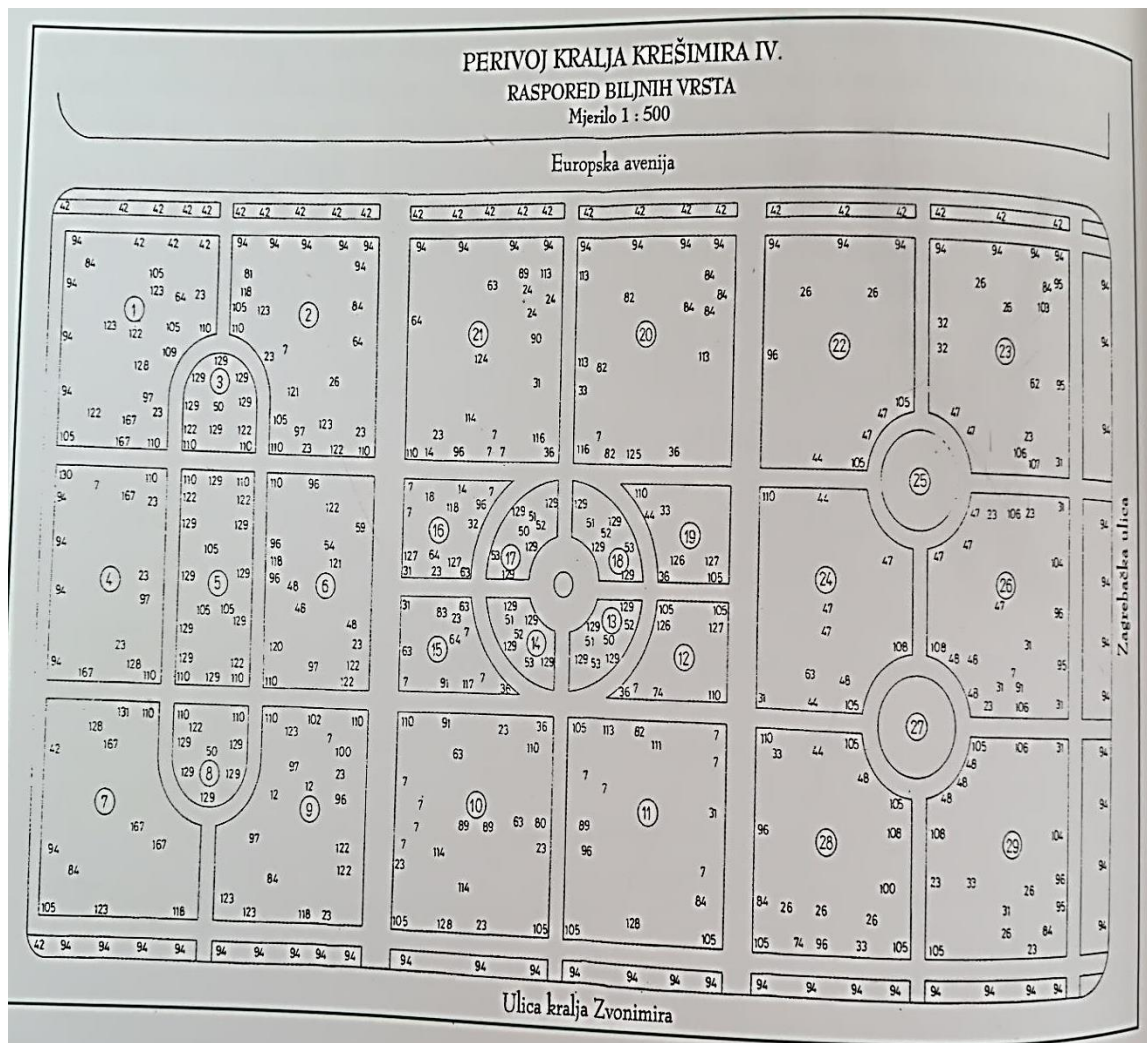
Slika 5. Tlocrt perivoja s označenim biljnim vrstama iz Tablice 1.  
 Izvor : Gucunski D. (2002.) : Osječki perivoji i drvoredi. Državni arhiv u Osijeku

Najstariji popis biljnih vrsta potječe iz 1958. godine, a izradila ga je Dragica Gucunski (Tablica 1.) zajedno s grafičkim prikazom zatečenog stanja (slika 5).
