Inventarizacija Perivoja kralja Petra Krešimira IV u Osijeku

Undergraduate thesis / Završni rad

Sažetak: Perivoj kralja Petra Krešimira IV drugi je po veličini perivoj u Gradu Osijeku sa 24 200 m². Nastao je 1935. godine te je zakonom zaštićen kao spomenik parkovne arhitekture. Upravo zato ga se mora posebno istraživati i čuvati. Cilj ovog rada je inventarizirati sve biljne vrste te infrastrukturne i vrtno elemente koji se nalaze u perivoju. Determinirane biljne vrste uspoređene su sa popisom vrsta Dragice Gucunski iz 1958. godine. Rezultati usporedbe su razlika od 29 kojih više nema te 5 novih biljnih vrsta koje su nove u perivoju jer u povijesti tamo nisu opisane. Također, uočeni su problemi u njihovom rasporedu i održavanju. Popisani su i drugi, vrtni elementi perivoja čije stanje treba popraviti ili im povećati broj s obzirom na veličinu samog perivoja. Takva inventarizacija je preduvjet povijesne studije i studije obnove koje je neophodno napraviti.

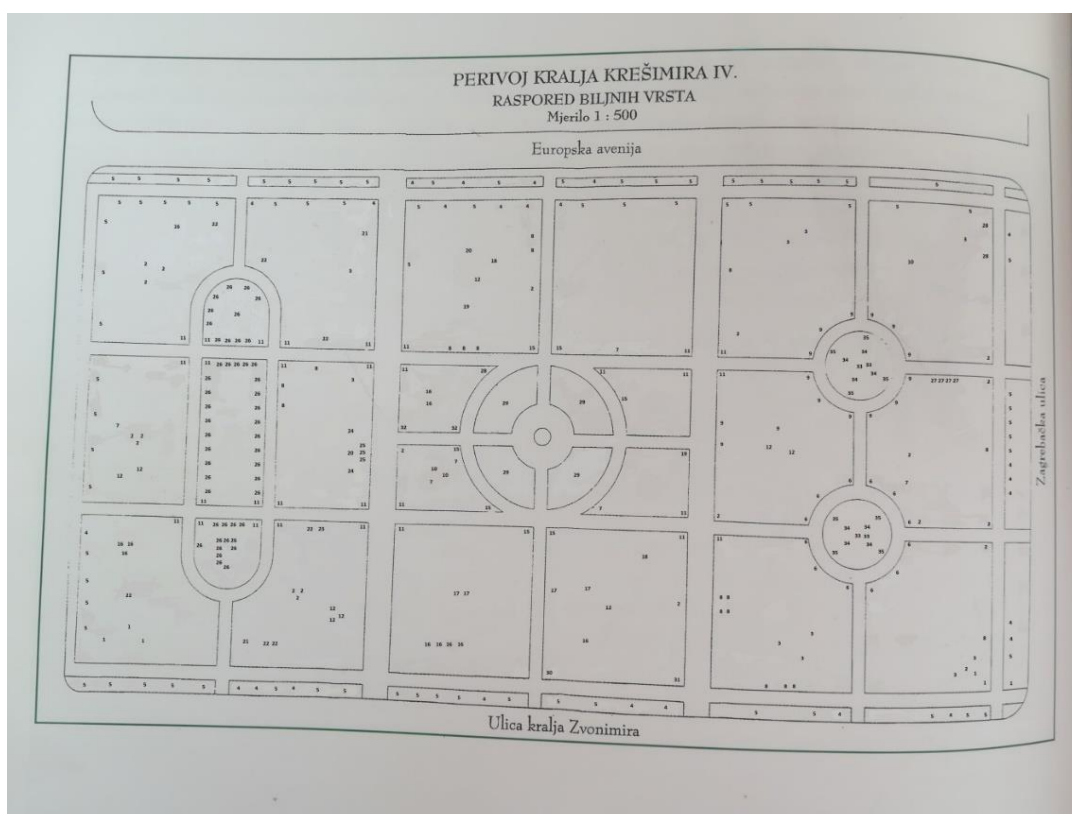
Slika 6. Tlocrt perivoja s označenim biljnim vrstama iz Tablice 2.
Izvor : biljne vrste odredila Gabrijela Rebeka Stanković

Latinski naziv	Hrvatski naziv	Broj u tlocrtu
<i>Populus nigra var. italica</i>	Jablan	1
<i>Taxus baccata</i>	Tisa	2
<i>Catalpa bignonioides</i>	Katalpa	3
<i>Acer platanoides</i>	Javor mliječ	4
<i>Acer pseudoplatanus</i>	Gorski javor	5
<i>Prunus serrulata</i>	Japanska trešnja	6
<i>Betula pendula</i>	Obična breza	7
<i>Cydonia japonica</i>	Japanska dunja	8
<i>Prunus cerasifera</i>	Crvenolisna šljiva	9
<i>Paulownia imperialis</i>	Prstenasta paulovnja	10
<i>Quercus robur var. fastigiata</i>	Hrast lužnjak stupasti	11
<i>Pinus nigra</i>	Crni bor	12
<i>Exochorda racemosa</i>	Kineski bisernjak	13
<i>Celtis australis</i>	Obični koprivić	14
<i>Morus alba var. pendula</i>	Bijeli dud žalosni	15
<i>Larix decidua</i>	Europski ariš	16
<i>Sophora japonica</i>	Japanska sofora	17
<i>Fraxinus excelsior</i>	Bijeli jasen	18
<i>Acer negundo</i>	Negundovac	19
<i>Fagus silvatica var. purpurea</i>	Obična bukva	20
<i>Syringa vulgaris</i>	Jorgovan	21

<i>Thuja gigantea</i>	Golema tuja	22
<i>Cornus mas</i>	Crveni drijen	23
<i>Chamaeciparis Lawsoniana</i>	Lawsonov pačempres	24
<i>Corylus avellana</i>	Obična lijeska	25
<i>Buxus sempervirens</i>	Šimšir	26
<i>Spiraea Wanhouttei</i>	Wanhouttei-ova suručica	27
<i>Acer campestre</i>	Javor klen	28

<i>Rosa fashion</i>	Ruža	29
<i>Crataegus monogyna</i>	Jednoplodni glog	30
<i>Carpinus betulus</i>	Obični grab	31
<i>Koelreuteria paniculata</i>	Metličasta kelreuterija	32
<i>Canna indica</i> L.	Kana	33
<i>Celosia carmina</i> L.	Pijetlova krijesta	34
<i>Artemisia stelleriana</i> L.	Ukrasni pelin	35

u 2018. godini i izrađen je snimak cjelovitog postojećeg stanja, što je i cilj ovog rada, a što je prikazano unutar Tablice 2 i slike 6. Također je izvršena usporedba stanja iz 1958. godine i 2018. godine, kako bi se vidjela dinamika obnove ili nestajanja biljnih vrsta unutar perivojne cjeline.

Usporedbom situacije iz 1958. i 2018. godine, vidljiva je velika razlika u čak 29 biljnih vrsta koje u posljednjoj inventarizaciji nedostaju. Biljne vrste koje su tijekom godina nestale, a nisu obuhvaćene obnovom: *Philadelphus coronarius*, *Picea pungens* var. 'Glauca Klosteri', *Forsythia suspensa*, *Spiraea Douglassii*, *Yucca filamentosa*, *Spiraea sorbifolia*, *Hibiscus syriacus*, *Hibiscus siriacus Duchess Braband*, *Symphoricarpus racemosus*,

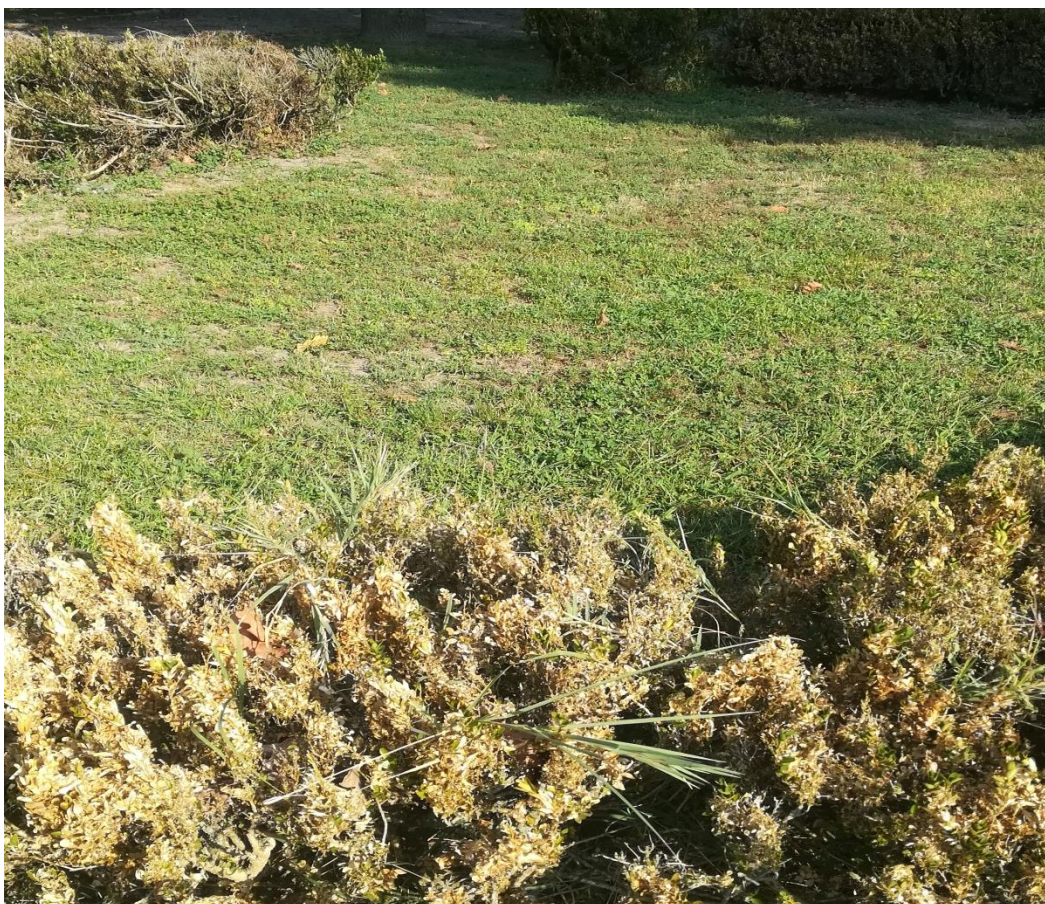
Slika 17. Šimšir koji se na dijelovima sve više suši
Izvor : snimila Gabrijela Rebeka Stanković

Uz već spomenute nepravilnosti vezane za samu infrastrukturu i vrtni mobilijar, postoje i problemi u organsko-biološkoj komponenti. Naime, mnogim biljkama je potrebno bolje i češće održavanje jer se suše. Za to je najbolji primjer šimšir (*Buxus sempervirens*), koji je u velikom broju jedinki zastupljen u zapadnom dijelu perivoja. Ova biljna vrsta je u perivoju stilistički oblikovana s vrlo pravilno postavljenim rasporedom jedinki. Međutim, na mnogim se dijelovima biljke počinju sušiti (Slika 17.) pa te sušce treba ukloniti ili bolje zaštititi. U istom dijelu perivoja nalazi se i bijeli jasen (*Fraxinus excelsior*) koji je zahvaćen napadom štetnika pa se tkivo lišća suši i nekrotizira (Slika 18.). Također, u perivoju se nalaze i drvenaste biljne vrste čija kora deformirana i puknuta (Slika 20.). Isto tako, postoje i panjevi odrezanih stabala koje bi svrdlom trebalo ukloniti.
