Diplomski studij Mehanizacije

**BRZINA GIBANJA I AGROTEHNIČKA OPERACIJA KAO ČIMBENICI  
POJAVE VIBRACIJA KOJE UTJEČU NA SUSTAV RUKA – ŠAKA  
RUKOVATELJA POLJOPRVREDNOG TRAKTORA**

**Diplomski rad**

Osijek, 2018.

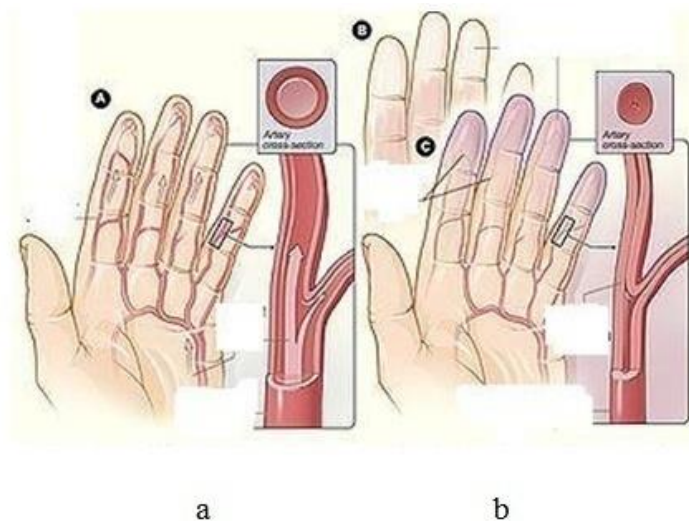
Slika 2: Prikaz utjecaja vibracija na ruke rukovatelja

Slika 2 prikazuje utjecaj vibracija na krve žile rukovatelja:

- a) Prikaz normalnih krvnih žila prstiju
- b) Prikaz promjena na krvnim žilama i prstima rukovatelj
