# **Brzina gibanja i agrotehnička operacija kao čimbenici pojave vibracija koje utječe na sustav ruka -šaka rukovatelja poljoprivrednog traktora**

**Master's thesis / Diplomski rad**

**2018**

**BRZINA GIBANJA I AGROTEHNIČKA OPERACIJA KAO ČIMBENICI  
POJAVE VIBRACIJA KOJE UTJEĆU NA SUSTAV RUKA – ŠAKA  
RUKOVATELJA POLJOPRVIREDNOG TRAKTORA**

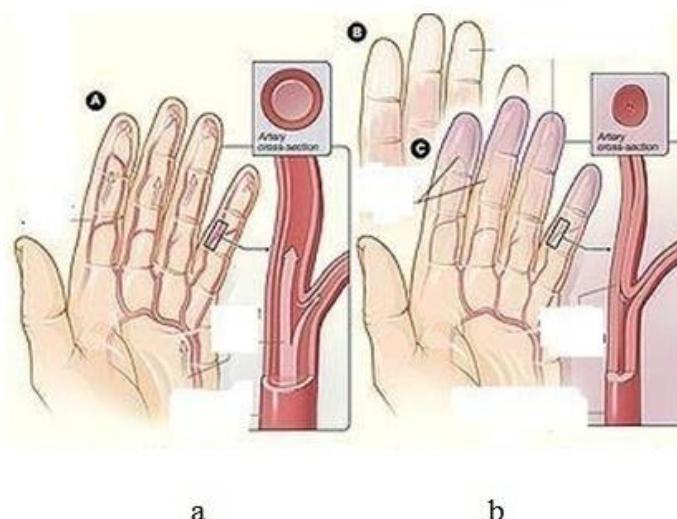
Slika 2: Prikaz utjecaja vibracija na ruke rukovatelja

Slika 2 prikazuje utjecaj vibracija na krve žile rukovatelja:

- a) Prikaz normalnih krvnih žila prstiju
- b) Prikaz promjena na krvnim žilama i prstima rukovatelj

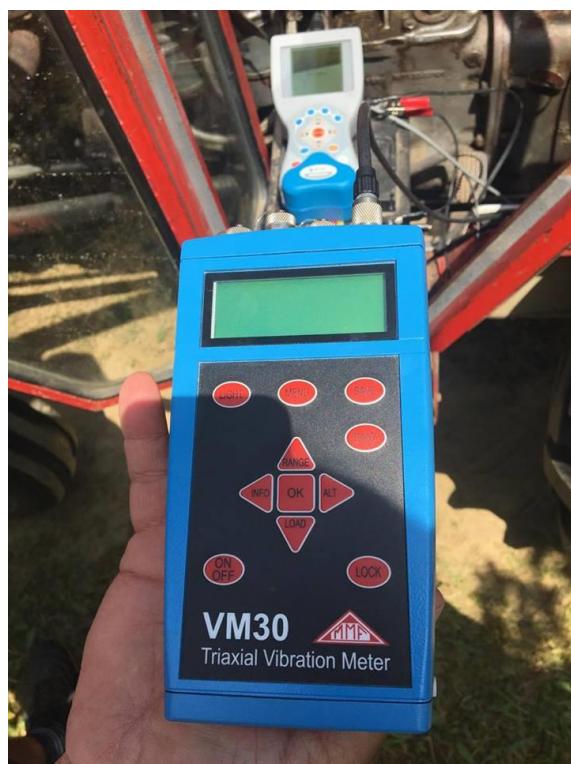
Slika 3: Uredaj za mjerenje mehaničkih vibracija MMF VM30-H

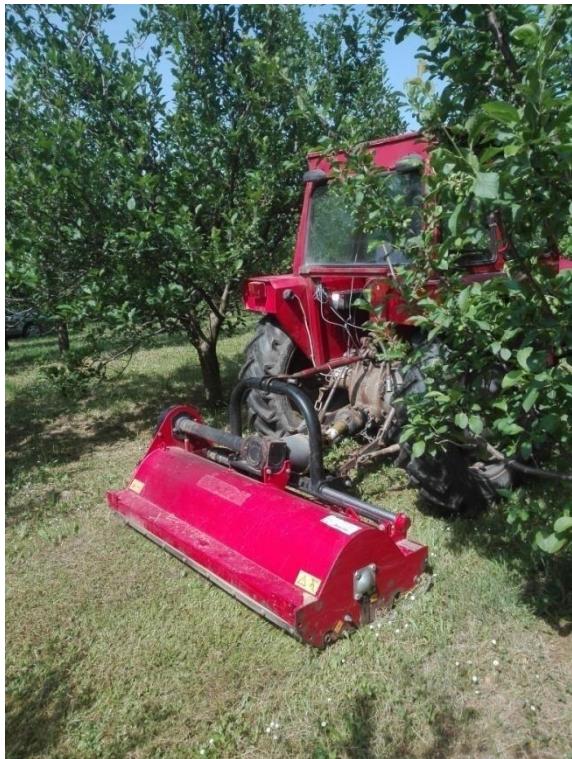
Slika 4: Malčer

- malčer (slika 4): 1 km/h, 2 km/h, 3 km/h;
- raspršivač (slika 5): 2 km/h, 3 km/h, 4km/h i
- bočna freza (slika 6): 1 km/h, 2 km/h, 3 km/h).

Osnovne tehničke karakteristike malčera Gramip GS 45 – 160 ( Uputstva za upotrebu)

- Godina proizvodnje: 2011
- Radni broj okretaja: 540 o/min
- Vanjska širina: 1730 mm
- Radna širina: 1600 mm
- Težina: 281 kg
- Broj radnih organa (čekića): 24
- Potrebna snaga traktora: 34 – 55 ks
- Max. debljina usitnjavanja: do 3,5 cm

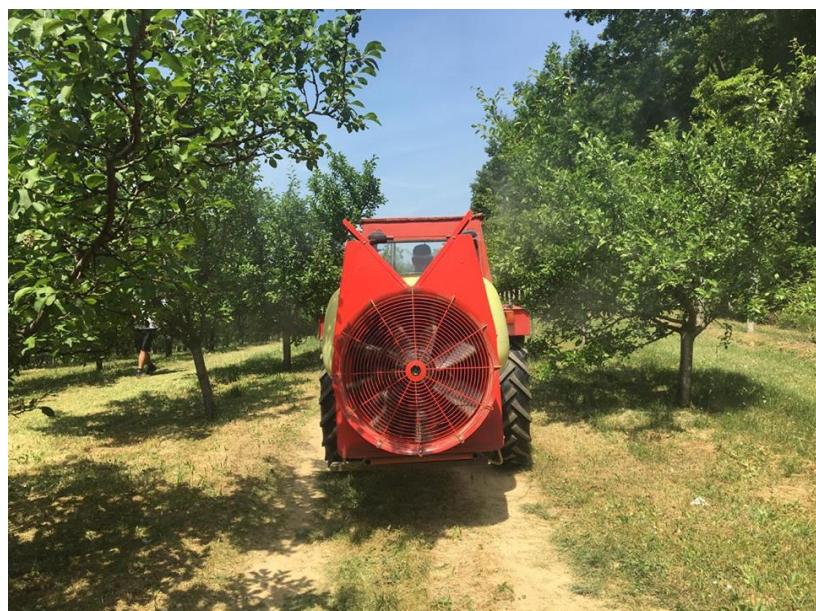
Slika 5: Raspršivač

Osnovne tehničke karakteristike raspršivača Agromehanika ( Nošeni traktorski raspršivači AGP 100- 500 Uputstva za upotrebu)

- Godina proizvodnje: 2010
- Tip raspršivača: AGP
- Model: 440 U

- Zapremina spremnika: 440 (l)
- Masa stroja: 188 kg
- Prečnik ventilatora (mm) Ø: 825
- Ukupan broj mlaznica: 10
- Količina zraka ( $m^3/h$ ) \* 1000: 15 – 45
- Izlazna brzina (m/s): 12 – 38
- Broj okretaja ventilatora: 1500
- Tip crpke: BM 65/30
- Širina (cm): 120
- Visina (cm): 140
- Dubina (cm): 133
-

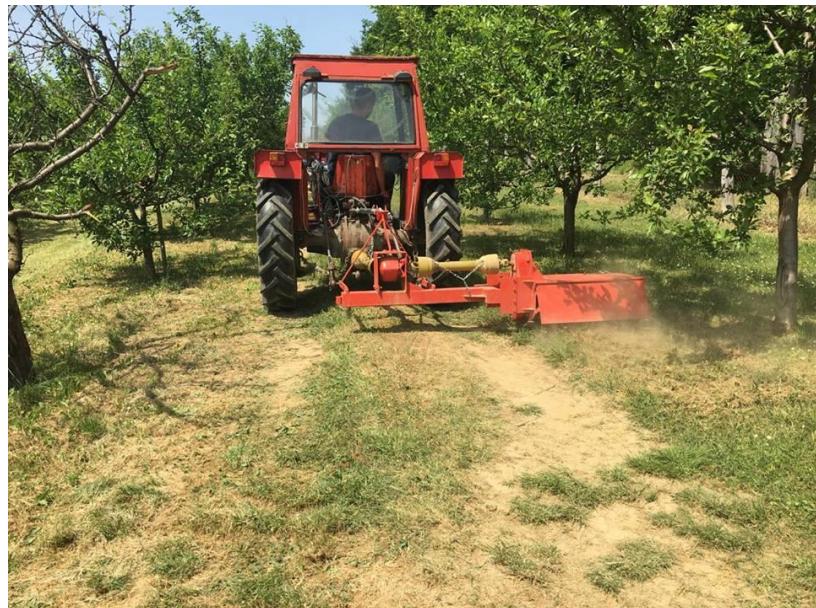
Slika 6: Bočna freza

#### Osnovne tehničke karakteristike bočne freze

- Radna širina (cm): 80
- Ukupna širina (cm): 215
- Radni broj okretaja: 540 o/min
- Masa stroja: 180 kg
- Broj radnih organa: 5

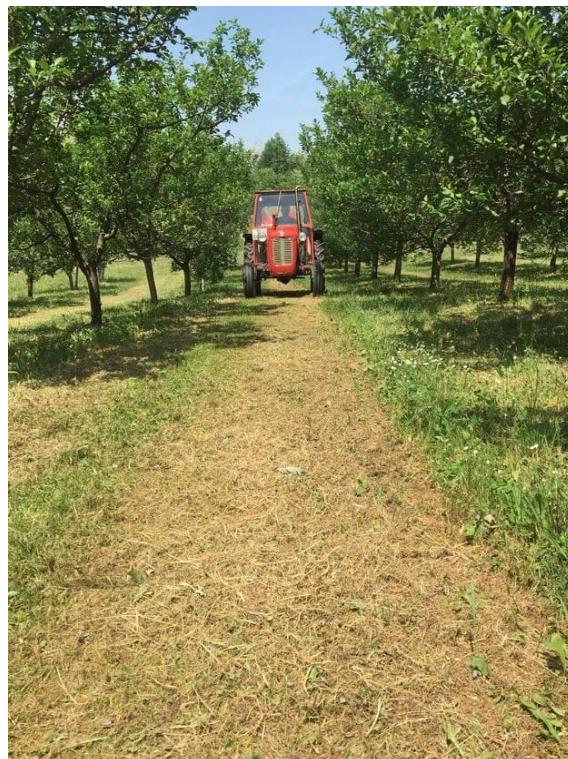
Slika 7: Pokusna traka

Svako mjerjenje ponovljeno je tri puta, a pokusna traka (slika 7) je iznosila 150m. Istraživanje je obavljeno na traktoru proizvođača „IMT“ tipa „539“ (slika 8) traktor se prije ispitivanja većinom koristio za obavljanje sličnih agrotehničkih operacija.

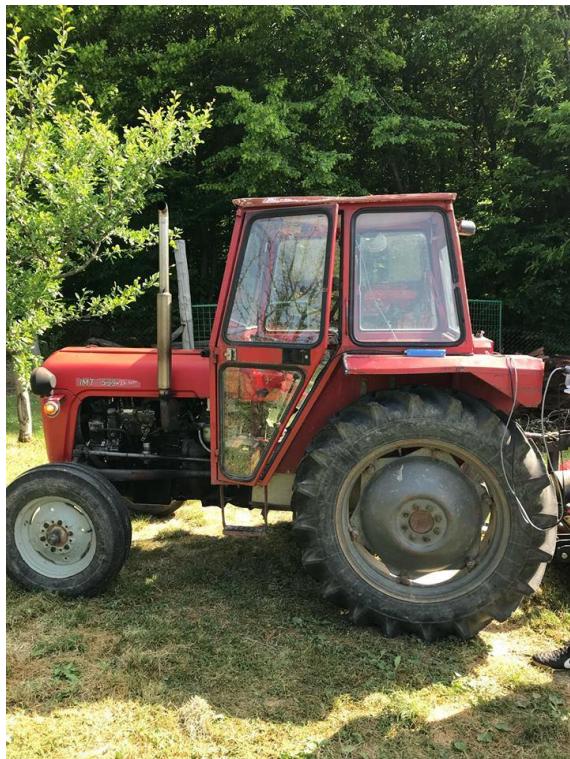
Slika 8: Traktor „IMT 539“

Osnovne tehničke karakteristike traktora „IMT 539“ ( Priručnik za rukovanje i održavanje traktora IMT 539)

- Godina proizvodnje: 1987
- Širina traktora: 1625mm
- Ukupna dužina: 2972 mm
- Ukupna visina: 1372mm
- Razmak između osovina: 1830
- Visina poteznice: 502 mm
- Ukupna težina: 1440 (kg)
- Radna zapremina: 2500  $m^3$
- Zapremina rezervoara: 35 (l)
- Broj cilindara: 3
- Stupanj kompresije: 17, 4:1
- Snaga motora na zamašnjaku pri  $2000\ min^{-1}$ : 28,7kW
- Snaga motora na priključnom vratilu pri  $2000\ min^{-1}$ : 26,5 kW
- Maksimalni okretni moment pri  $1300\ min^{-1}$ : 15,3 daNm

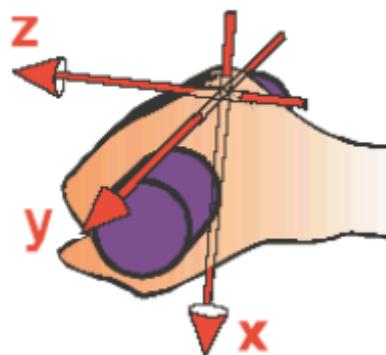
Slika 9: Prikaz osi kojima je rukovatelj izložen

Rukovatelj je tijekom gibanja traktora izložen vibracijama u smjeru x, y i z osi (slika 9). Senzor za mjerjenje vibracija je bio postavljen u skladu sa normom HRN ISO 5349 – 2, (slika 11.) isti je bio pričvršćen za kolo upravljača pomoću plastičnih vezica (slika 12.). Tijekom istraživanja ruke rukovatelja su bile u klasičnom položaju na kolu upravljača (slika 13.)

- x os: uzdužno, duž pravca gibanja – naprijed (pozitivno) / natrag (negativno)
- y os: bočno, pod pravim kutom u odnosu na smjer vožnje
- z os: vertikalno, prema gore (pozitivno) / prema dolje, okomito na pod (negativno) (HRN ISO 2631 – 1).

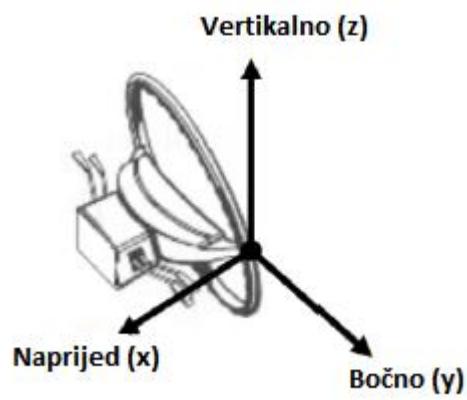
Slika 10: Prikaz osi na kolu upravljača

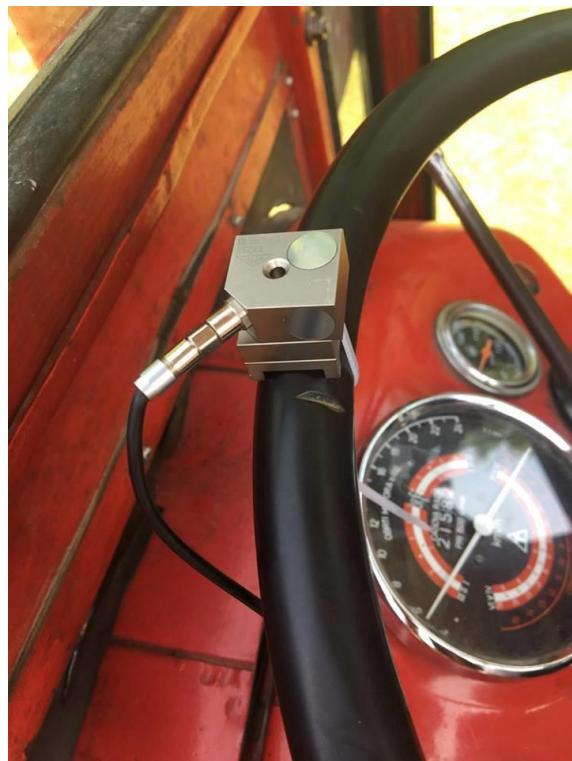
Slika 11: Senzor za vibracije

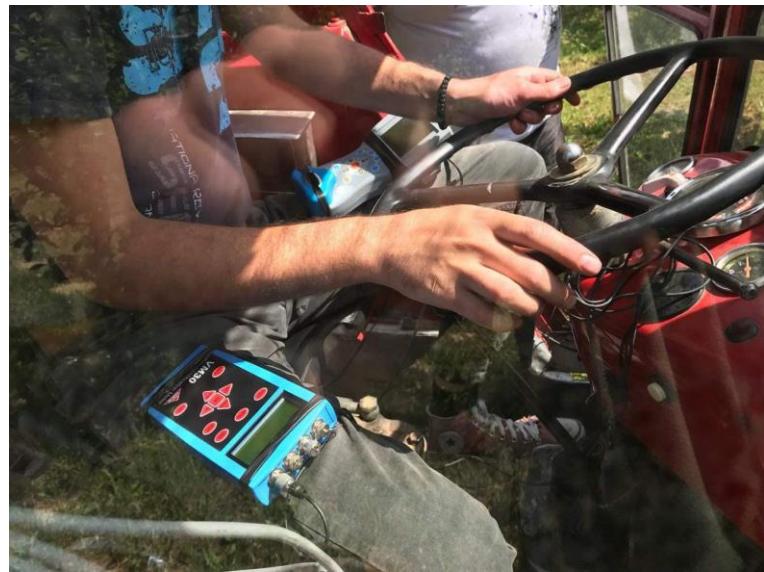
Slika 12: Položaj ruku na kolu upravljača

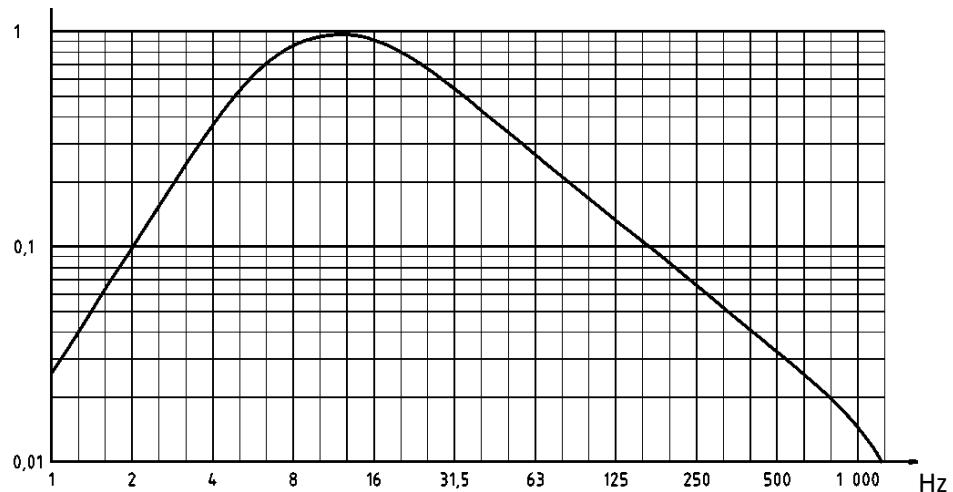
Slika 13: Težinski filter (Wh) za sustav ruka šaka

Težinski filter Wh koristi se za mjerjenje vibracija koje utječu na sustav ruka šaka rukovatelja prema standardu HRN ISO 5349-1 (slika 13)

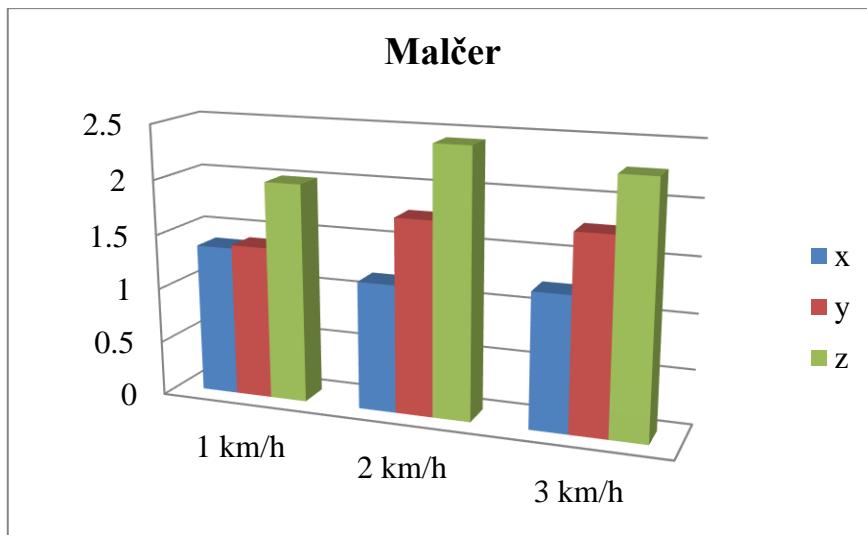
Grafikon 1: Prikaz srednjih izračunatih vrijednosti vibracija pri radu malčerom

Grafikon 1 prikazuje srednje vrijednosti vibracija koje utječu na sustav ruka šaka rukovatelja u radu malčerom pri brzini kretanja od 1 km/h, 2km/h i 3 km/h u smjeru x, y i z osi. Najniže vibracije koje utječu na sustav ruka šaka rukovatelja u smjeru x osi izmjerene su pri brzini od 2 km/h, a u smjeru y i z osi pri brzini od 1 km/h. Najveće vibracije izmjerene su u smjeru x osi izmjerene su pri brzini od 1 km/h, a u smjeru y i z osi pri brzini od 2 km/h.

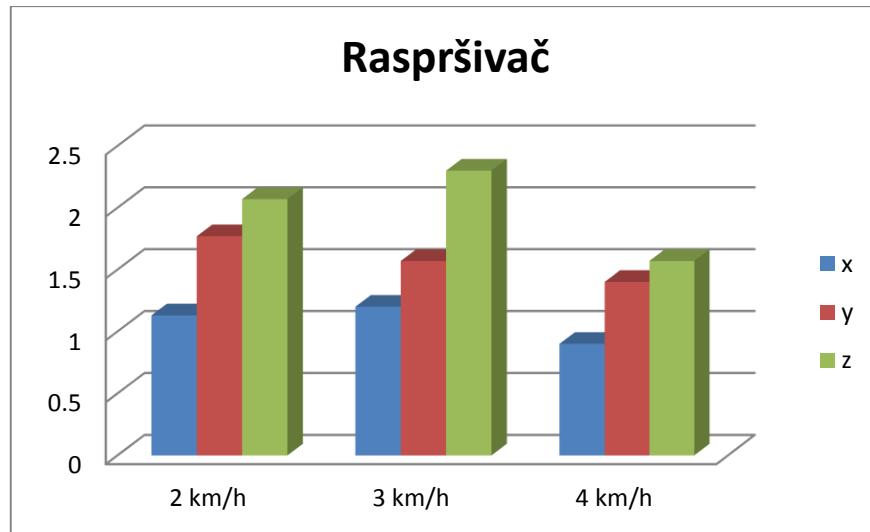
Grafikon 2: Prikaz srednjih izračunatih vrijednosti vibracija pri radu raspršivačem

Grafikon 2 prikazuje srednje vrijednosti vibracija koje utječu na sustav ruka šaka rukovatelja u radu raspršivačem pri brzini kretanja od 2 km/h, 3km/h i 4 km/h u smjeru x, y i z osi. Najniže vibracije koje utječu na sustav ruka šaka rukovatelja izmjerene su pri brzini od 4 km/h u smjeru sve tri osi (x, y i z). Najveće vibracije izmjerene su u smjeru z i x osi, pri brzini od 3 km/h, a u smjeru y osi pri brzini od 2 km/h.

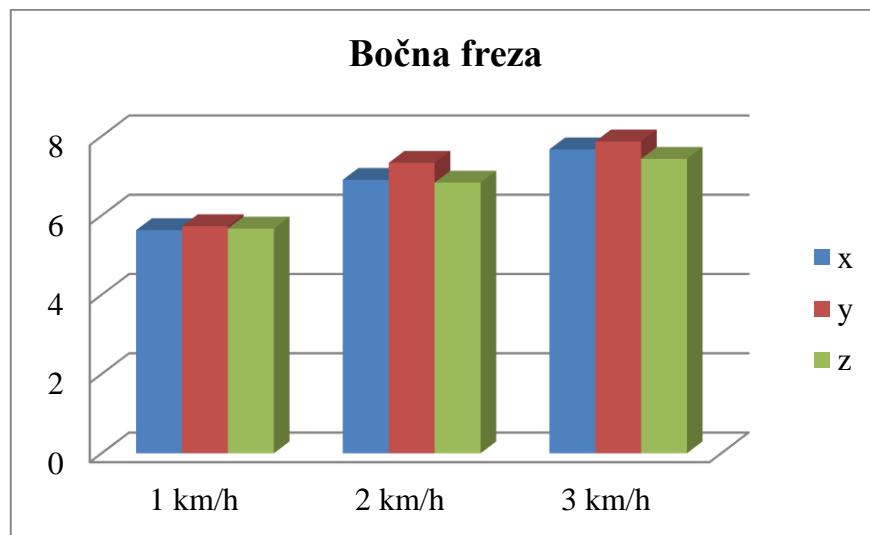
Grafikon 3: Prikaz srednjih izračunatih vrijednosti vibracija pri radu bočnom frezom

Grafikon 3 prikazuje srednje vrijednosti vibracija koje utječu na sustav ruka šaka rukovatelja u radu bočnom frezom pri brzini kretanja od 1 km/h, 2 km/h i 3 km/h u smjeru x, y i z osi. Najniže vibracije koje utječu na sustav ruka šaka rukovatelja u smjeru sve tri os (x, y i z) izmjerene su pri brzini od 1 km/h. Najveće vibracije izmjerene su pri brzini od 3 km/h u smjeru sve tri os (x, y i z).

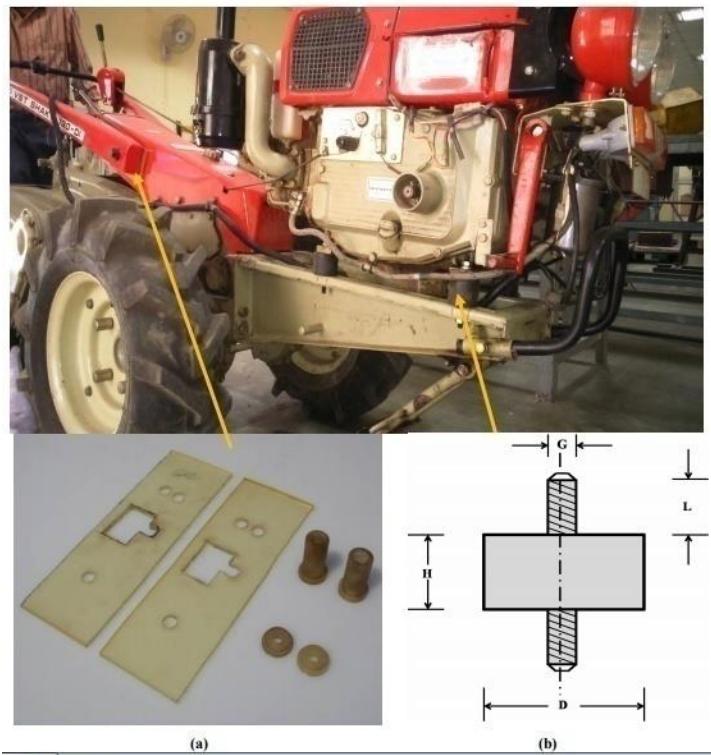
Slika 14: Jednoosovinski traktor

Isti autori navode da su zbog toga ugradili nosače motora koji smanjuju vibracije. Prijenos vibracija dodatno se smanjio postavljanjem gumenih čahura između kućišta i upravljačke ploče (slika 13.). Izrada i ugradnja predloženih materijala je jednostavna i prilagodljiva za postojeće i nove strojeve. Upotrebom odgovarajućih nosača motora moguće je smanjenje vibracija do 70%

Smanjenje vibracija bilo je visoko u stacionarnom načinu rada od transportnog načina rada jer je u stacionarnom načinu rada vibracije proizlaze samo iz motora, dok kod transporta do vibracija dolazi i od motora i površinskih neravnina.
