Master's thesis / Diplomski rad

**BRZINA GIBANJA I AGROTEHNIČKA OPERACIJA KAO ČIMBENICI  
POJAVE VIBRACIJA KOJE UTJEČU NA SUSTAV RUKA – ŠAKA  
RUKOVATELJA POLJOPRVIREDNOG TRAKTORA**

**Diplomski rad**

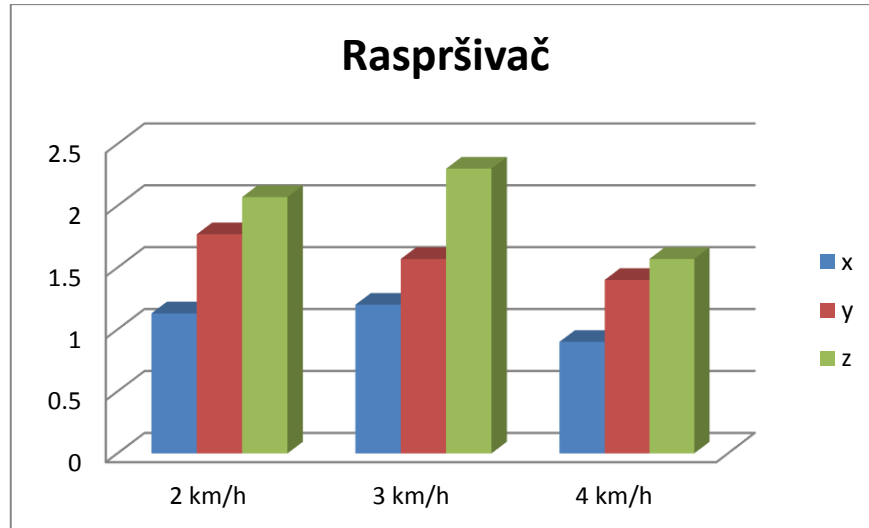
Grafikon 2: Prikaz srednjih izračunatih vrijednosti vibracija pri radu raspršivačem

Grafikon 2 prikazuje srednje vrijednosti vibracija koje utječu na sustav ruka šaka rukovatelja u radu raspršivačem pri brzini kretanja od 2 km/h, 3km/h i 4 km/h u smjeru x, y i z osi. Najniže vibracije koje utječu na sustav ruka šaka rukovatelja izmjerene su pri brzini od 4 km/h u smjeru sve tri os (x, y i z). Najveće vibracije izmjerene su u smjeru z i x osi, pri brzini od 3 km/h, a u smjeru y osi pri brzini od 2 km/h.

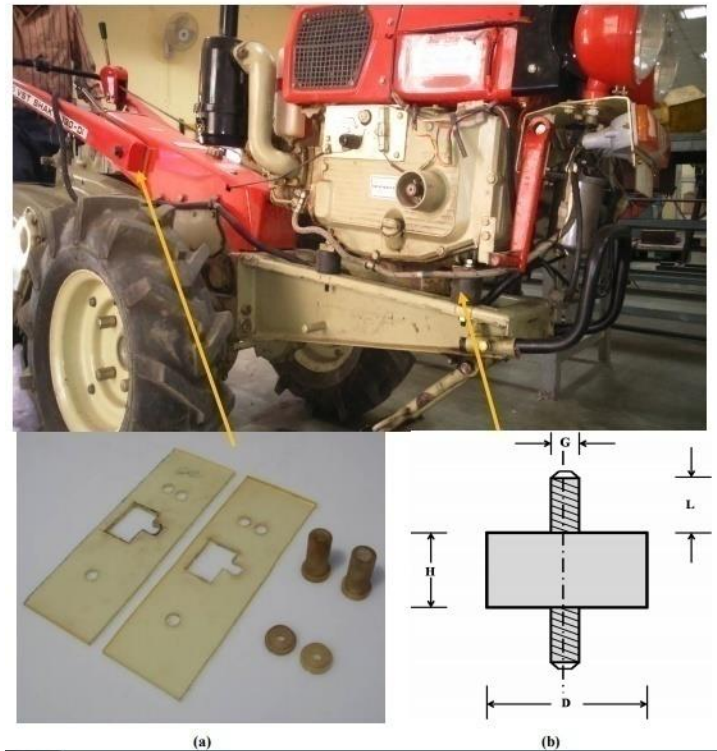
Slika 14: Jednoosovinski traktor

Isti autori navode da su zbog toga ugradili nosače motora koji smanjuju vibracije. Prijenos vibracija dodatno se smanjio postavljanjem gumenih čahura između kućišta i upravljačke ploče (slika 13.). Izrada i ugradnja predloženih materijala je jednostavna i prilagodljiva za postojeće i nove strojeve. Upotrebom odgovarajućih nosača motora moguće je smanjenje vibracija do 70%

Smanjenje vibracija bilo je visoko u stacionarnom načinu rada od transportnog načina rada jer je u stacionarnom načinu rada vibracije proizlaze samo iz motora, dok kod transporta do vibracija dolazi i od motora i površinskih neravnina.
