UTJECAJ AGROTEHNIČKIH OPERACIJA NA PROIZVEDENU RAZINU BUKE

Undergraduate thesis / Završni rad

UTJECAJ AGROTEHNIČKIH OPERACIJA NA PROIZVEDENU RAZINU BUKE
Završni rad

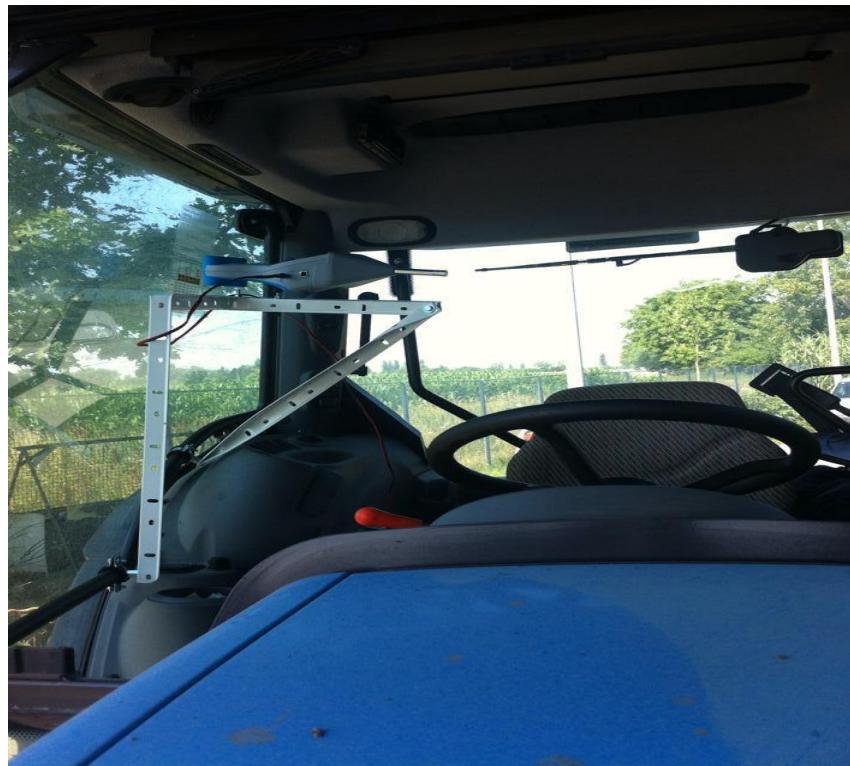
Slika 2. Postavljanje uređaja sa desne strane rukovatelja traktora (vlastita fotografija)

Mjerenja razine buke su obavljena u skladu prema propisanim normama HRN ISO 6396 koju traktor proizvodi u kabini rukovatelja pri kretanju, usporedno sa normom za vibraciju trupa. Ovo ispitivanje je obavljeno na proizvodnim površinama i pristupnim cestama Poljoprivredne i veterinarske škole Osijek. Mjerenja su obavljena uređajem za mjerenje buke proizvođača METREL tipa Multinorm MI 6201 EU i s pripadajućom zvučnom sondom (mikrofonom klase B) istog proizvođača (slika 6.).

Prema HRN ISO 6396 mjerena su obavljena s lijeve i desne strane rukovateja dok je kretanje traktora bilo eksploracijsko i trajalo je 30 minuta. Prema normi HRN ISO 5131 određeno je gdje se uređaj mora nalaziti u odnosu na referentnu točku sjedala rukovatelja, a to je od sredine glave rukovatelja do razine sjedala na visini 790 ± 20 mm i odmaknut od sredine glave 200 ± 20 mm s lijeve i desne strane (slika 3.).

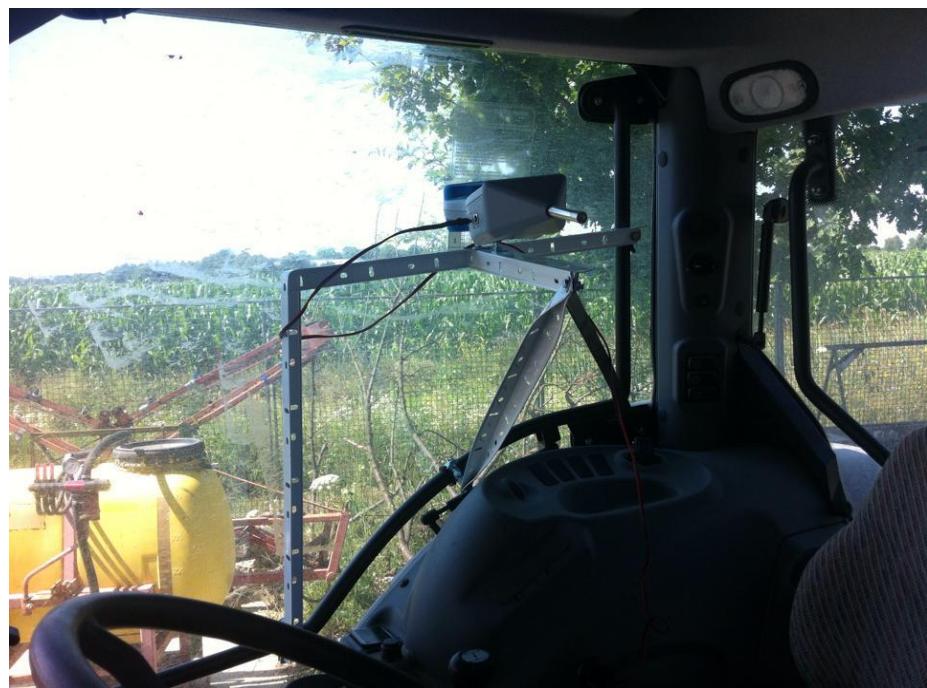
Slika 3. Postavljanje uređaja za mjerjenje buke (vlastita fotografija)

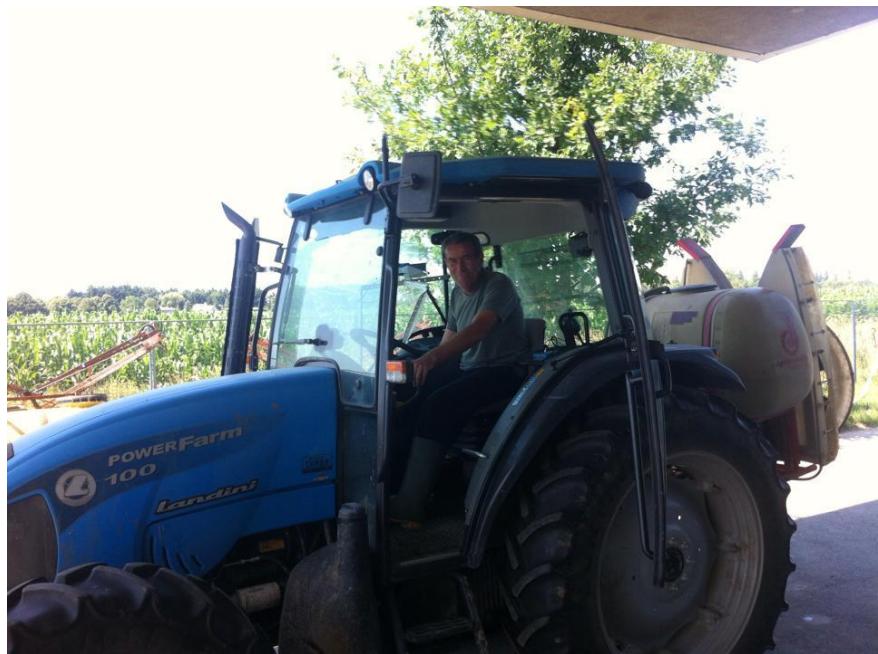
Slika 4. Mjerjenje buke atomizera (vlastita fotografija)

Mjerenje je trajalo 30 minuta i ponovljeno je 3 puta. Dana 1. srpnja 2015. godine izmjerena je vrijednost buke pri radi sa atomizerom (slika 4.), temperatura zraka iznosila je 30°C, a relativna vлага zraka 64%, vjetar zanemariv.

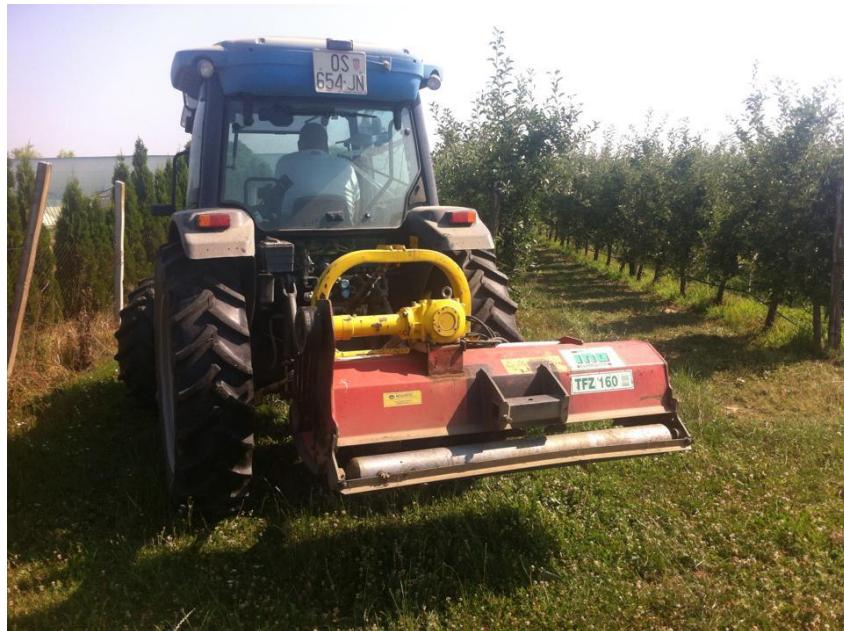
Slika 5. Mjerenje buke malčera (vlastita fotografija)

Dana 7. srpnja 2015. godine izmjerena je vrijednost buke pri radu sa malčerom (slika 5.), temperatura zraka iznosila je 34 °C, relativna vлага zraka 68%, a vjetar također zanemariv.

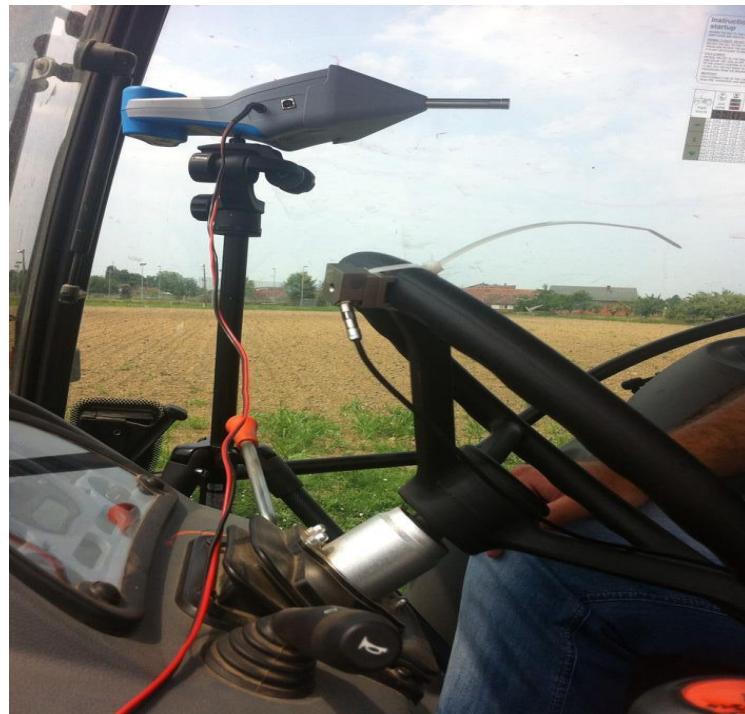
Slika 6. Uređajem za mjerjenje buke proizvođača METREL tipa Multinorm MI 6201 EU
(vlastita fotografija)

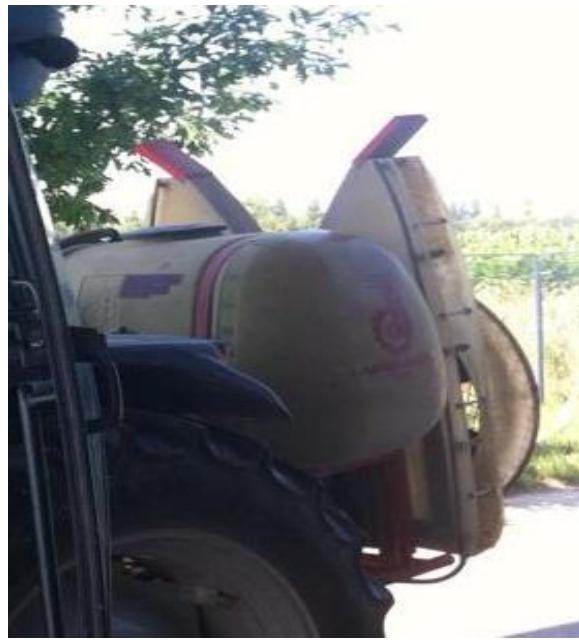
Slika 7. Nošeni traktorski atomizer Agromehanika AGP 250 (vlastita fotografija)

Istraživanje je obavljeno na priključnim strojevima atomizeru i malčeru. Prema URL4 atomizer je suvremeniji stroj za zaštitu biljaka u voćnjacima i vinogradima. Istraživanje je obavljeno na nošenom traktorskom atomizeru marke Agromehanika AGP 250 (slika 7.). Atomizer je po konstrukciji nizak i kratak tako da je rukovanje sa njime olakšano.

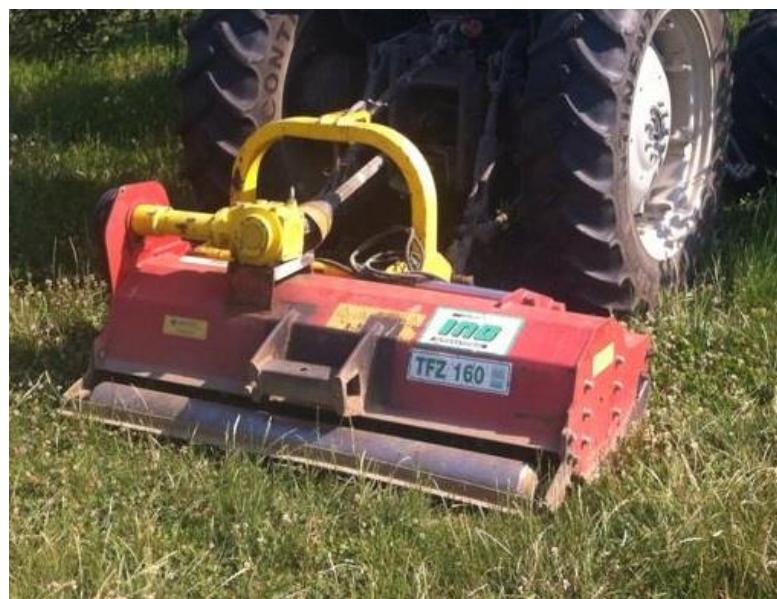
Slika 8. Malčer VOGER model TFZ 160 (vlastita fotografija)

Istraživanje je obavljeno na malčeru marke VOGER modela TFZ 160 (slika 8.). Bitne karakteristike navedenog malčera prikazane su u tablici 3.
