UTJECAJ AGROTEHNIČKIH OPERACIJA NA PROIZVEDENU RAZINU BUKE

Undergraduate thesis / Završni rad

2015

Degree Grantor / Ustanova koja je dodijelila akademski / stručni stupanj: **Josip Juraj Strossmayer University of Osijek, Faculty of agriculture / Sveučilište Josipa Jurja Strossmayera u Osijeku, Poljoprivredni fakultet**

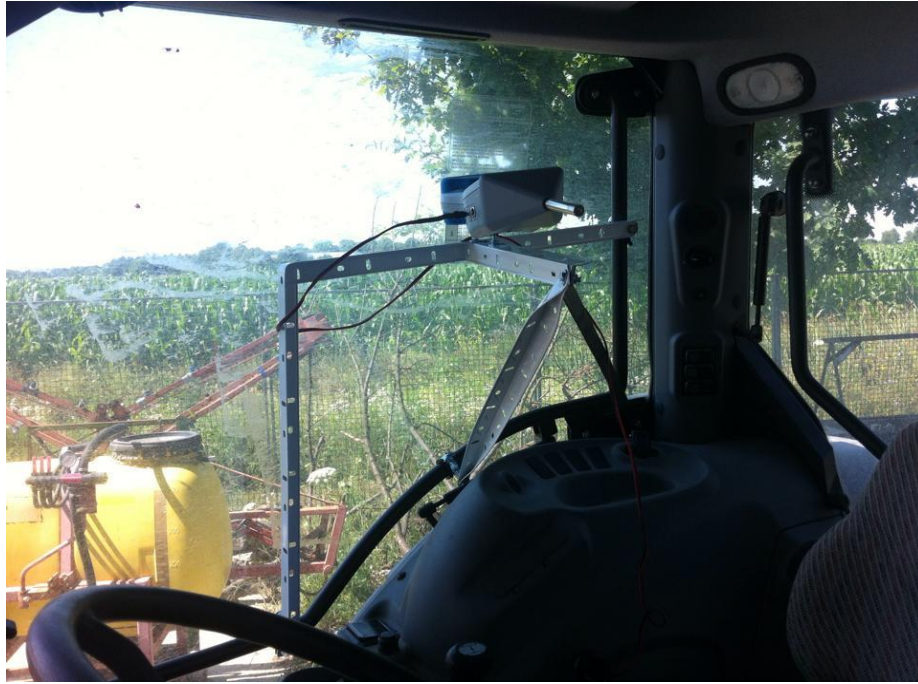
Slika 3. Postavljanje uređaja za mjerenje buke (vlastita fotografija)

Prema HRN ISO 6396 mjerenja su obavljena s lijeve i desne strane rukovateja dok je kretanje traktora bilo eksploatacijsko i trajalo je 30 minuta. Prema normi HRN ISO 5131 određeno je gdje se uređaj mora nalaziti u odnosu na referentnu točku sjedala rukovatelja, a to je od sredine glave rukovatelja do razine sjedala na visini 790 ± 20 mm i odmaknut od sredine glave 200 ± 20 mm s lijeve i desne strane (slika 3.).

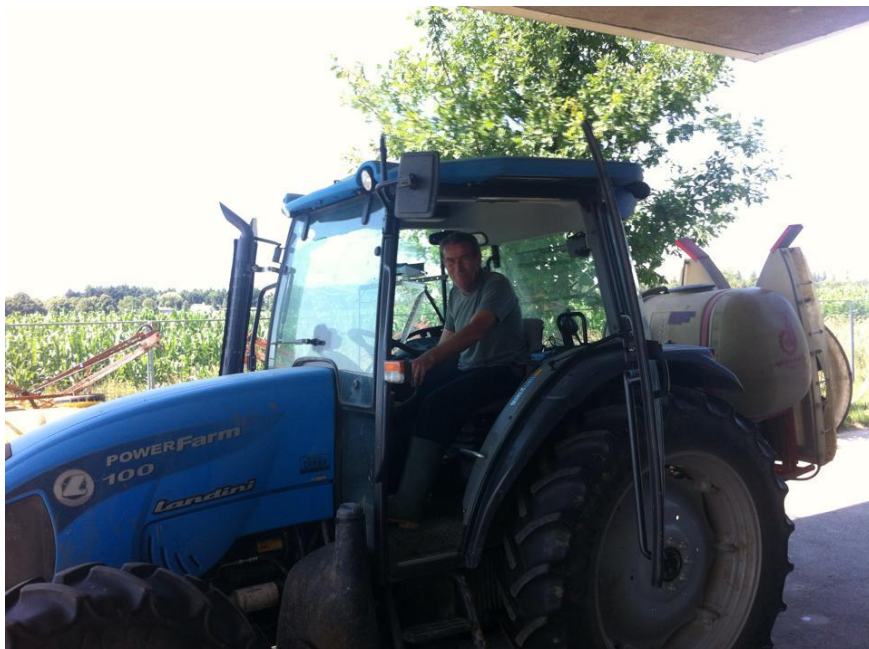
Slika 4. Mjerenje buke atomizera (vlastita fotografija)

Mjerenje je trajalo 30 minuta i ponovljeno je 3 puta. Dana 1. srpnja 2015. godine izmjerena je vrijednost buke pri radi sa atomizerom (slika 4.), temperatura zraka iznosila je 30°C, a relativna vlaga zraka 64%, vjetar zanemariv.
