Preddiplomski studij smjera Mehanizacija

**UTJECAJ AGROTEHNIČKIH OPERACIJA NA PROIZVEDENU RAZINU BUKE**

Završni rad

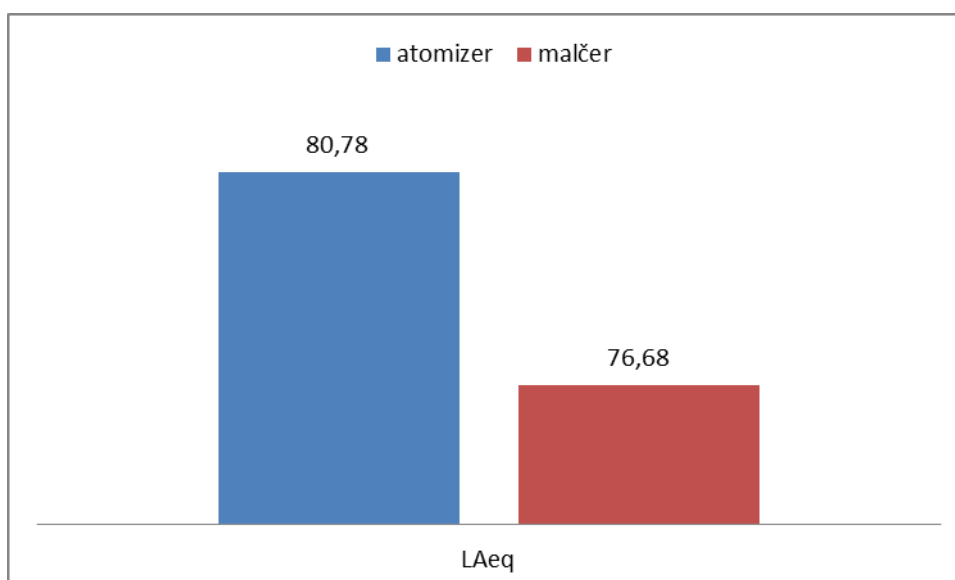
Grafikon 3. Veza između atomizera i malčera

Vidljivo je iz grafikona 3. najveća ekvivalentna usrednjena trajna zvučna razina buke ( $LA_{eq}$ ) koja je izmjerena pri radu sa atomizerom i iznosi 80,78 dB te ne prelazi dopuštenu maksimalnu razinu buke koja iznosi 90 dB. Pri radu sa malčerom najveća usrednjena trajna zvučna razina iznosi 76,68 dB, te ne prelazi maksimalnu razinu buke. Kao što se vidi iz dobivenih vrijednosti buke, ni pri radi sa atomizerom i malčerom ne prelazi dopuštenu maksimalnu razinu buke 90 dB i nema opasnosti za rukovatelja traktora.
