Undergraduate thesis / Završni rad

Preddiplomski studij smjera Mehanizacija

UTJECAJ AGROTEHNIČKIH OPERACIJA NA PROIZVEDENU RAZINU BUKE

Završni rad

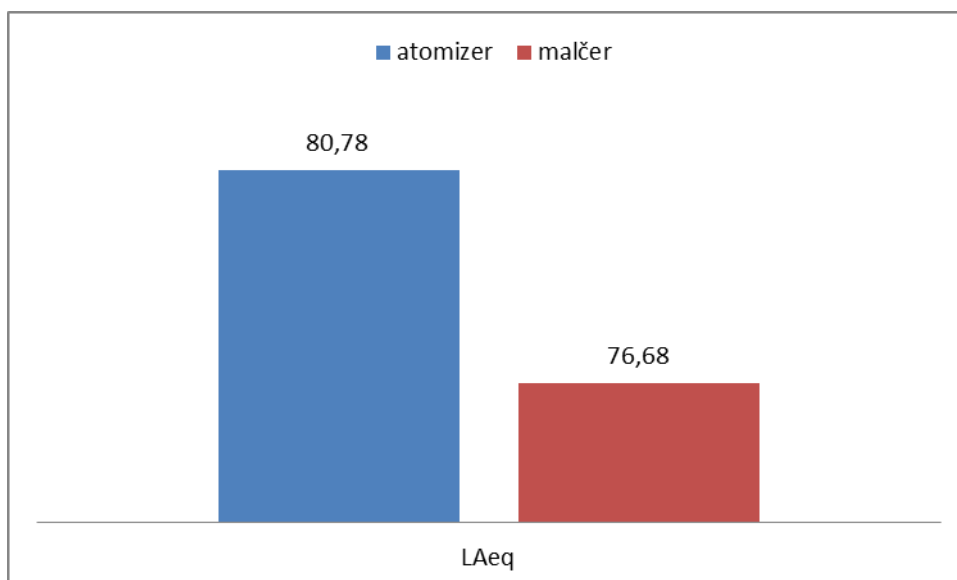
Grafikon 3. Veza između atomizera i malčera

Vidljivo je iz grafikona 3. najveća ekvivalentna usrednjena trajna zvučna razina buke (LA_{eq}) koja je izmjerena pri radu sa atomizerom i iznosi 80,78 dB te ne prelazi dopuštenu maksimalnu razinu buke koja iznosi 90 dB. Pri radu sa malčerom najveća usrednjena trajna zvučna razina iznosi 76,68 dB, te ne prelazi maksimalnu razinu buke. Kao što se vidi iz dobivenih vrijednosti buke, ni pri radi sa atomizerom i malčerom ne prelazi dopuštenu maksimalnu razinu buke 90 dB i nema opasnosti za rukovatelja traktora.
