Zdravko Tukera, apsolvent
Preddiplomski studij smjera Mehanizacija

UTJECAJ AGROTEHNIČKIH OPERACIJA NA PROIZVEDENU RAZINU BUKE

Završni rad

THE IMPACT OF THE FARMING OPERATIONS ON THE LEVEL OF PRODUCED NOISE

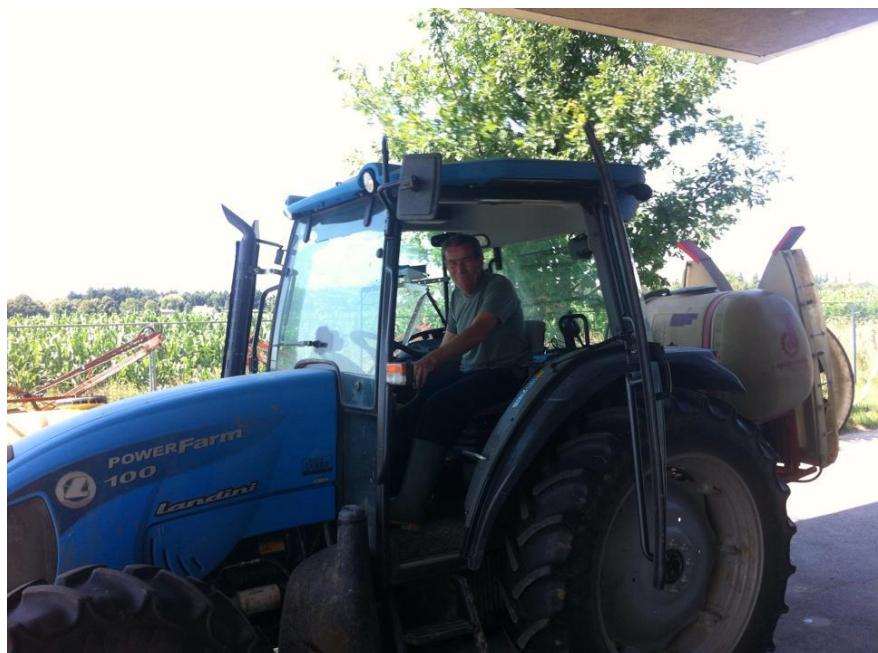
Mjerenje je trajalo 30 minuta i ponovljeno je 3 puta. Dana 1. srpnja 2015. godine izmjerena je vrijednost buke pri radi sa atomizerom (slika 4.), temperatura zraka iznosila je 30°C, a relativna vлага zraka 64%, vjetar zanemariv.

Slika 4. Mjerjenje buke atomizera (vlastita fotografija)
