Brlas, Kristian

Undergraduate thesis / Završni rad

2018

**Pojavnost i utjecaj vibracija pri strojnoj berbi voća na trup
rukovatelja**

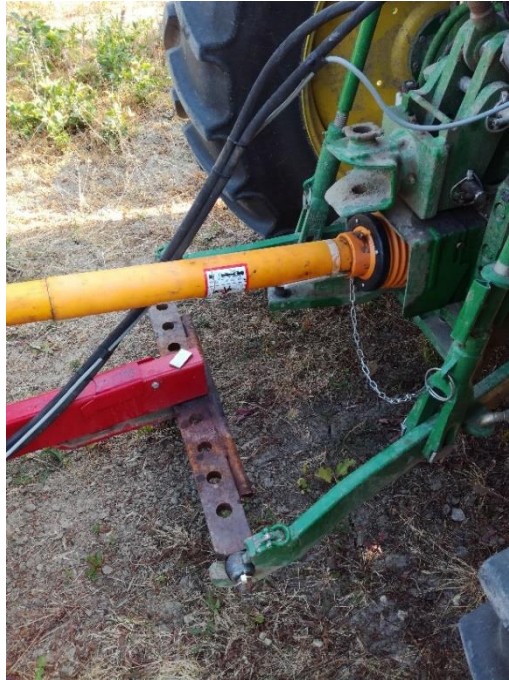
Slika 4. Način agregatiranja stroja (Vlastiti izvor)

Tresač "Weremczuk" Maja za vrijeme mjerenja bio je agregatiran na traktor John Deere 6110MC te nakon njega na Hurlimann 910.4 XT. Tresač je bio spojen na traktor u dvije točke na krajevima rude. Lijeva i desna traktorska poluga obuhvatile su rudu te osiguravale radnu visinu stroja. Prikazan je (Slika 4.) način agregatiranja tresača za traktor. Tresač se nalazio u vodoravnom položaju u odnosu na tlo. Za pokretanje i rad stroja potrebno je spojiti kardansko vratilo tresača sa priključnim kardanskim vratilom traktora. Taj spoj je osiguran zaštitnom

plastikom kako ne bi došlo do ozljede osoba koje obavljaju berbu. Na traktor se priključuju dva hidraulična crijeva koja služe za zakretanje para kotača na stražnjem dijelu tresaća. Tresač je prikazan na (Slika 5.), a njegovi tehnički podaci u tablici 3.

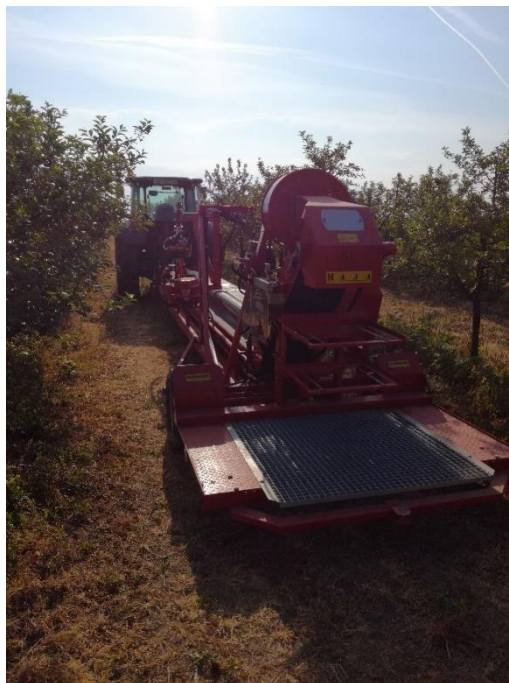
Slika 5. Tresač "Weremczuk" Maja agregatiran na traktor (Vlastiti izvor)
