DVORAC I PERIVOJ OBITELJI JANKOVIĆ U SUHOPOLJU KAO CENTAR RAZVOJA OPĆINE SUHOPOLJE

Undergraduate thesis / Završni rad

2015

Završni rad

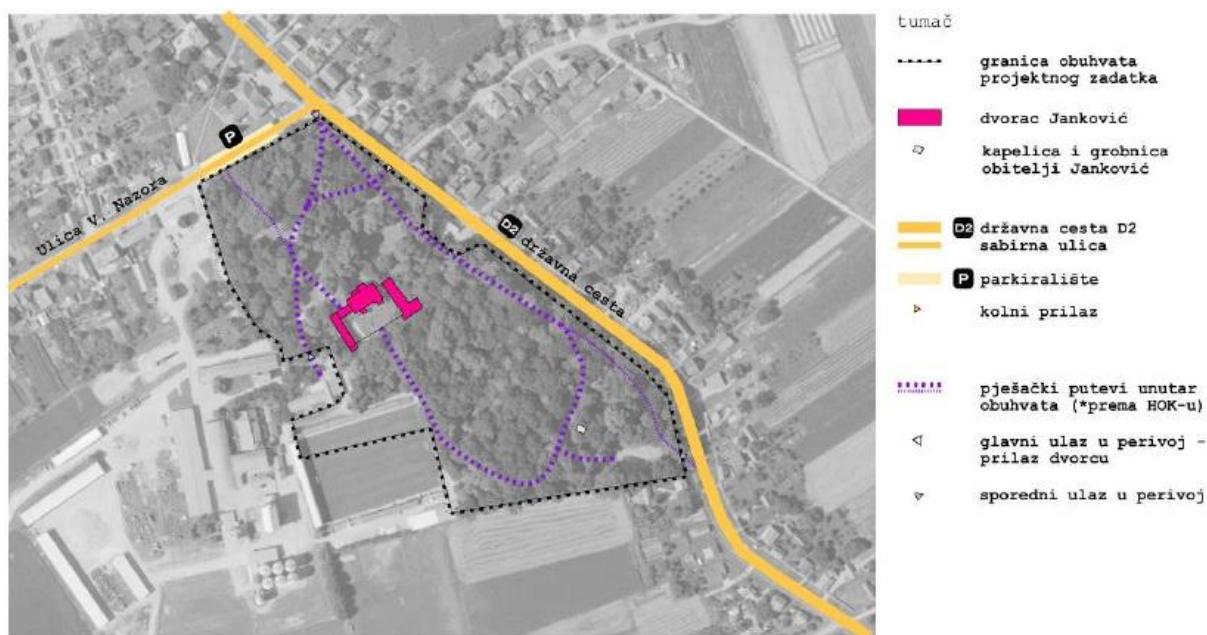
Slika 4_ Postojeći kolni i pješački promet; izrađivač: ZPUVPŽ

U neposrednoj blizini dvorca Janković u Suhopolju promet se odvija državnom cestom D2, koja tangira perivoj dvorca na njegovoj sjeveroistočnoj strani, te sabirnom ulicom (Ulica V. Nazora), koja tangira perivoj na njegovoj sjevernoj strani. U Ulici V. Nazora organizirano je parkiralište s obje strane ulice nasuprot perivoju, dok parkiranje vozila na samoj parceli dvorca nije riješeno. Unatoč tome, određen broj vozila parkiran je uz prilazni put koji vodi do restorana i kuglane jugozapadno od dvorca. Pješački putevi i staze unutar perivoja su putevi i staze čije su trase uglavnom trase puteva i staza prvotnoga perivoja, koje je potrebno obnoviti. Glavni ulaz u perivoj nalazi se na sjeveru i u neposrednoj je blizini križanja Ulice V. Nazora s državnom cestom D2. Osim toga, postoje još tri ulaza u perivoj. U perivoj je moguće kolno ući sa sjeveroistoka preko asfaltirane površine koja vodi sve do restorana i kuglane.

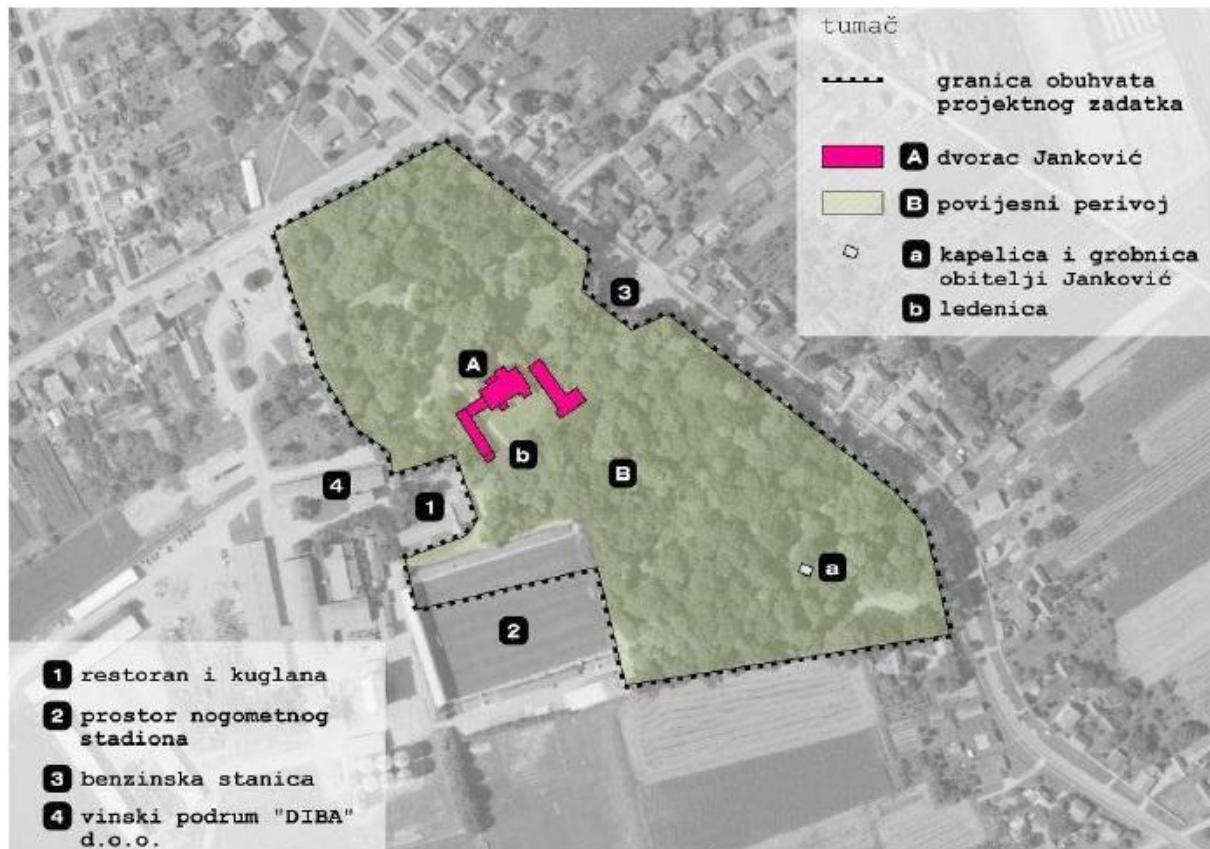
Slika 5_ Postojeća struktura na području obuhvata projektnog zadatka i okolni sadržaji;
izrađivač: ZPUVPŽ

Unutar obuhvata zadatka danas se nalazi dvorac Janković (središnja zgrada te istočno i zapadno krilo), crkva s grobnicom obitelji Janković te ledenica.

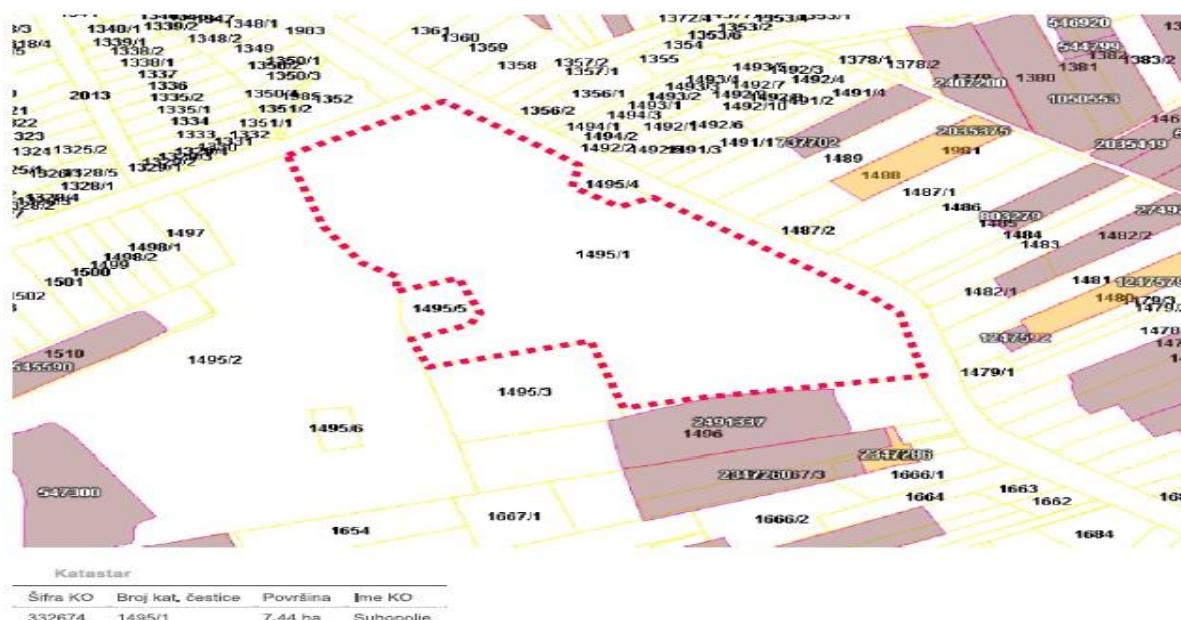
Slika 6_ Prikaz katastarske čestice na kojoj se nalaze dvorac i perivoj; izvor: ARKOD (www.arkod.hr)

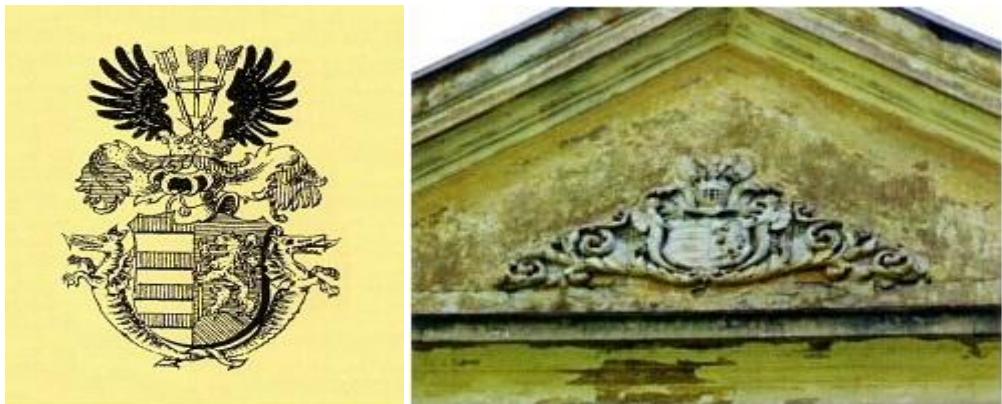
Slika 7_Obiteljski grb Janković; izvor: Općina Suhopolje

Na sjevernom pročelju, povrh dograđenog rizalita, izведен je timpanon s velikim obiteljskim grbom (slika 7).

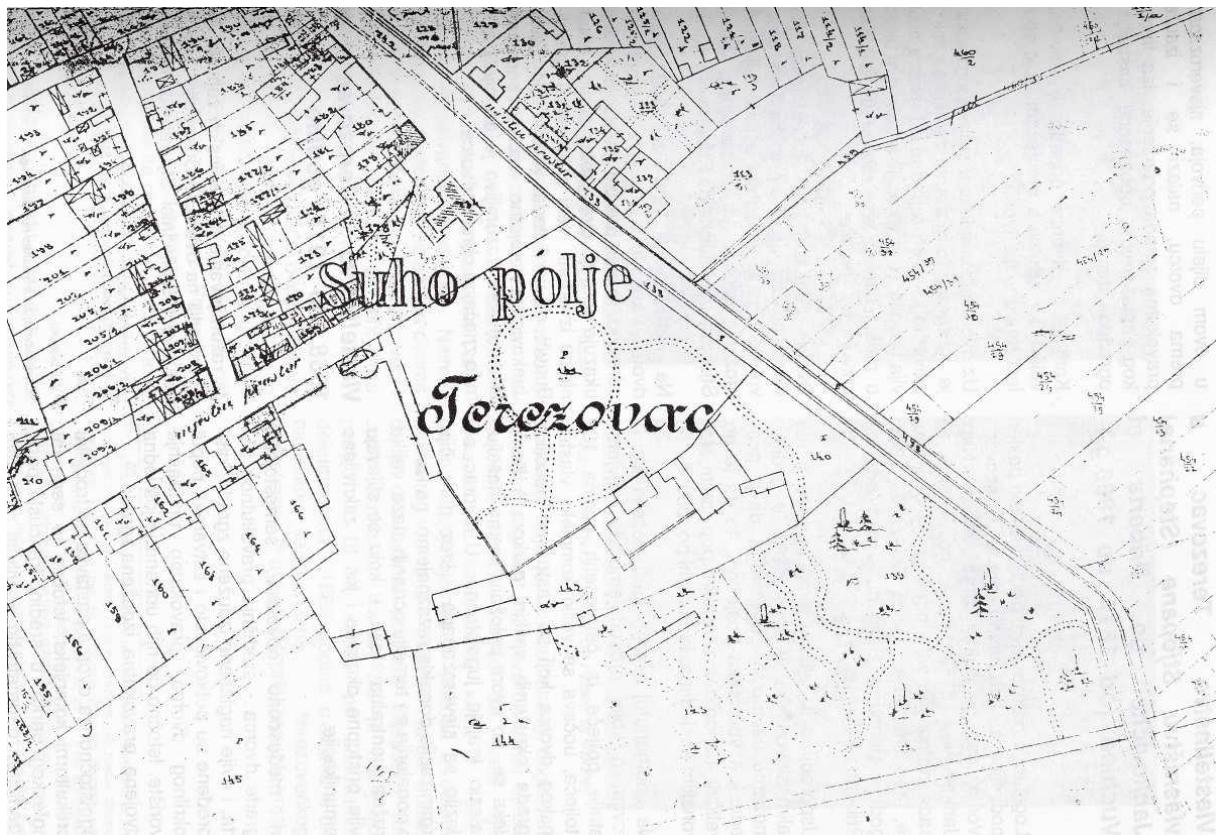
Slika 8_Katastarski plan iz 1862. g.; izvor: Dvorac u Suhopolju; Tone Papić; Osijek, 1993.

Prema katastarskom planu (slika 8) iz 1862. godine, istočno od dvorca nalazila se još jedna samostojeća pravokutna i izdužena zgrada, koja poput konjušnice s manježom, nekoć smještene zapadno od dvorca, te oranžerije smještene jugozapadno od dvorca, danas tamo više ne postoji⁵.

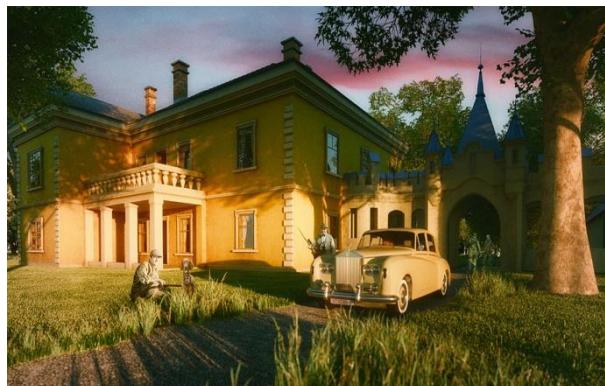
Slika 9_Virtualni prikaz preuređenog dvorca; sjeverna strana (izvor: www.vpz.com.hr)

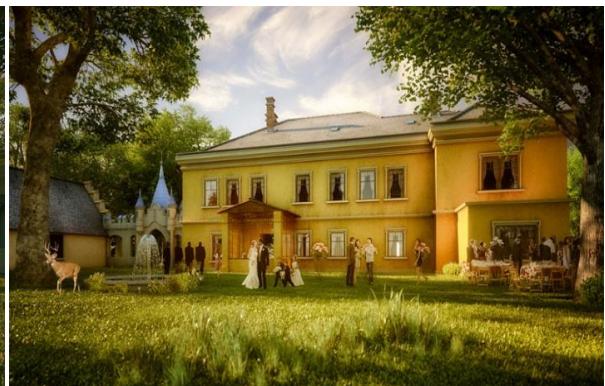
Slika 10_Virtualni prikaz preuređenog dvorca; južna strana (izvor: www.vpz.com.hr)

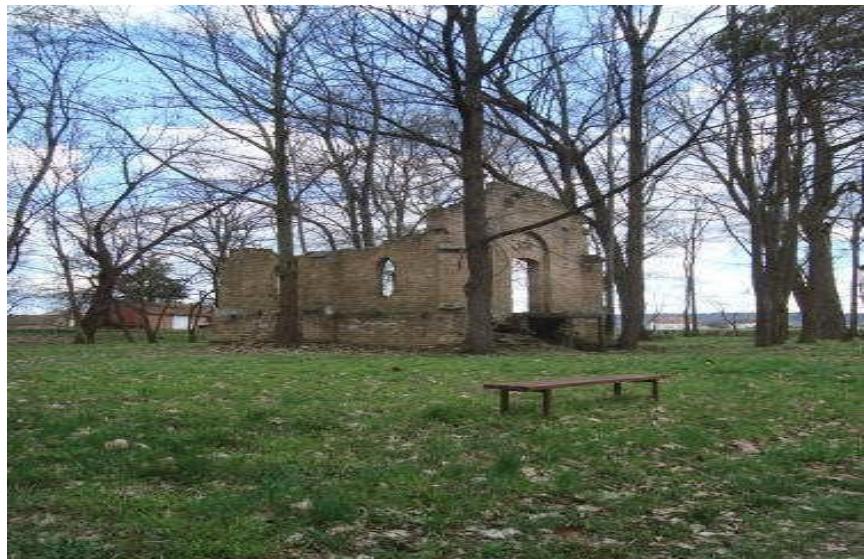
Slika 17_Grobna kapelica; snimila K. Lukačević

Kompleks je danas napušten, bez namjene i posve devastiran: sve tri zgrade dvorca u lošem su građevinskom stanju, kapelica u parku je urušena i bez krova.

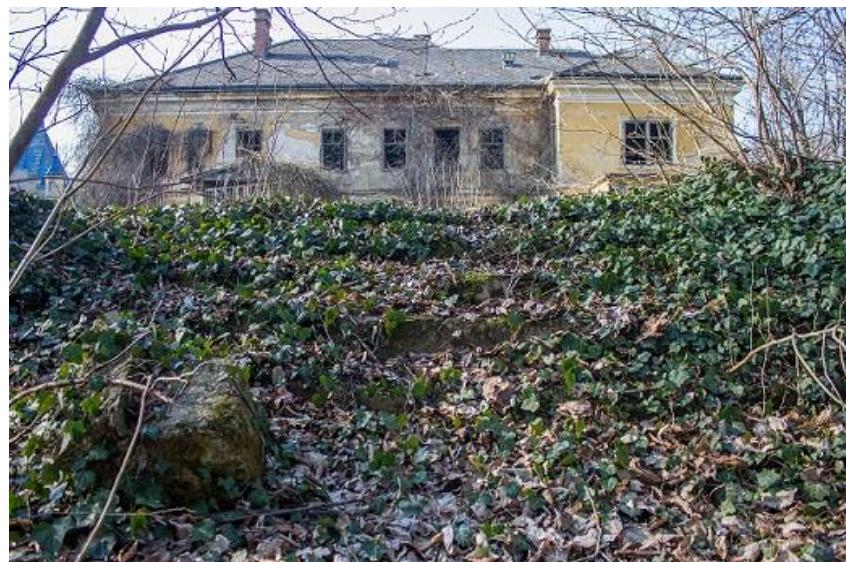
Slika 26_Stube dvorišnog prostora; snimio Matija Gotal

Današnje stanje perivoja je relativno loše s obzirom da je perivoj zapušten i da je prerastao u šumarak u kojemu postaje teško prepoznati elemente nekadašnjeg romantičarskog perivoja(M. O. Šćitaroci;1998.). Osim toga, 1973. godine je devastiran izgradnjom benzinske stanice na rubu istočnoga dijela perivoja. Valja spomenuti da je potrebno obnoviti ogradu koja u potpunosti ograđuje perivoj, kao i povijesne staze i putove koji su tijekom vremena bitno izmijenjeni. Izvorna perivojna oprema više ne postoji, kao niti stube koje dvorišni prostor dvorca povezuju s perivojem, izuzev ostataka gazišta stubišta nedaleko od glavnoga sjevernoga pročelja, dok se na mjestu nekadašnje cvjetne rondele u dvorištu danas nalazi betonska kružna fontana (fotodokumentacija slika 26, 27).

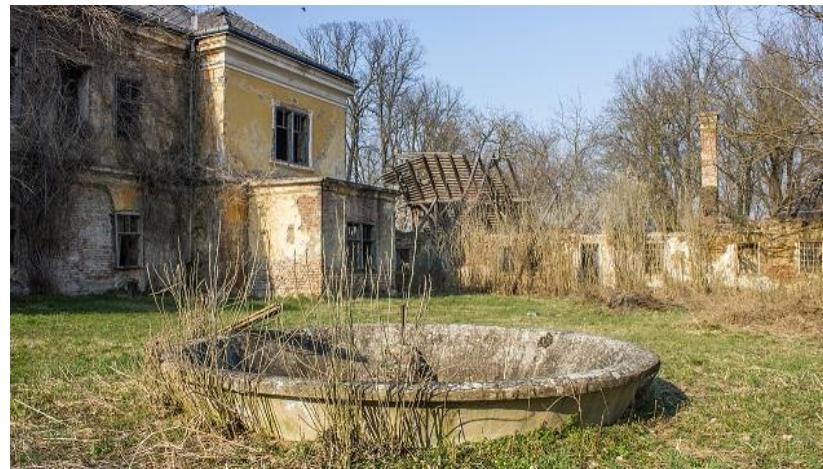
Slika 27_Betonska kružna fontana; snimio Matija Gotal
