Preddiplomski studij smjer Hortikultura

DVORAC I PERIVOJ OBITELJI JANKOVIĆ U SUHOPOLJU KAO
CENTAR RAZVOJA OPĆINE SUHOPOLJE

Završni rad

Osijek, 2015.

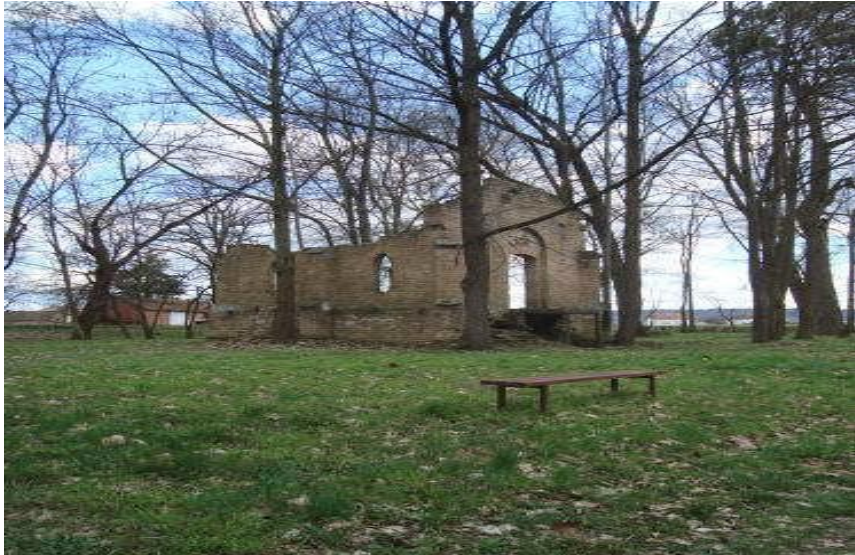
Slika 17_Grobna kapelica; snimila K. Lukačević

Kompleks je danas napušten, bez namjene i posve devastiran: sve tri zgrade dvorca u lošem su građevinskom stanju, kapelica u parku je urušena i bez krova.

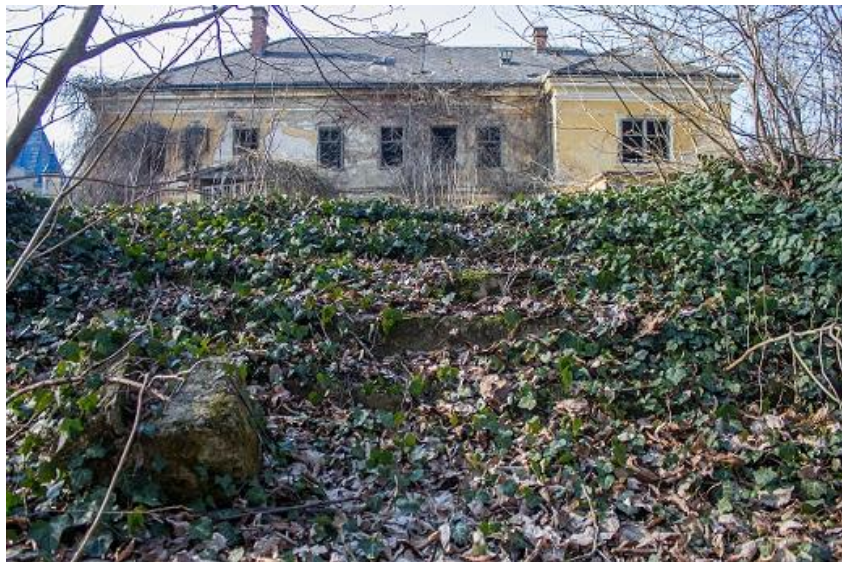
Slika 26_Stube dvorišnog prostora; snimio Matija Gotal

Današnje stanje perivoja je relativno loše s obzirom da je perivoj zapušten i da je prerastao u šumarak u kojemu postaje teško prepoznati elemente nekadašnjeg romantičarskog perivoja(M. O. Šćitaroci;1998.). Osim toga, 1973. godine je devastiran izgradnjom benzinske stanice na rubu istočnoga dijela perivoja. Valja spomenuti da je potrebno obnoviti ogradu koja u potpunosti ograđuje perivoj, kao i povijesne staze i putove koji su tijekom vremena bitno izmijenjeni. Izvorna perivojna oprema više ne postoji, kao niti stube koje dvorišni prostor dvorca povezuju s perivojem, izuzev ostataka gazišta stubišta nedaleko od glavnoga sjevernoga pročelja, dok se na mjestu nekadašnje cvjetne rondele u dvorištu danas nalazi betonska kružna fontana (fotodokumentacija slika 26, 27).
