# Provjera ispravnosti rada ratarskih prskalica u Belju d.d.

**Undergraduate thesis / Završni rad**

Nakon dogovora s rukovodstvom tvrtke Belje d.d., Industrijska zona 1, Mece, 31326 Darda, OIB 92404445155, MB 3307042 obavljeno je testiranje ratarskih prskalica prema *EN 13790* na PJ Brestovac – Karanac. Testiranje je provedeno na tri prskalice tvrtke Hardi i dvije prskalice tvrtke John Deere. Testiranje je obavljeno krajem ožujka 2019. godine čistom vodom kako bi se moglo obaviti:

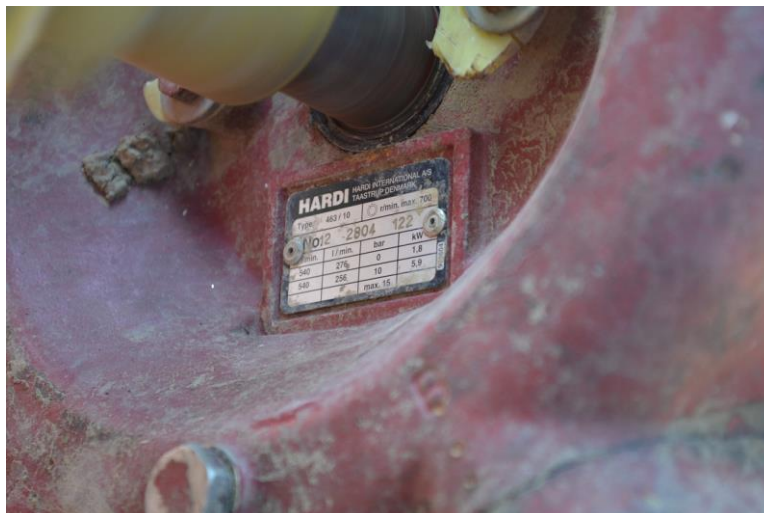
Slika 2. Tehničke karakteristike crpke tipa 463/10, serijskog broja 12 2804 122 (Izvor: foto original M.Glavaš)

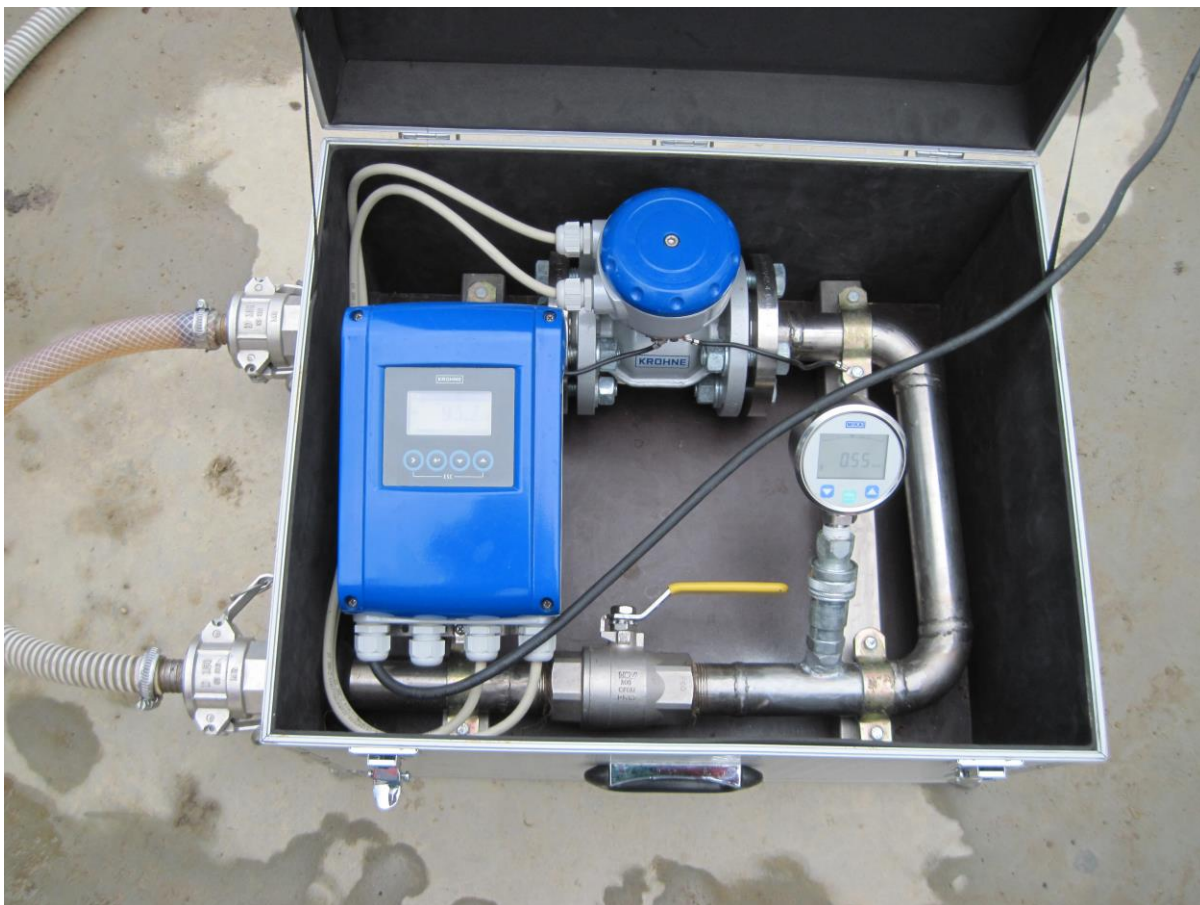
Prema normi *EN 13790* dopušteni pad kapaciteta crpke može najviše iznositi do 10 % od nazivnog kapaciteta. Kontrola kapaciteta crpki mjerena je s elektromagnetskim mjerачem prikazanim na sljedećoj slici.

Slika 3. Elektromagnetni mjerач kapaciteta crpke tvrtke *Krohne* (Izvor: foto original *M. Glavaš*)

Mjerenje kapaciteta crpki obavljeno je pomoću elektronskog mjerača tvrtke *Krohne*. Kapacitet crpke, prema EN 13790 standardu, može odstupati do 10 % od njenog nazivnog kapaciteta. Kod svih ispitivanih ratarskih prskalica crpke su ostvarile protoke u granicama dopuštenih odstupanja od 10 %.

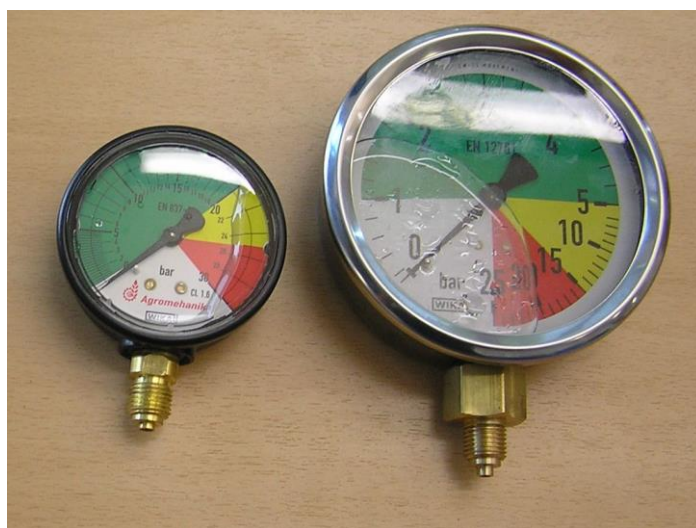
Manometri promjera 63 i 100 mm prikazani su na slici 4.

Slika 4. Manometri promjera 63 i 100 mm (Izvor: foto original M. Glavaš)

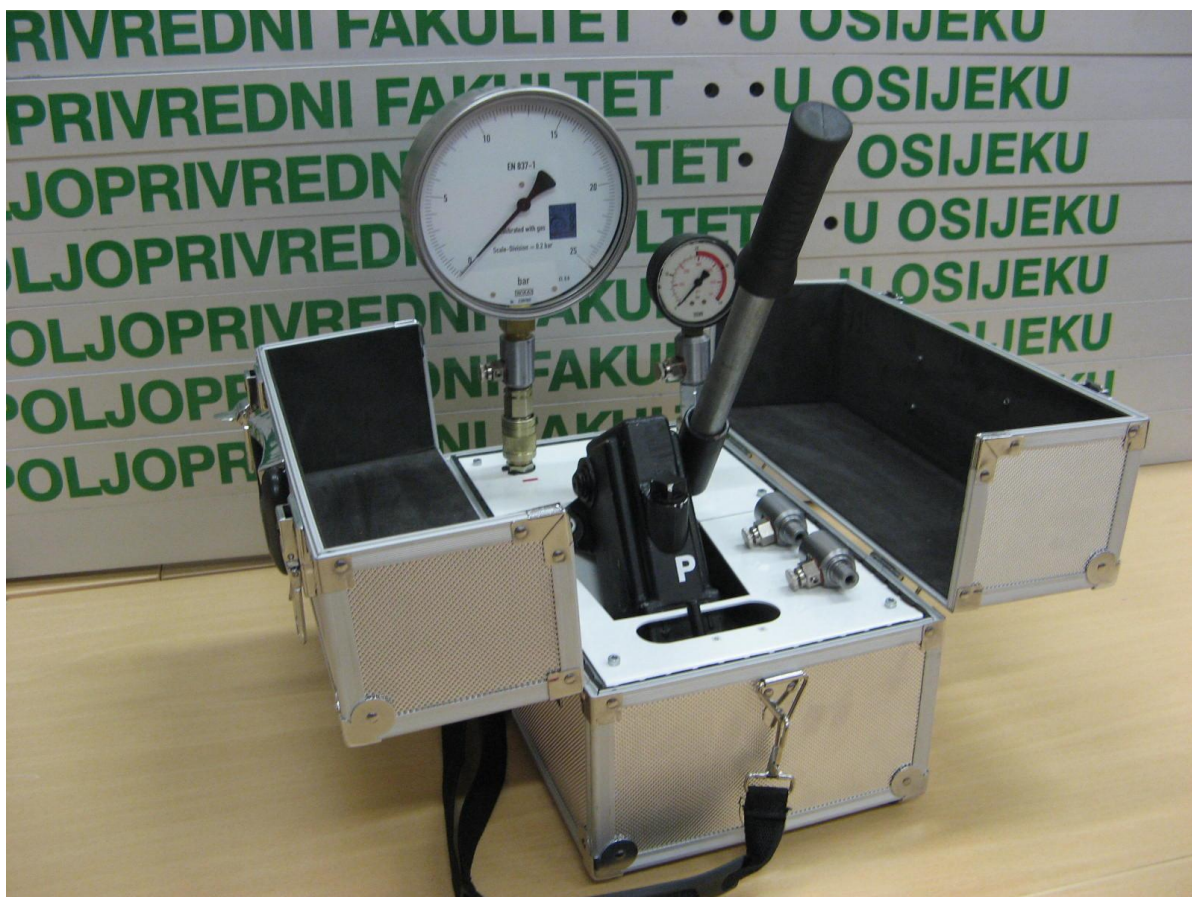
Kontrolni manometar s valjanim certifikatom koji je sastavni dio komparatora tlaka *Volos* (Slika 6.), prema standardu EN 837-1, treba biti klase točnosti 0.6 s mjernim područjem do 25 bara. Na uređaj *Volos* postavlja se, osim kontrolnog manomatra, i manometar koji treba ispitati.

Slika 5. Ispitivanje ispravnosti rada manometra (*Izvor: foto original M.Glavaš*)

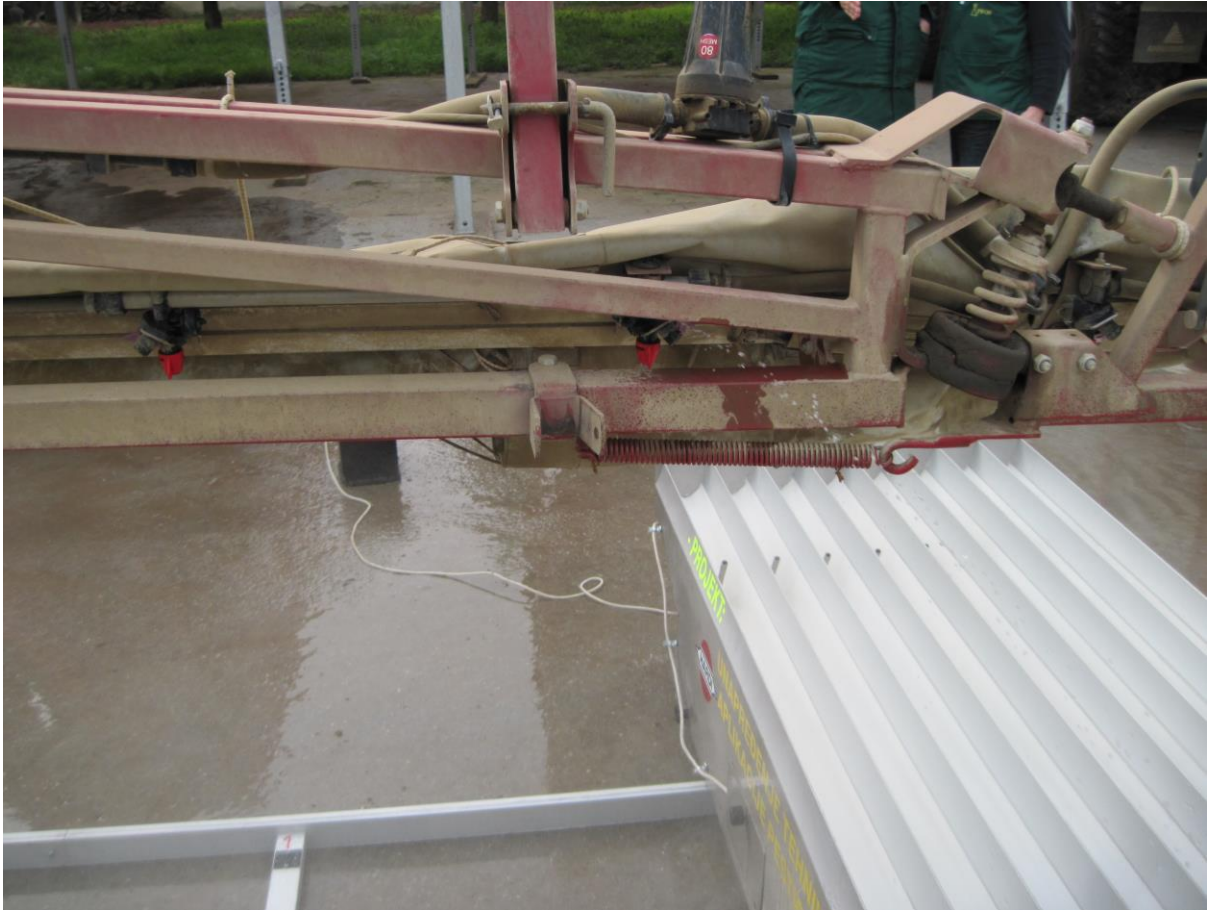
Mjerenje poprečne raspodjele tekućine obavlja pomoću specijalnog uređaja *Hardi Spray Scanner* ili upotrebom limenih žlijebova. Rezultati utvrđivanja poprečne raspodjele trebaju udovoljiti sljedećim zahtjevima:

- poprečna raspodjela unutar cijelog preklopljenog područja treba biti ravnomjerna;
- poprečna raspodjela vrednuje se pomoću varijacijskog koeficijenta koji ne smije biti veći od 20 %;
- u svakom žlijebu na području potpunoga prekrivanja, izbačena količina tekućine ne smije odstupati više od 20 % od srednje vrijednosti ukupne poprečne raspodjele potpunog radnog zahvata prskalice.

Slika 6. Mjerenje raspodjele tekućine pomoću uređaja *Hardi Spray Scanner* (Izvor: foto original M.Glavaš)

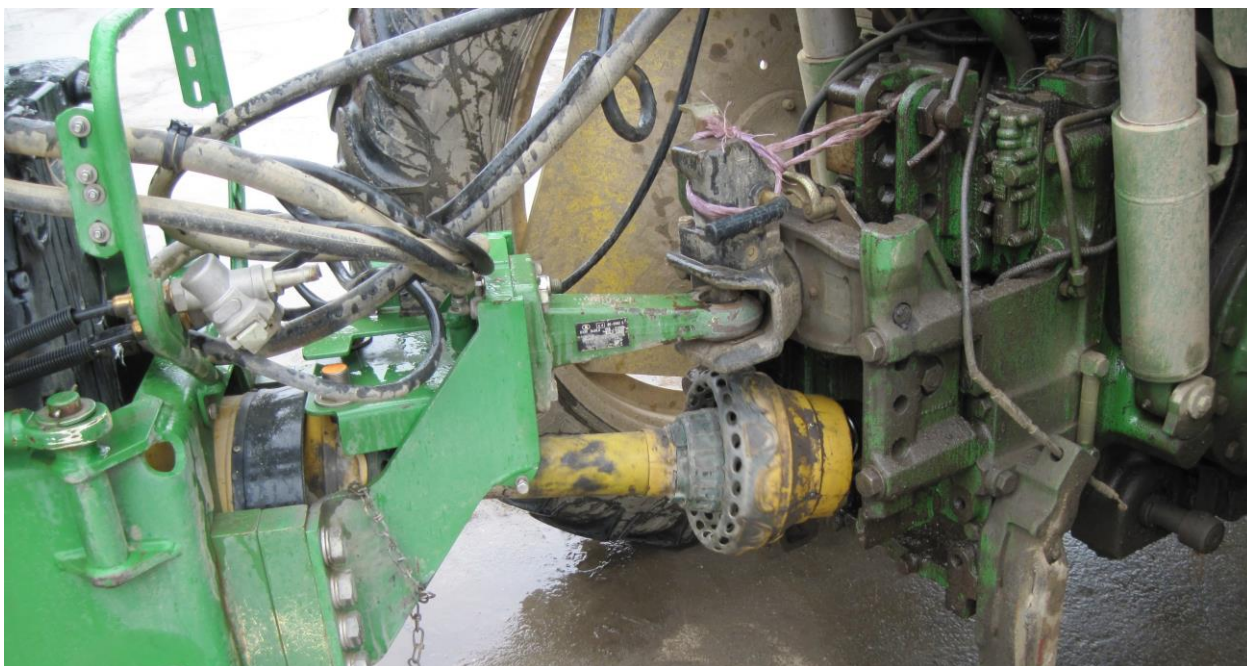
Sve testirane prskalice imale su zaštićena *PVT* prema normi *EN 13790* kao što je prikazano i na sljedećoj slici.

Slika 7. Pravilna zaštita *PVT*-a na prskalici tvrtke John Deere (*Izvor: foto original M. Glavaš*)

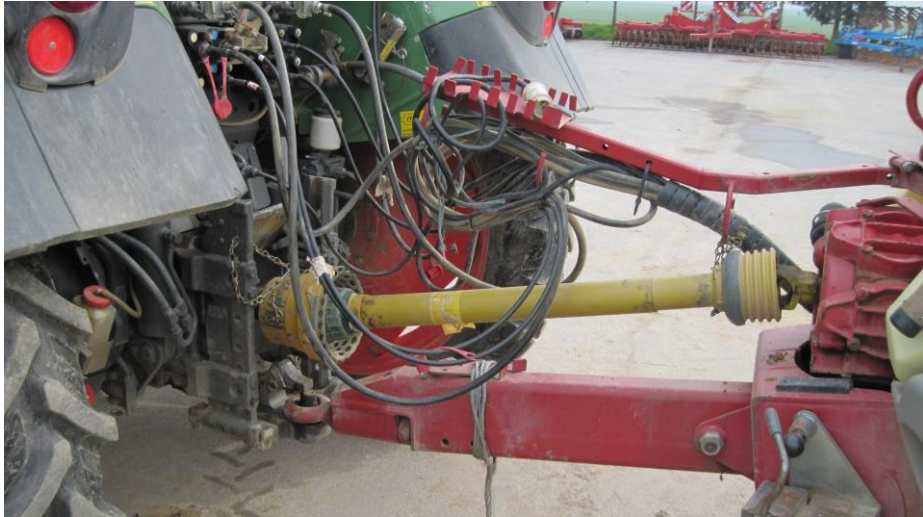
Slika 8. Pravilna zaštita PVT-a na prskalici *Hardi Commander* (Izvor: foto original M. Glavaš)

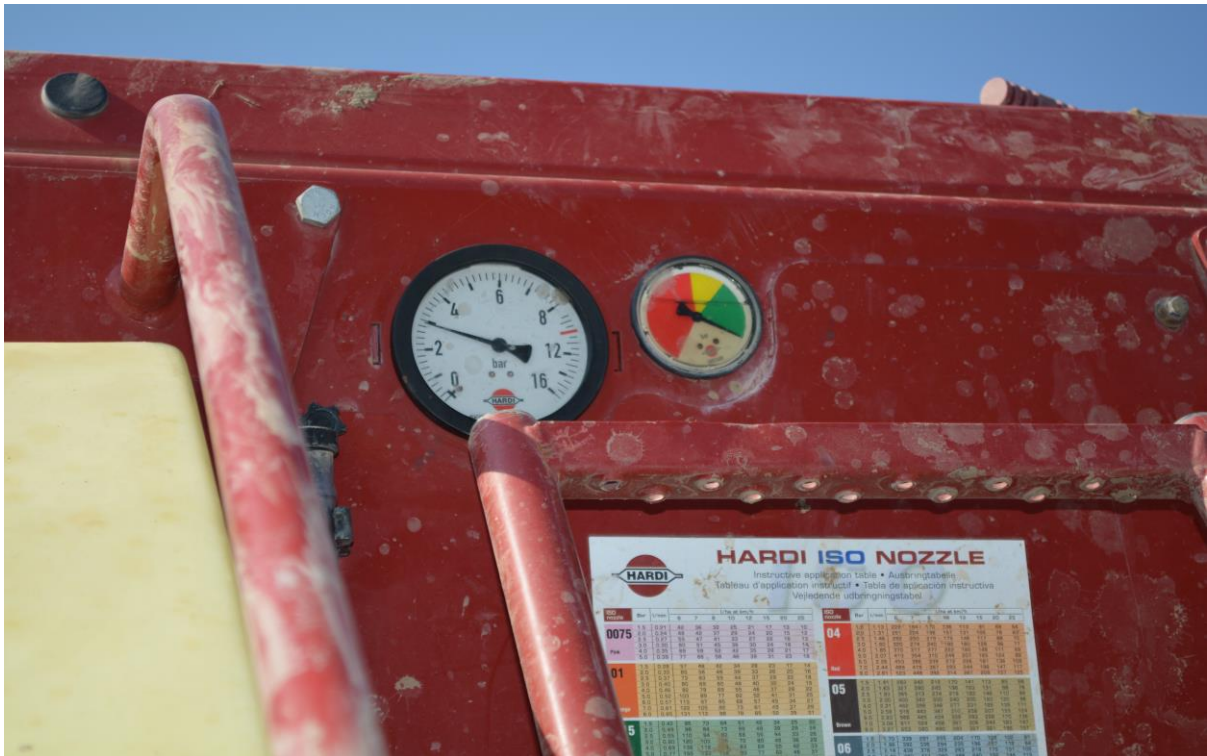
Komparator tlaka *Volos* prema standardu *EN 837-1* kao sastavni dio posjeduje ugrađen ispitni manometar s radnim certifikatom, klase točnosti 0.6 i mjernim područjem do 25 bara. Na komparator tlaka *Volos* postavlja se ispitni manometar i manometar čiju ispravnost treba utvrditi. Na slici 9. prikazan je jedan od ispitivanih *Hardi* manometara.

Svi manometri kod ispitivanih prskalica rade u području optimalnog, tj. dopuštenog odstupanja od strane europskog standarda. Prema novim zakonima u Europskoj uniji svi manometri koji se postavljaju na strojeve za zaštitu bilja trebaju biti minimalnog promjera od 100 mm. Točnost manometra koji se ispituje treba biti  $\pm 0,2$  bar ako se radi o ispitnom području od 0 do 2 bara. Odstupanje može iznositi  $\pm 10$  % ako se radi o većem ispitnom području.

Slika 9. Ispitivani manometar tvrtke *Hardi* (privatna fotografija)

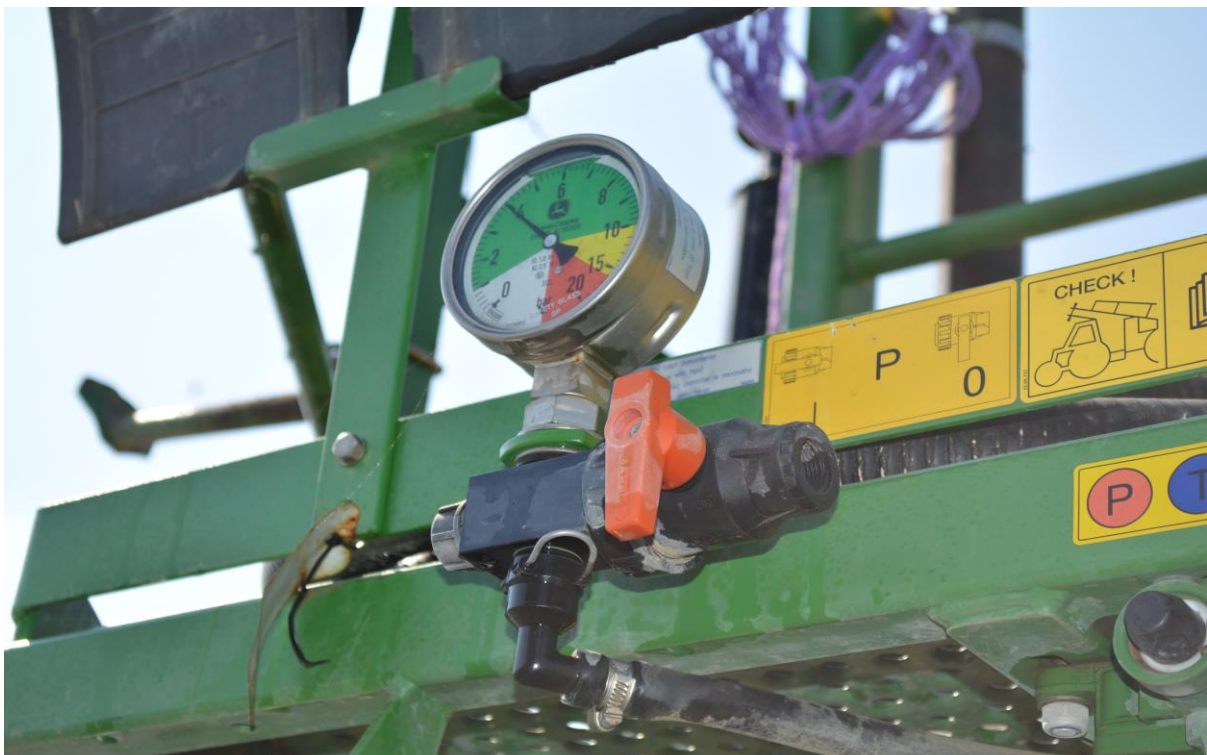
Slika 10. Ispitivani manometar tvrtke *John Deere* (privatna fotografija)

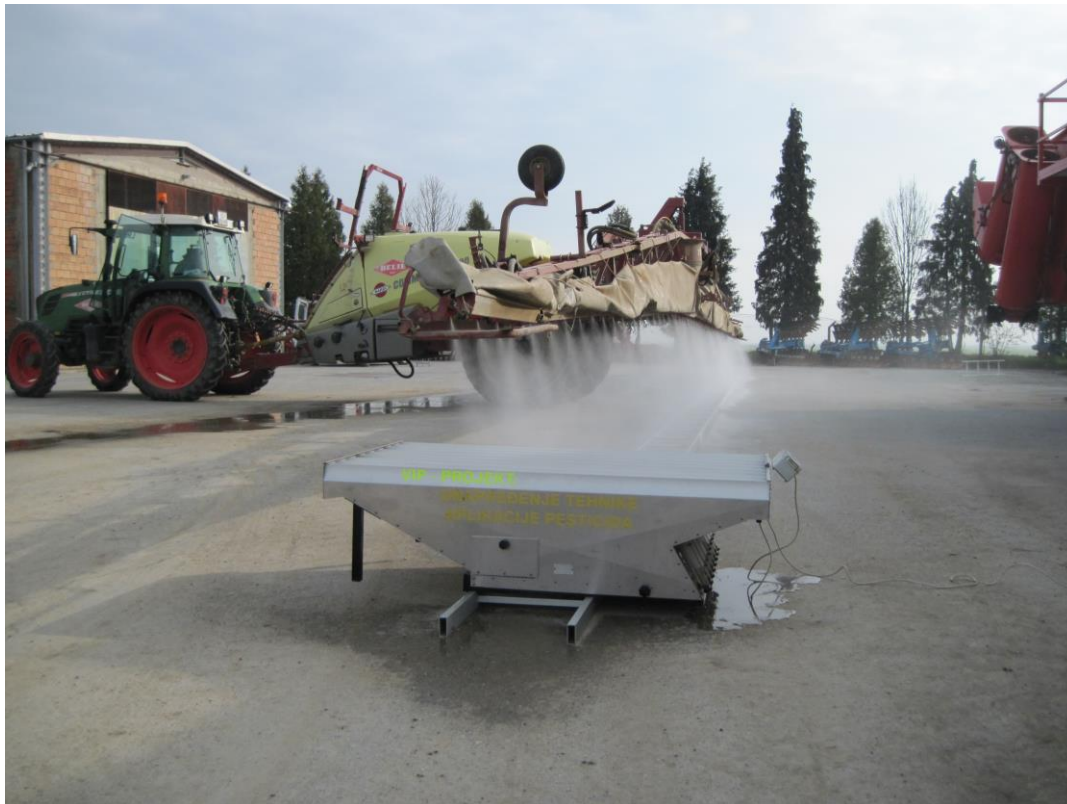
Slika 11. Testiranje poprečne raspodjele tekućine prskalice *Hardi Commander L – 214*  
privatna fotografija (Izvor: foto original M. Glavaš)

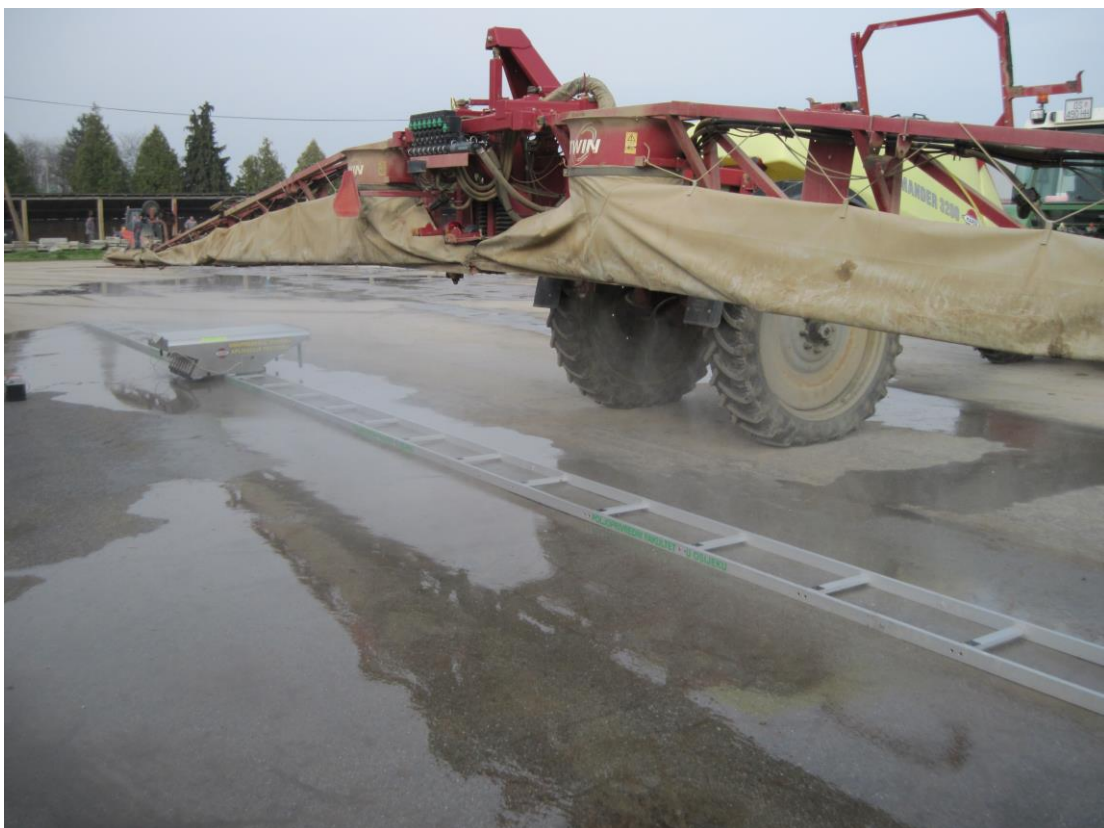
Slika 13. Testiranje raspodjele tekućine pri radu prskalice *Hardi Commander L – 215* (Izvor: foto original M. Glavaš)

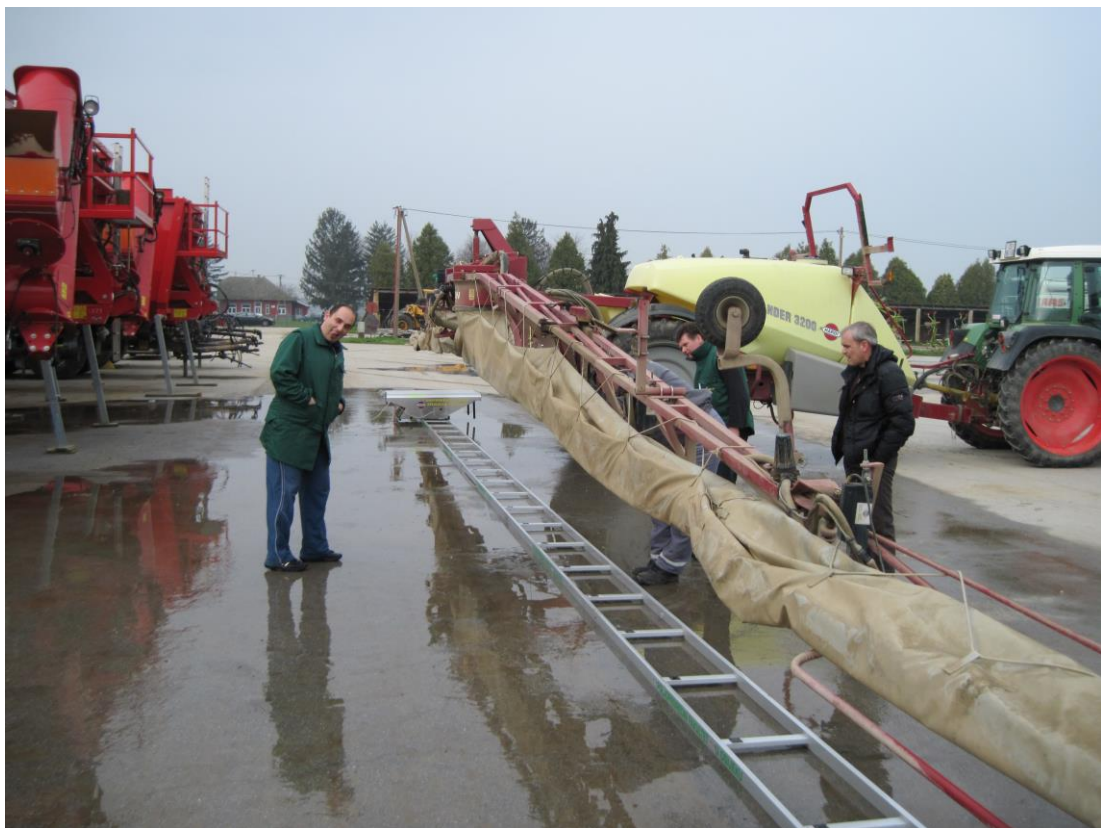
Slika 15. Testiranje površinske raspodjele tekućine na prskalici *Hardi Commander L – 336*  
(Izvor: foto original M.Glavaš)

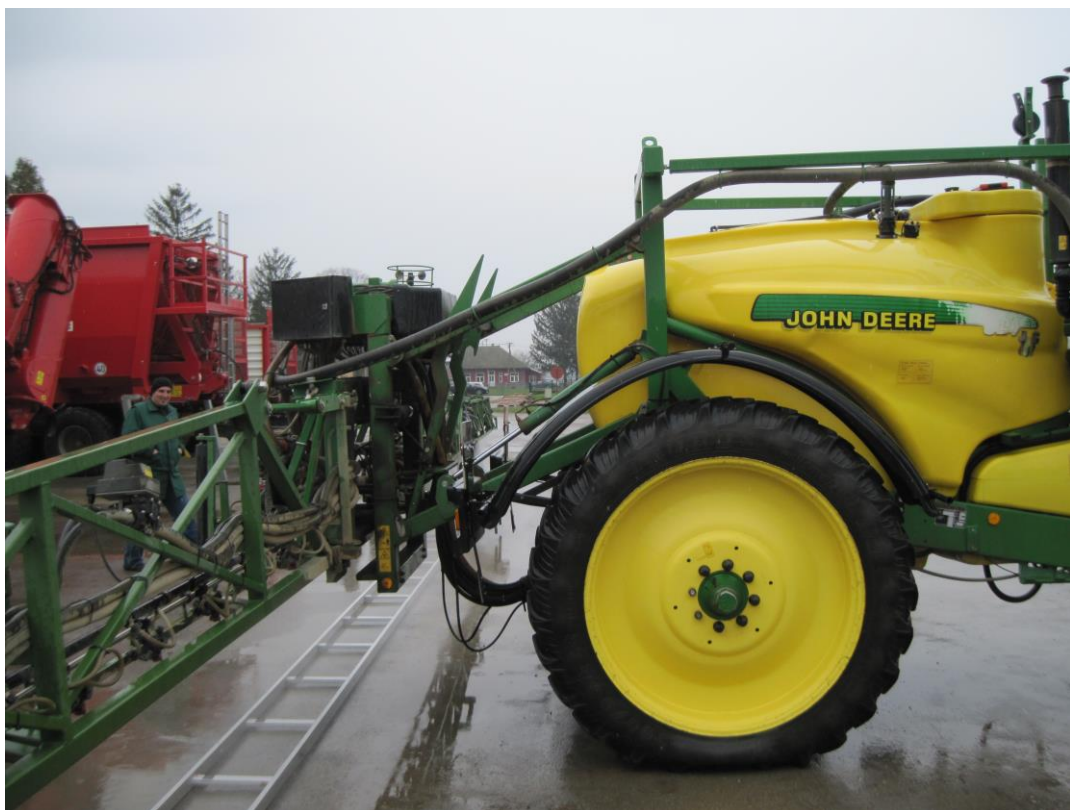
Slika 17. Testiranje površinske raspodjele tekućine na prskalici *John Deere 3173* (Izvor: foto original M. Glavaš)

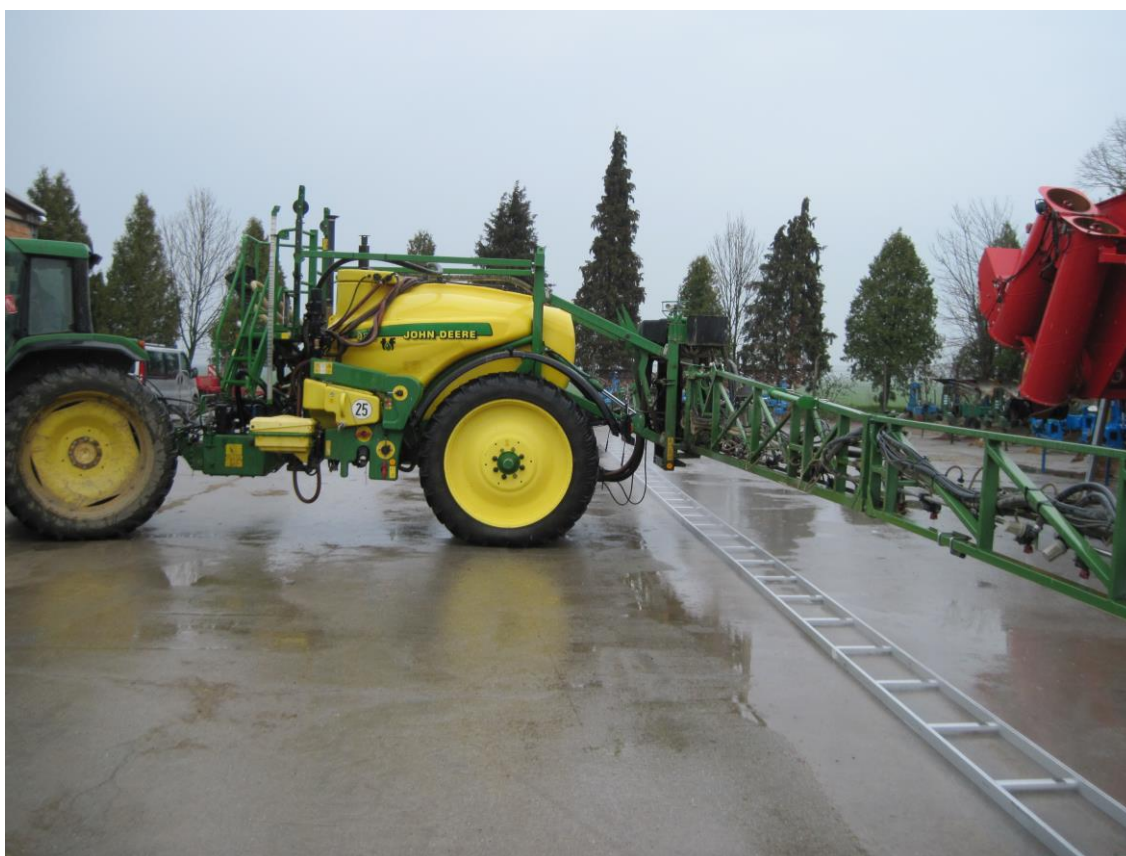
Slika 19. Raspodjela tekućine pri radu prskalice tvrtke *John Deere 3172* (Izvor: foto original M.Glavaš)
