Korozija metala u bioplinskom postrojenju

Undergraduate thesis / Završni rad

2019

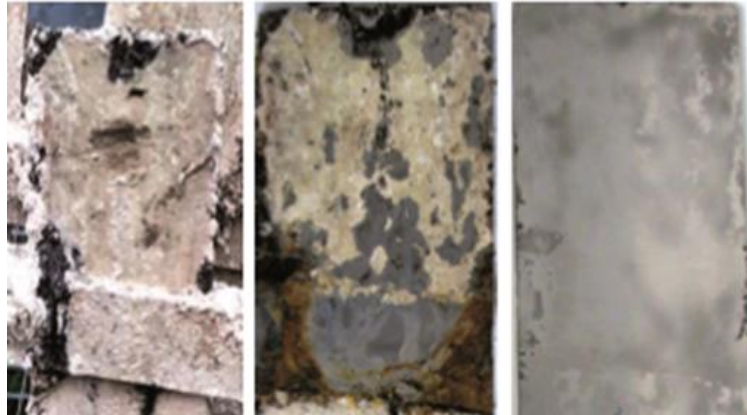
Korozija u bioplinskim postrojenjima jedan je od najvažnijih razloga za direktna oštećenja postrojenja (Slika 22.), značajno utječu na troškove održavanja, također je često uzrok zastoja, pa čak i industrijskih nesreća. (Andrade i sur., 2016.)

Slika 22. Uzorak 1.4509 2B nakon izloženosti tijekom 6 mjeseci u biodigestoru

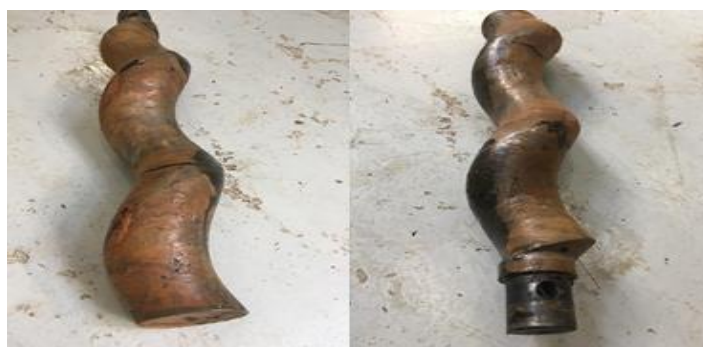
Mehaničko trošenje je uzrokovano abrazijom zbog stalnog kretanja tvrdih sastojaka digestata cjevovodima i fermentorima, npr. pijesak. Prije svega, oštećuje se ulazni puž, crpke (Slika 31.) i miješalice koji su u stalnom kontaktu s pokretnim digestatom. Zbog masenog opterećenja, potisne sile i sile zatezanja fermentacijski materijal troši vrhove lopatica propellerskih miješalica i crpki, što dovodi do kavitacije i kavitacijske korozije te potom do propadanja metalnih materijala. (Andrade i sur. 2016.)

Slika 31. Kavitacijska korozija rotora Biomix crpke
