# Korozija metala u bioplinskom postrojenju

**Undergraduate thesis / Završni rad**

## **Korozija metala u bioplinskom postrojenju**

**Sažetak:** Na temelju dostupnih izvora podataka i provedenog istraživanja na bioplinskom postrojenju za proizvodnju električne energije opisani su uzroci, vrste i oblici pojave korozije na metalnim dijelovima bioplinskog postrojenja. Navedena analiza provedena je na odabranim metalnim dijelovima bioplinskog postrojenja Hrastin u vlasništvu tvrtke „Mico” d.o.o.. Utvrđeno je kako na metalne dijelove bioplinskog postrojenja korozija djeluje vrlo štetno i zahtijeva kvalitetnu pripremu tijekom samog projektiranja postrojenja, povećanje troškova zbog odabira kvalitetnijih materijala, te troškova za zaštitu od korozije.

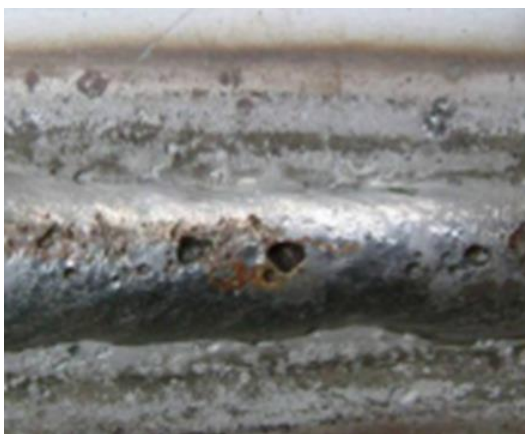
Slika 18. Točkasta korozija

Točkasta korozija (Slika 18.) često se naziva pitting (eng. pitting, stvaranje udubina). Ova se katkad širi ispod površine metala (potpovršinska korozija), pri čemu konačno nastaje korozijsko mjehuranje ili raslojavanje. Poseban oblik pjegaste i točkaste korozije javlja se na kontaktu dvaju elemenata u elektrolitu. Ako su ti elementi od različitih metala, nastaje galvanska kontaktna korozija neplemenitijeg metala, a ako se radi o dva elementa od istog metala, odnosno od metala i nemetala, pojavljuje se kontaktna korozija u procijepu. (Alar i sur. 2012.)

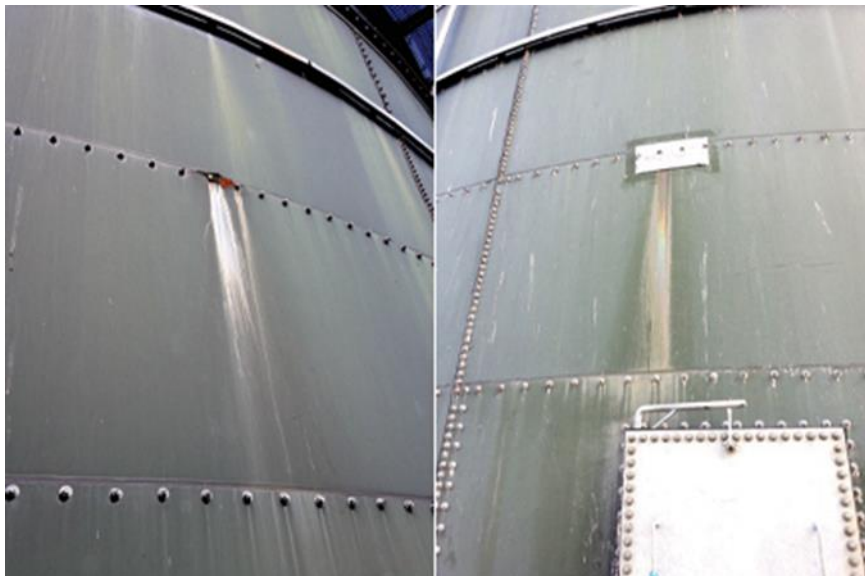
Silva i Benelli (2019.) navode kako čelik može biti obložen i staklom. Takva obloga pruža vrhunsku otpornost na koroziju s obzirom na kiseline, lužine, vodu i druge kemijske otopine (osim fluorovodične kiseline i vruće koncentrirane fosforne kiseline). Naravno, kako staklena obloga pruža zaštitu u ekstremno agresivnim okruženjima, troškovi su joj izravno proporcionalni. Osim toga, vrlo je podložna oštećenju od udara, a popravci mogu biti vrlo skupi.

Slika 30. Oštećenje i zakrpa na čeličnom digestoru

Pogreške u primjeni i mehanička oštećenja tijekom instalacije mogu rezultirati rupama u staklenoj oblozi. Agresivne kemikalije proizvedene tijekom procesa anaerobne digestije tada napadaju čelik, a korozija se može vrlo brzo uvesti u tekućoj i plinskoj fazi. Na slici 30. vidimo oštećenje promjera 1 centimetar, što dovodi do propusta tekućeg digestata ili metana. (Silva i Benelli, 2019.)
