Korozija metala u bioplinskom postrojenju

Undergraduate thesis / Završni rad

2019

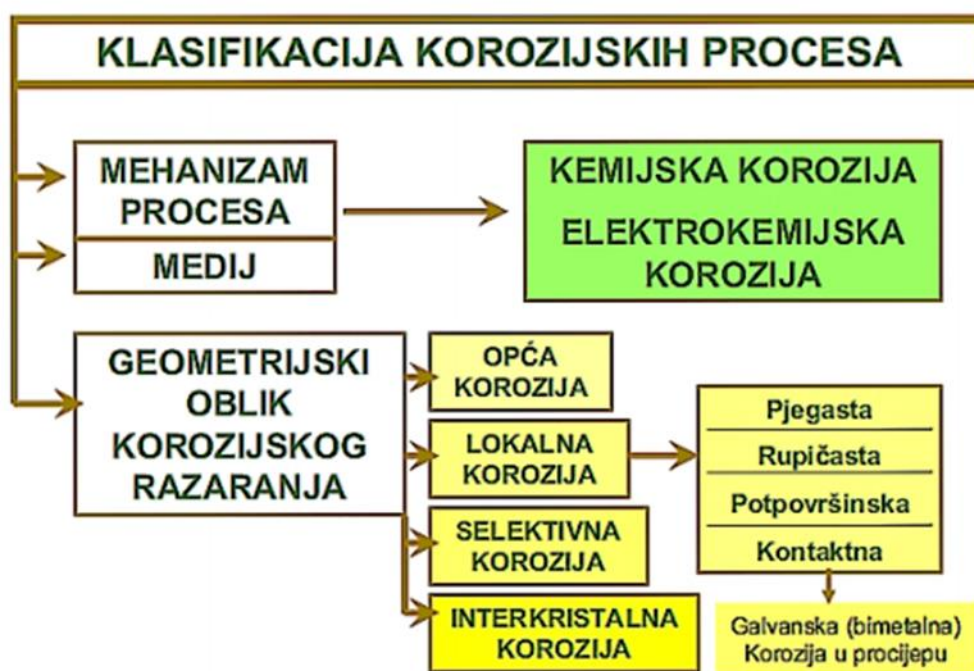
Slika 16. Shema klasifikacije korozijskih procesa

Na slici 16. prikazana je klasifikacija korozije prema obliku nastanka.

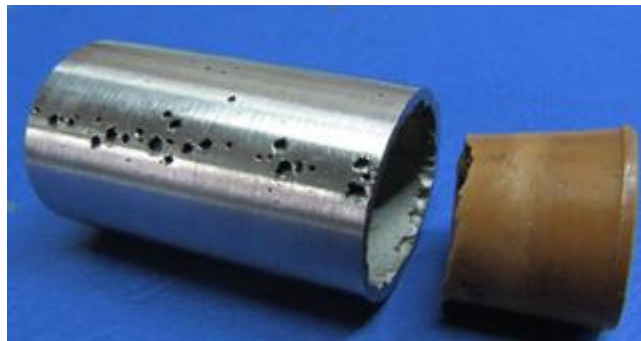
Slika 21. Korozija u procijepu

Korozija u procijepu (Slika 21.) javlja se u blizini pukotina, procijepa ili razmaka između površina, a može biti inicirana i zadržavanjem (nakupljanjem) korozivnog medija u toj pukotini makar je okolna površina uglavnom suha. Pojava korozije u procijepu naročito je povezana s oblikovanjem konstrukcije i tehnologijom izrade. Loša konstrukcijsko - tehnološka rješenja najčešći su uzrok iniciranja ovog korozivnog oblika. Korozija u procijepu javlja se i ispod naslaga, nečistoća, na mjestima gdje se dugotrajno zadržava agresivni medij, odnosno tamo gdje je lošim konstrukcijskim rješenjima to omogućeno. (Alar i sur., 2015.)

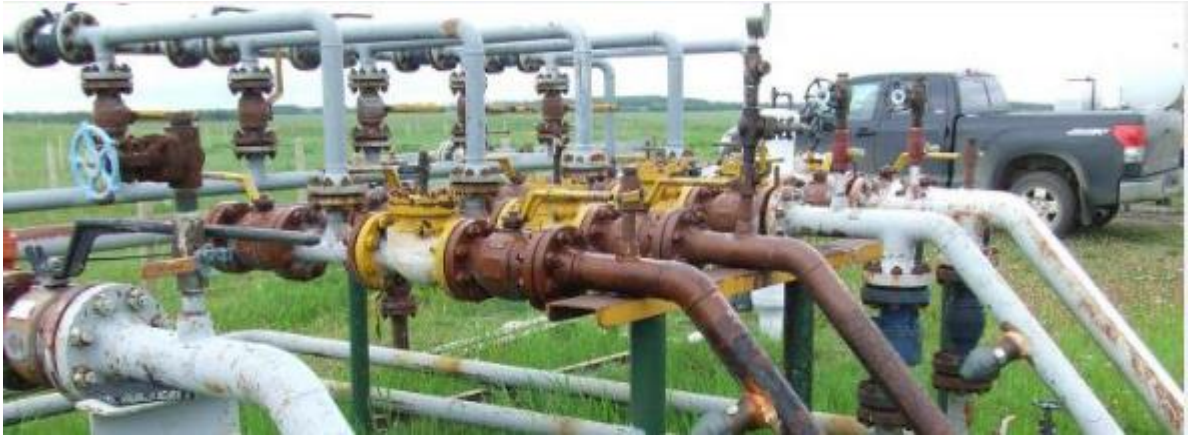
Slika 26. Korozija cjevovoda

Korozije cjevovoda (Slika 26.) mogu se podijeliti na unutrašnje i vanjske korozije. Uvjeti okoliša oko cjevovoda uzročnici su vanjske korozije dok do unutrašnje korozije uglavnom dovode protok fluida kroz cjevovod i geometrija cjevovoda. Korozija može također biti uzrokovana ili pospješena aktivnošću mikroorganizama, koji žive u ili na stjenki cijevi. (Obanjesu i sur., 2011.)
