Korozija metala u bioplinskom postrojenju

Undergraduate thesis / Završni rad

Sažetak: Na temelju dostupnih izvora podataka i provedenog istraživanja na bioplinskom postrojenju za proizvodnju električne energije opisani su uzroci, vrste i oblici pojave korozije na metalnim dijelovima bioplinskog postrojenja. Navedena analiza provedena je na odabranim metalnim dijelovima bioplinskog postrojenja Hrastin u vlasništvu tvrtke „Mico” d.o.o.. Utvrđeno je kako na metalne dijelove bioplinskog postrojenja korozija djeluje vrlo štetno i zahtijeva kvalitetnu pripremu tijekom samog projektiranja postrojenja, povećanje troškova zbog odabira kvalitetnijih materijala, te troškova za zaštitu od korozije.

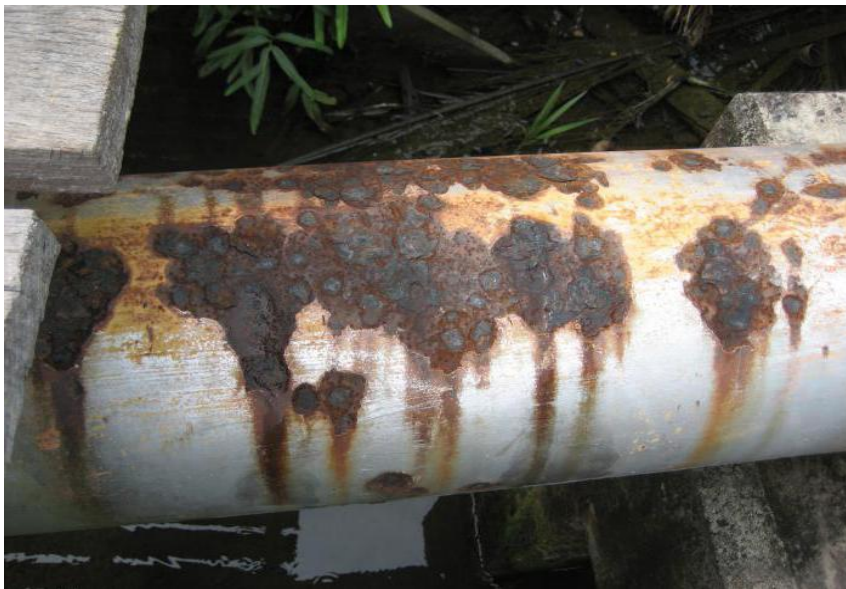
Slika 6. Korozija cjevovoda

Obanijesu i sur. (2010.) navode kako je korozija prepoznata kao glavni problem industrije cjevovoda (Slika 6.). Ona sama uzrokuje preko 50% kvarova na sustavima cjevovoda u svijetu, a ta industrijska grana troši godišnje milijarde dolara na godinu na njeno sprječavanje i popravke.

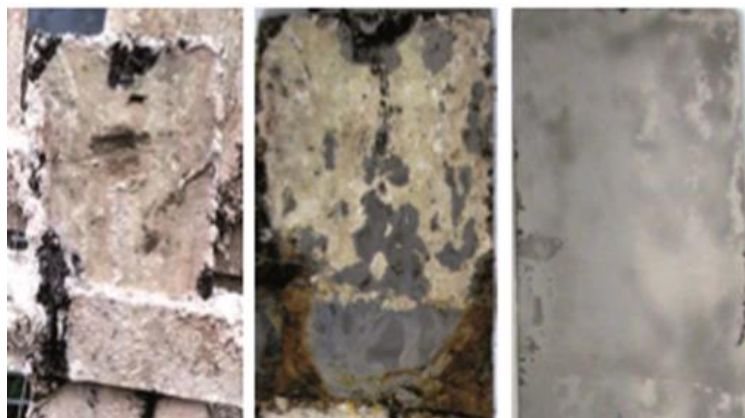
Korozija u bioplinskim postrojenjima jedan je od najvažnijih razloga za direktna oštećenja postrojenja (Slika 22.), značajno utječu na troškove održavanja, također je često uzrok zastoja, pa čak i industrijskih nesreća. (Andrade i sur., 2016.)

Slika 22. Uzorak 1.4509 2B nakon izloženosti tijekom 6 mjeseci u biodigestoru
