# Korozija metala u bioplinskom postrojenju

**Undergraduate thesis / Završni rad**

## **Korozija metala u bioplinskom postrojenju**

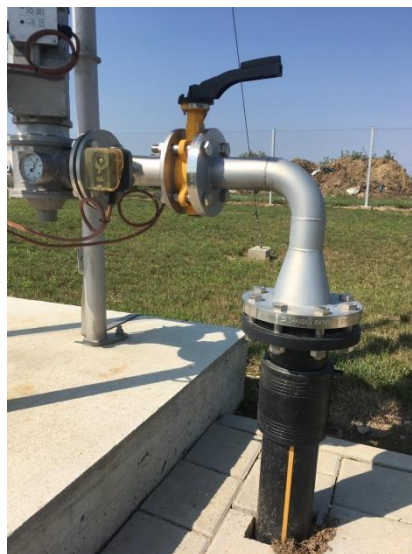
Kod neizoliranih cijevi pojavljuje se kondenzacija, što nakon spajanja sa sumporovodikom ( $H_2S$ ), dovodi do stvaranja sumporne kiseline koja uzrokuje koroziju motora. Rješenje je povećana izolacija cijevi (Slika 27.) i uklanjanje  $H_2S$  sa karbonskim filterom te grijanje cijevi radi izbjegavanja kondenzacije. (Biogas Action Glasnik 6/2017.)

Slika 27. Izolirani cjevovod bioplina do baklje za spaljivanje
